**Zeitschrift:** Wasser- und Energiewirtschaft = Cours d'eau et énergie  
**Herausgeber:** Schweizerischer Wasserwirtschaftsverband  
**Band:** 57 (1965)  
**Heft:** 4

**Artikel:** Die Wirkungsgradversuche an der Rohrturbine "Rüchling"  
**Autor:** Gerber, hans  
**DOI:** <https://doi.org/10.5169/seals-921018>

## DIE WIRKUNGSGRADVERSUCHE AN DER ROHRTURBINE «RÜCHLIG»

Prof. Hans Gerber, ETH

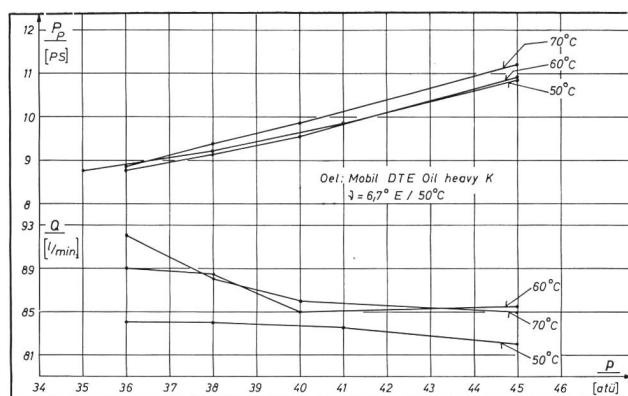
Fig. 1 Regleröl pumpe NNP 56 56 12; gemessene Charakteristiken.

Bei den Getriebeversuchen im Lieferwerk war diese Pumpe nicht angekuppelt, jedoch muss ihre Leistung laut SEV-Regeln der Turbine gutgeschrieben werden. Nach unbefriedigenden Vorversuchen wurde die Pumpe schliesslich mit einem Pendelmotor durchgemessen, und zwar in weitem Druckbereich und bei verschiedenen Öltemperaturen. Die Fördermenge wurde mit einem Zähler gemessen, der seinerseits mit einem Behälter kontrolliert werden konnte. Die Ergebnisse dieser Versuche sind in Bild 1 dargestellt.

Die Aufnahme-Leistungen der zwei Pumpen wurden sinngemäß den Diagrammen von Bild 1 und 2 entnommen. Die Strahlungsleistung und die durch das Kühlöl abgeführte Wärmeleistung wurden genau gleich berechnet wie in Kapitel 4.1.3. Damit konnte wie früher die Summe der Verlustleistungen gebildet werden:

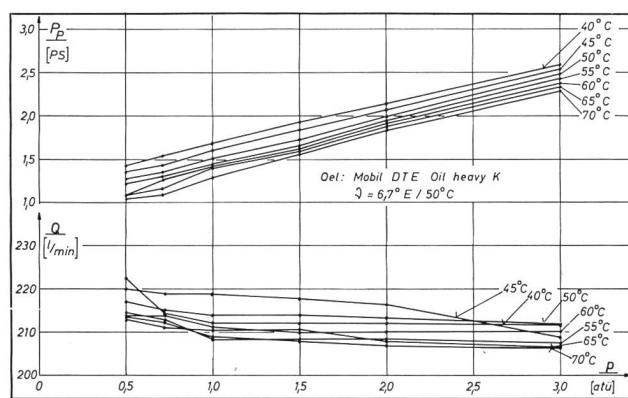
Fig. 2 Lager- und Zahnflanken-Schmieröl pumpe GP-70; gemessene Charakteristiken.

Die Antriebsleistung der Kühlöl pumpe ist Bild 2 zu entnehmen.

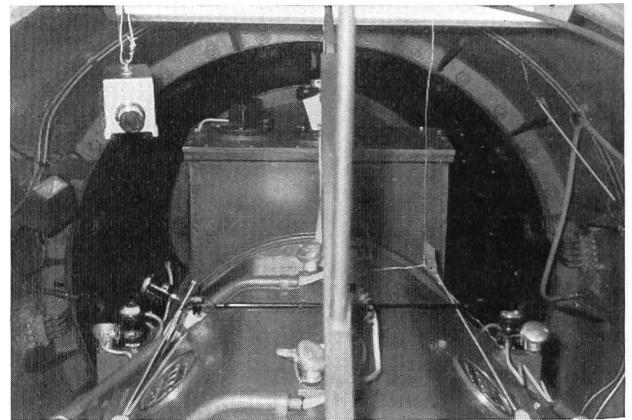
Fig. 3 Ansicht des Getriebes, Richtung Turbine; links oben ein Registrier-Thermometer.

Soweit als möglich wurden alle Thermometer, im Raum und am Gehäuse des Getriebes, gleich angeordnet wie bei den Werkversuchen. Bild 3 zeigt das Innere des vom Wasser umströmten Raumes mit dem Getriebe Richtung Turbine. In gleicher Weise wurden die Drücke und Temperaturen des Kühlöls und des Oels der Regulatorpumpe gemessen.

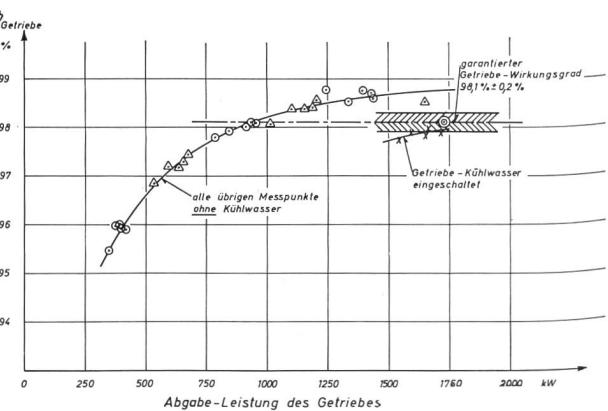
Fig. 4 Getriebe-Wirkungsgrade in Funktion der Abgabe-Leistung.

In Bild 4 sind die so berechneten, das heisst gemessenen Getriebewirkungsgrade über der Abgabe-Leistung  $P_k$  des Getriebes aufgetragen. Es ergibt sich eine für kalorimetrische Messungen dieser Art erfreulich stetige Kurve mit Anstieg bis zur Vollast.

Eine Ausnahme machen nur die Versuchspunkte 28 bis 32, bei welchen das Kühlwasser für das Oelbassin eingeschaltet werden musste, während bei allen andern Messpunkten ohne Wasserkühlung gearbeitet wurde. Die mittlere Differenz von ca. 0,85 % stimmt in der Größenordnung gut mit der im Kühlwasser im Mittel abgeführten Wärmeleistung von 18,8 kW. Auf die mittlere Leistung von 1640 kW bezogen würde das einen Wirkungsgrad-Verlust von ca. 1,15 % bedeuten. In Bild 4 ist schliesslich noch der für Vollast garantierte Wirkungsgrad von  $98,1 \pm 0,2 \%$  eingetragen. Es zeigt sich, dass ohne Kühlwasser, das heisst mit relativ warmem Getriebe dieser Garantiewert bis ca. 950 kW hinunter eingehalten wird, also bis ca. 54 % der Nennleistung. Im Be-

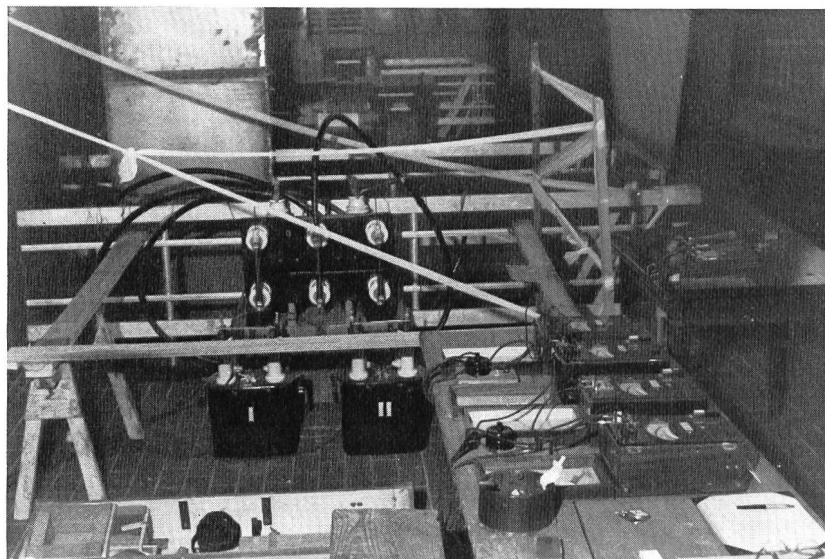
Fig. 6 Wandler und Zeigerinstrumente für die Messung der Klemmenleistungen.

Die Messung erfolgte nach der 2-Wattmeter-Methode mit einem vollständigen Satz von Präzisions-Strom- und Spannungswandlern. Aus Platzgründen mussten sie im Raum oberhalb der Versuchsgruppe aufgestellt werden, wobei sie mit flexiblen Kabeln mit den Generatorklemmen verbunden waren. Bild 6 zeigt die Wandler und die Norma-Zeigerinstrumente. Die Messwandler wurden unmittelbar vor, die Zeigerinstrumente sofort nach den Versuchen vom Schweiz. Elektrotechnischen Verein geeicht und zwar bei Verwendung der gleichen Sekundärkabel und bei gleicher Schaltung mit der richtigen Bürde. Die Auswertung geschah in der üblichen Weise durch Berücksichtigung aller Korrekturen. Für die Berechnung der Generator-Verluste und damit der Generator-Aufnahmleistungen wurden die Einzelverlustkurven nach dem Bericht SEV verwendet (siehe Kapitel 3).

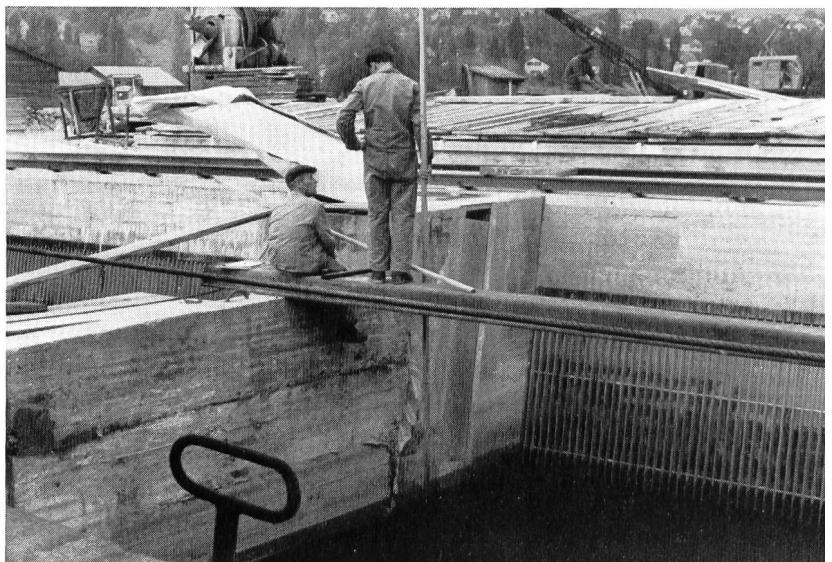
Fig. 7 Abstich linksufrig des Oberwasserspiegels vor dem Einlaufrechen, nach der Q-Messdüse.

gestochen, entsprechend Bild 7. In gleicher Weise wurde der Unterwasserspiegel an zwei Stellen unmittelbar über dem Saugrohr-Austritt abgestochen.

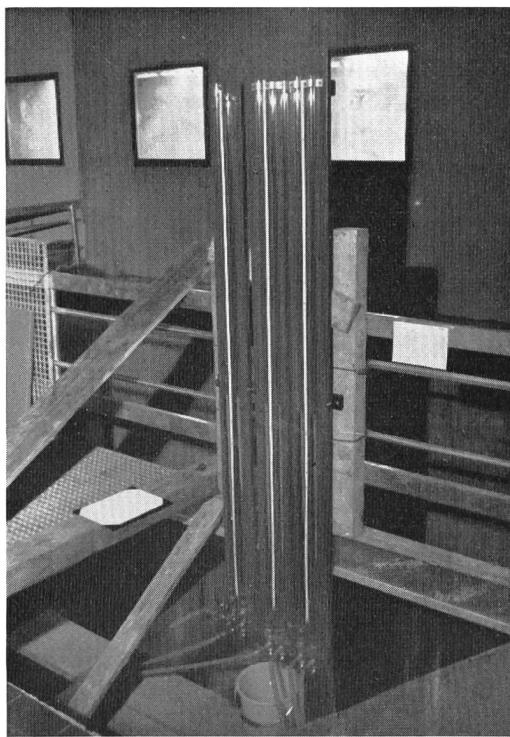
Fig. 5 Drehzahlmessung mit Dekadenzähler.

Wenn auch in solchen Anlagen die Drehzahl vom Netz bestimmt wird, dessen Frequenz wenig vom Sollwert abweichen sollte, wurde der Vollständigkeit halber die Drehzahl mit Hilfe eines Dekadenzählers mit optischem Fühler gemessen, entsprechend Bild 5. Bei sechs Kontakten auf der Generatorwelle und einer Messzeit von 10" konnte direkt die Umdrehungszahl in U/min abgelesen werden.

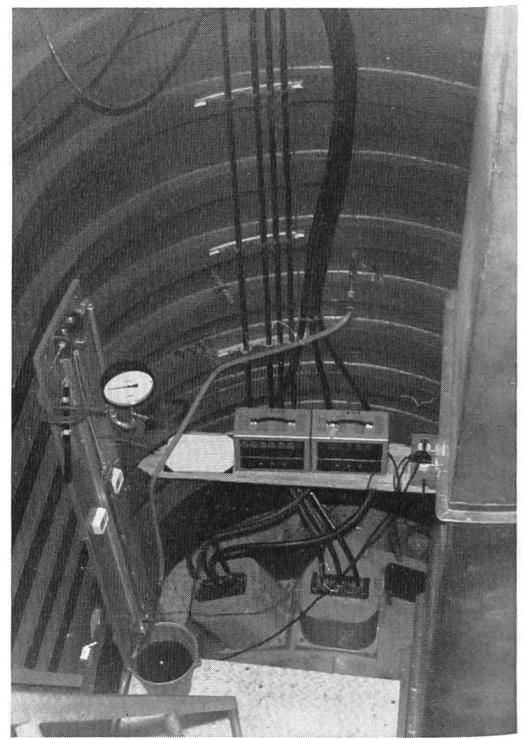
Fig. 8 Glas-Standrohre für die sechs oberwasserseitigen Piezometer-Anschlüsse.

Massgebend für die Bestimmung des Nutzgefälles der Turbine waren jedoch die Druckmessungen mit Piezometern. Unmittelbar hinter dem Rechen und kurz vor dem Ende des Saugrohres waren je sechs Druckmessanschlüsse, über den rechteckigen Querschnitt verteilt, vorhanden. Die zugehörigen Lochbleche, bündig mit den Beton-Oberflächen, und die Verbindungsrohre bis zum Maschinenhausraum waren während des Baues angebracht worden. Im Innern des Maschinenhauses konnten die Piezometer in der richtigen Höhenlage aufgestellt werden. Bild 8 zeigt die sechs Glas-Standrohre für die Oberwasser-Piezometer. Die Transparent-Schläuche erlaubten die Kontrolle auf Lufteinschlüsse und waren steigend angeordnet. Im tiefsten Punkt der Leitungen und unmittelbar vor den Glasrohren waren Spülhähne angebracht, so dass jeder Temperatur-Einfluss eliminiert sein sollte, umso mehr als die Umgebungstemperatur an sich nicht viel über der Wassertemperatur lag.

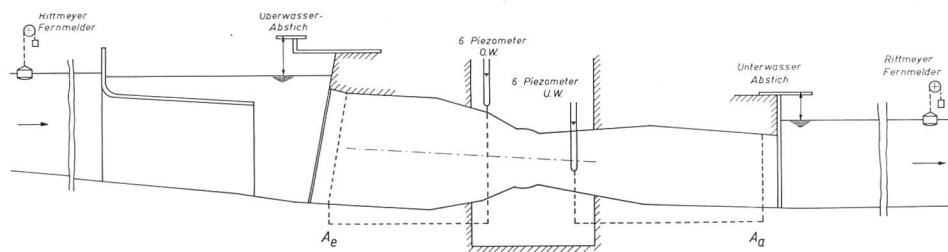
Fig. 9  
Schema der Gefällsmessung:  
Aufriss

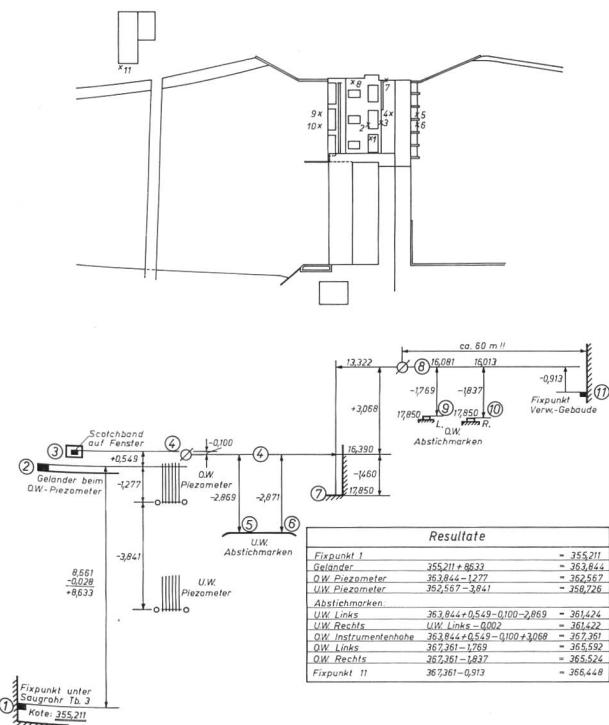
Fig. 10 Lageplan der Gefällsmessung, mit Nivellement

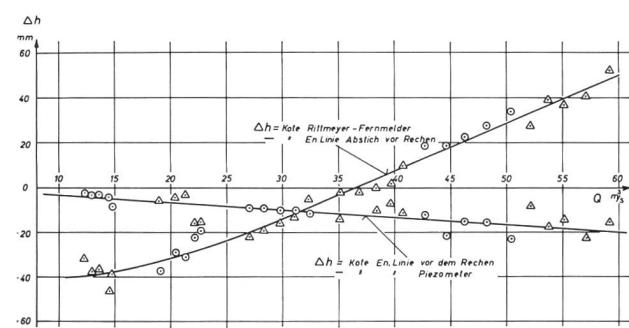
Fig. 11 Rinngefälle im Oberwasser und Rechen-Verluste

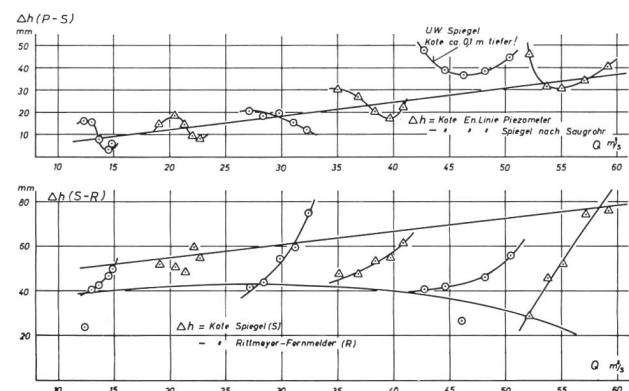
Fig. 12 Energielinien, Gefälls- und Rinngefalls-Verluste auf der Unterwasseseite.

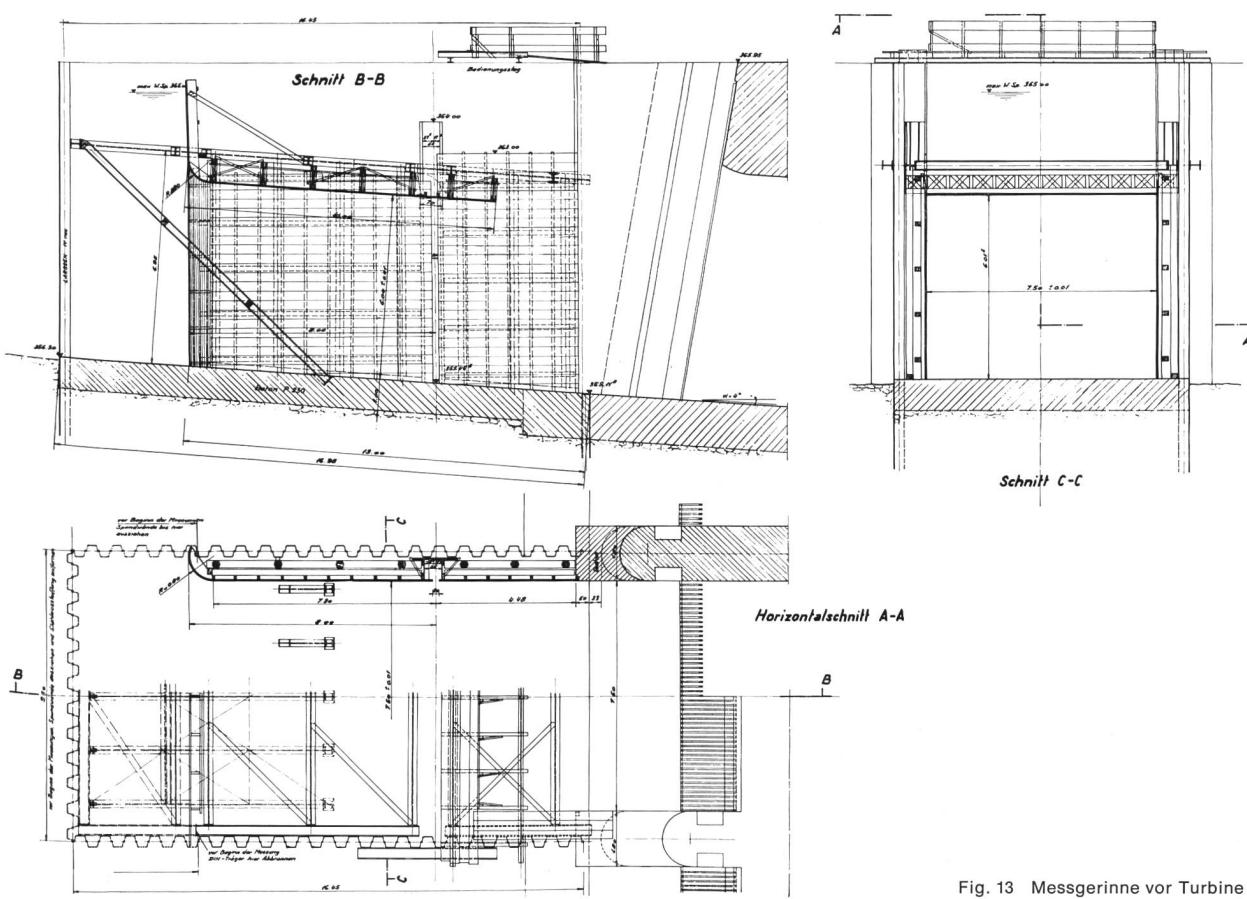
Fig. 13 Messgerinne vor Turbine 2

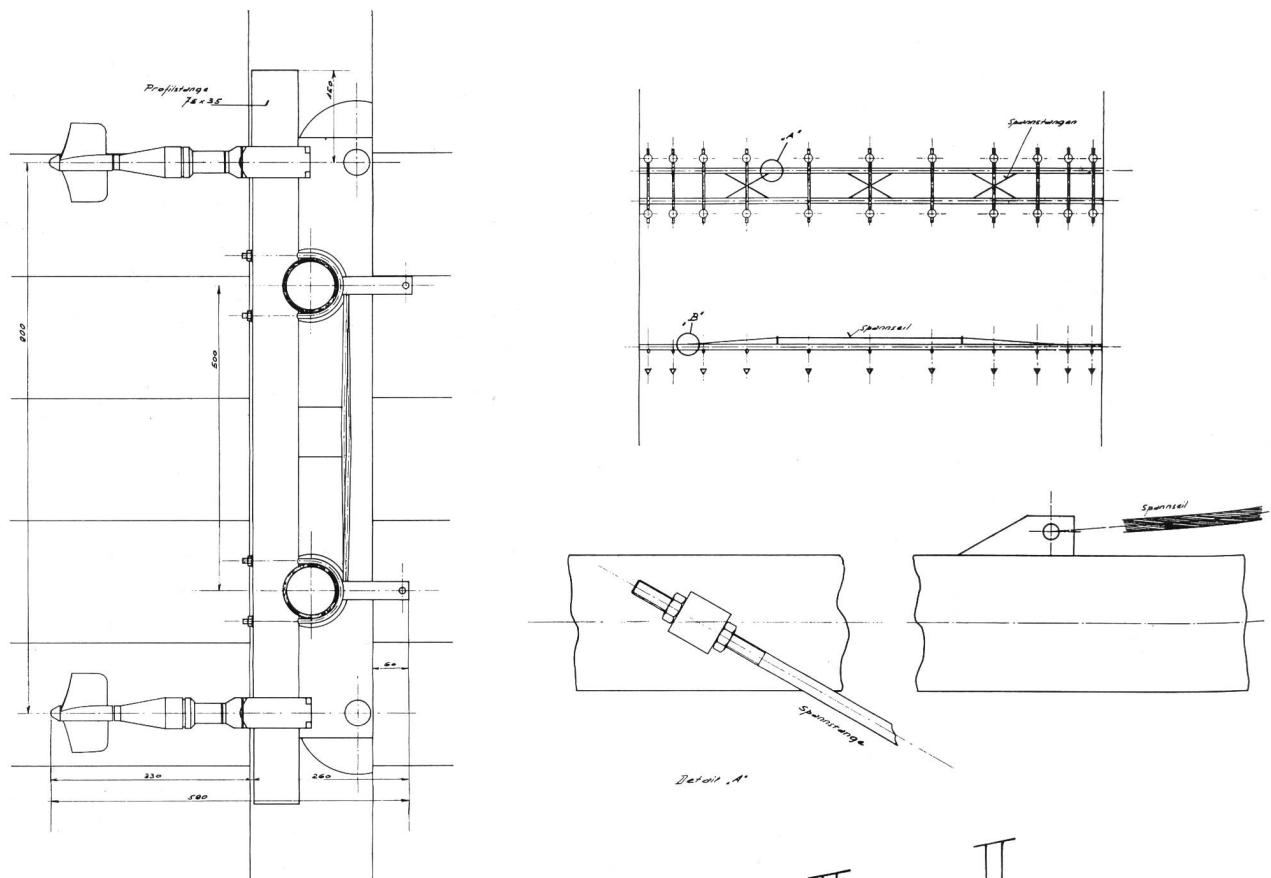
Fig. 15 Flügelmessrahmen, Konstruktion Escher Wyss

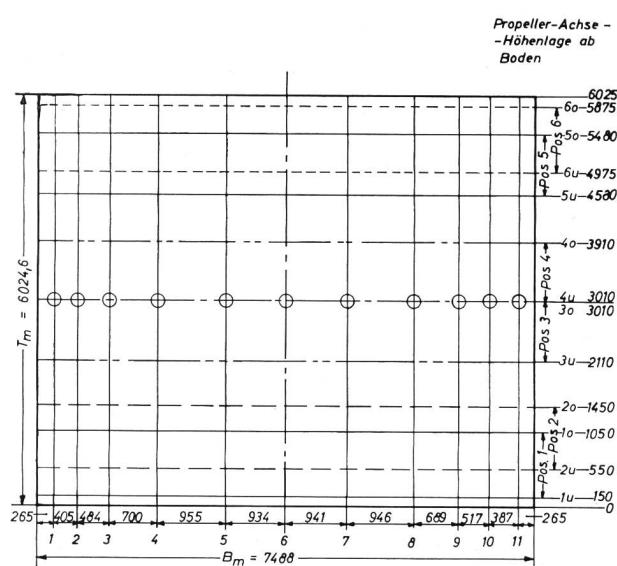
Fig. 17 Anordnung und Nummern der Messflügel, Positionen der Horizontalen und Vermessung des Querschnittes.

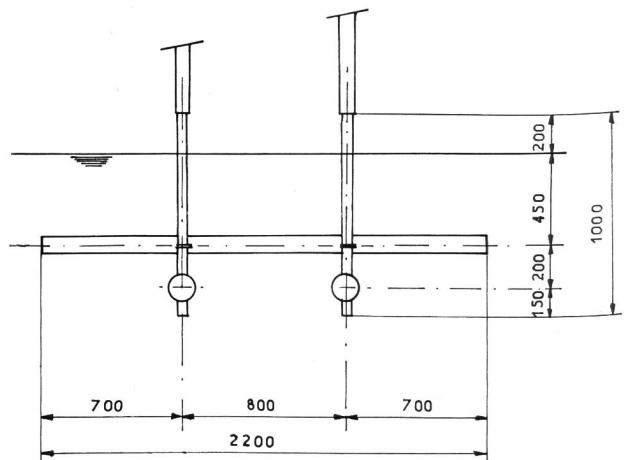
Fig. 20 Skizze der Befestigungseinrichtung zur Eichung der Messflügel.

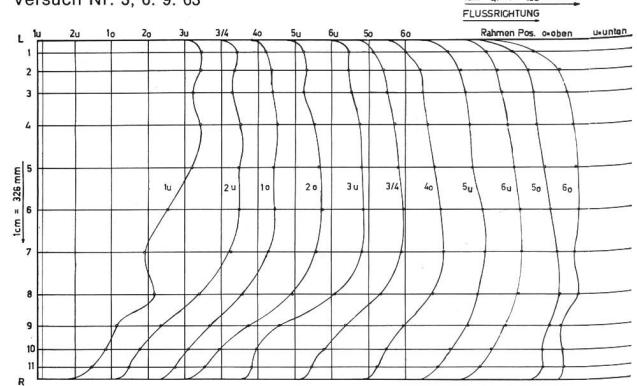
Versuch Nr. 3, 6. 9. 63

Fig. 21 Horizontale Geschwindigkeitsdiagramme für Vollast.

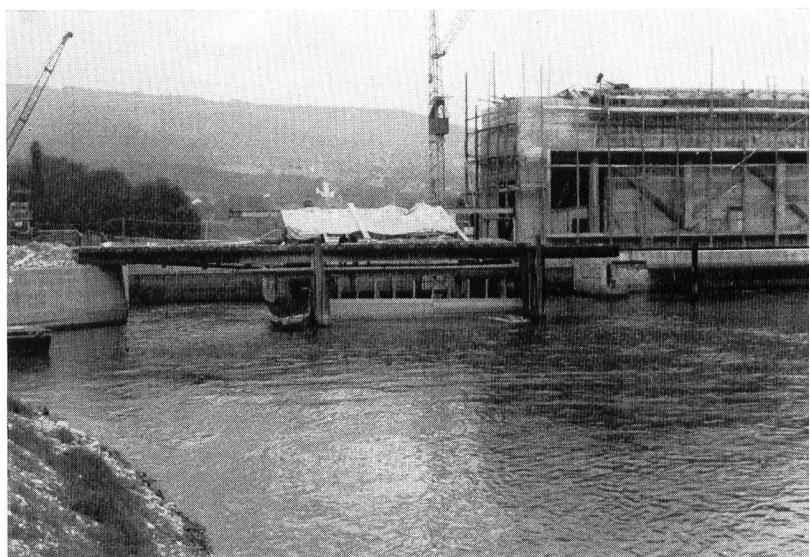
Fig. 14 Ansicht des Flügelmessgerinnes von der Oberwasserseite.

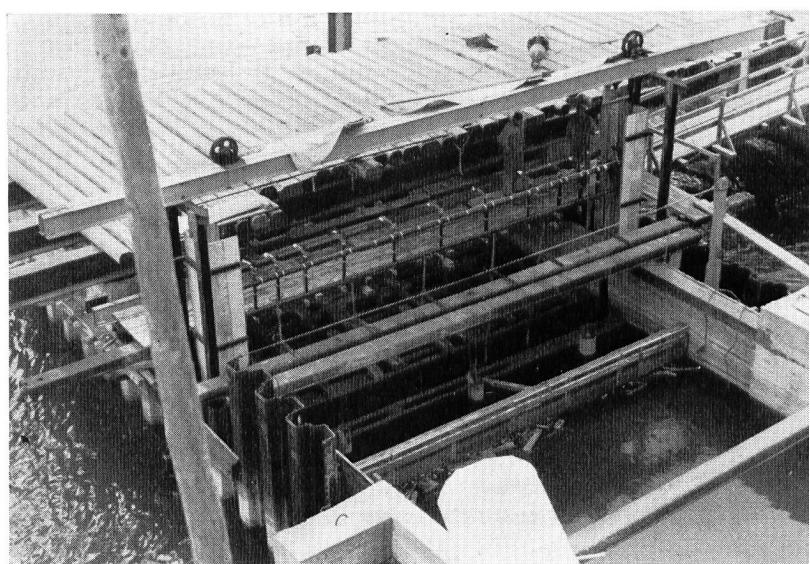
Fig. 16 Flügelmessrahmen, bereit zum Einfahren in das Gerinne.

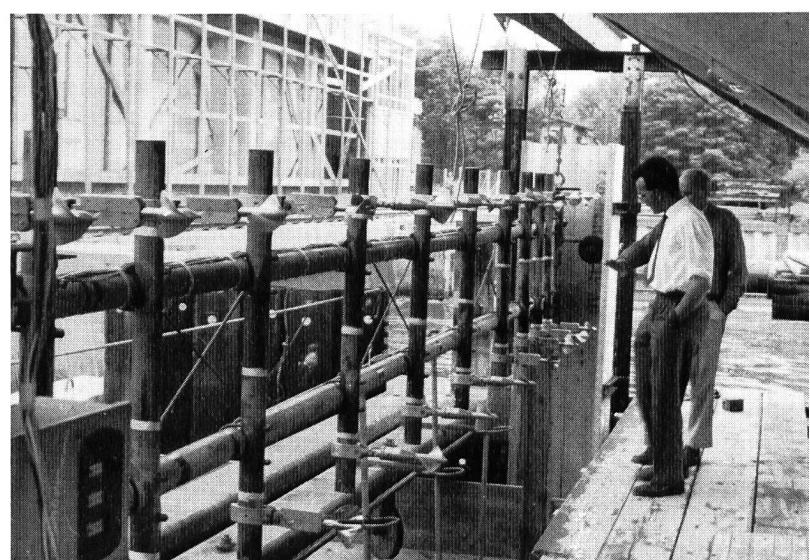
Fig. 18 Ansicht der Flügel-Befestigung auf dem Messrahmen.

Für einen Messquerschnitt von  $45 \text{ m}^2$  verlangen die SEV-Regeln  $(24 \text{ bis } 36) \cdot \sqrt[3]{A} = 85 \text{ bis } 128$  Messpunkte. Gewählt wurden  $2 \times 11$  Flügel auf einem horizontalen Flügelrahmen, dessen Konstruktion aus Bild 15 hervorgeht. Für sechs Positionen des Rahmens erhielt man 11 Horizontalen, wobei bei den Positionen 3 und 4 sich eine Ueberdeckung der zwei Flügelketten ergab. Für die Auswertung standen folglich  $11 \times 11 = 121$  Messpunkte zur Verfügung. Bild 16 zeigt den ganzen Flügelmessrahmen, der von einer Winde mit Motorantrieb betätigt werden konnte, vor dem Einfahren. Die Anordnung der Flügel geht aus der Vermessungsskizze Bild 17 hervor. Die 22 Messflügel sassen auf vertikalen, ovalen Profilstangen  $75 \times 35 \text{ mm}$ , so dass die nur schwach geneigte Strömung keinen wesentlichen Einfluss auf die Anzeige der Flügel haben dürfte. Bild 18 zeigt die Flügel mit den verti-

kalen Profilrohren und den horizontalen runden Trägerrohren. Nach Bild 9 wurden folgende Flügeltypen verwendet:

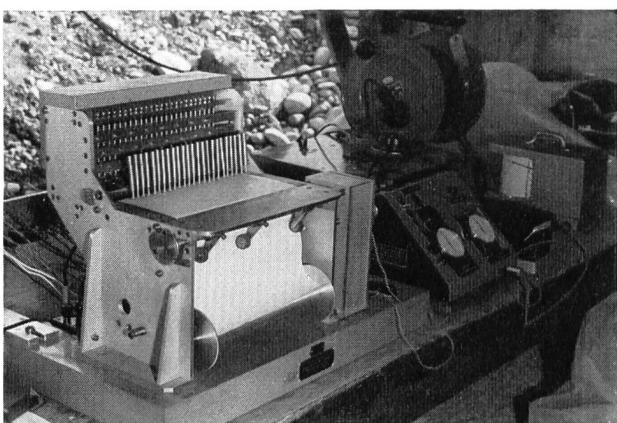
Fig. 19 Chronograph mit elektrischen Stoppuhren zur Registrierung der Flügelsignale.

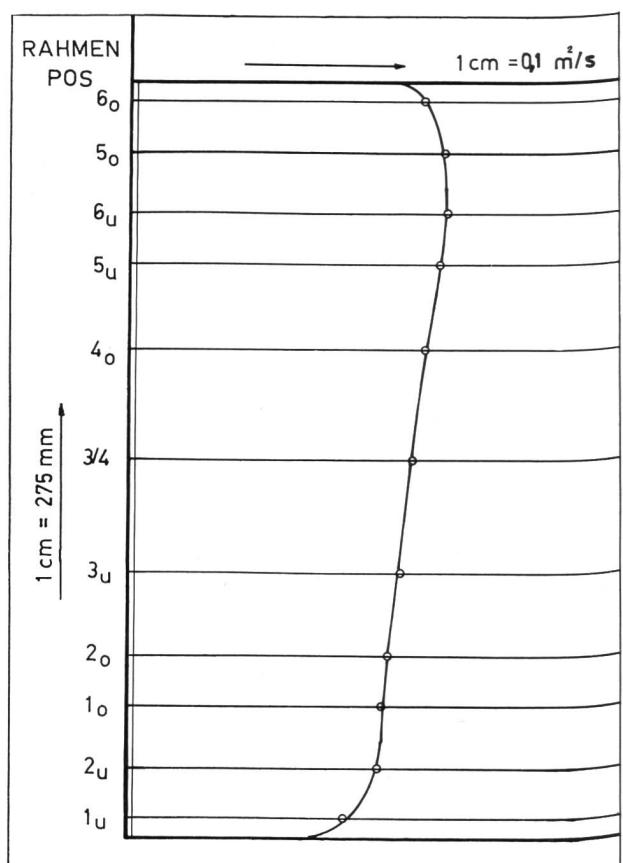
Fig. 22 Vertikales Diagramm zu Versuch 3 für das Doppelintegral der graphischen Auswertung der Flügelwassermessungen.

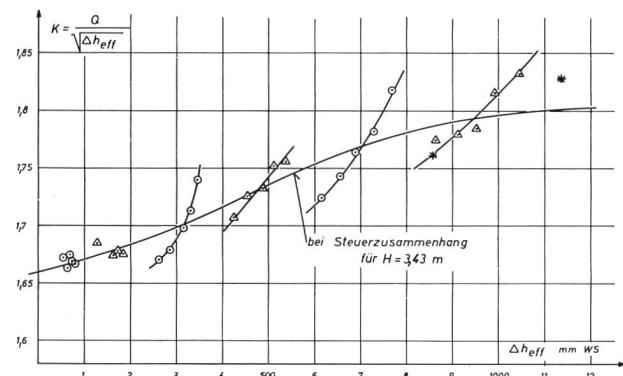
Fig. 24 Verlauf der K-Werte über der Druckdifferenz  $\Delta h_{\text{eff}}$  bei der Winter-Kennedy-Methode.

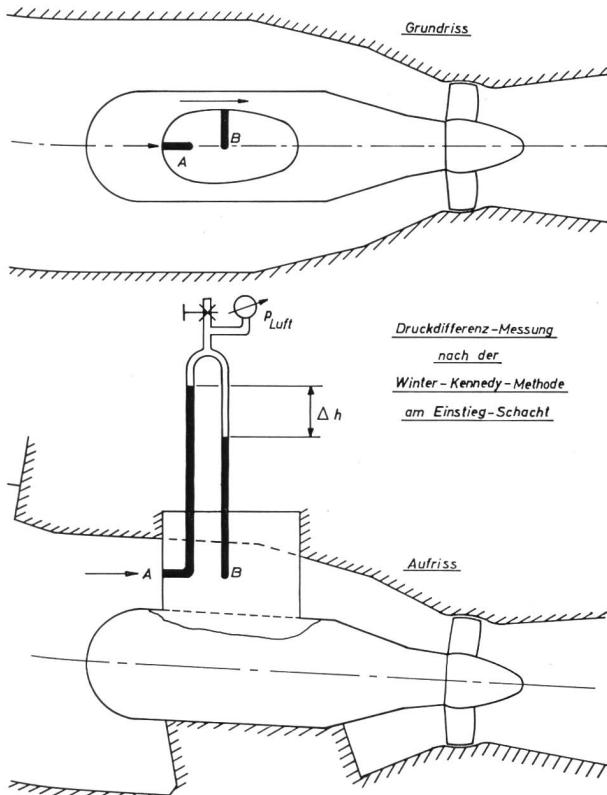
Fig. 23 Anschlüsse für die Differenzdruckmessung nach der Winter-Kennedy-Methode.

Am Einstiegschacht der Turbine waren versuchsweise einige Druckmessanschlüsse angebracht worden. Nach einigen Vorversuchen wurden die Anschlüsse nach Bild 23 verwendet. Das für die Differenzdruckmessung verwendete Piezometer mit Druckluftabsenkung ist in Bild 5 links zu sehen. Dieses Manometer hat Thermometer, deren Fühler im Innern der Glasrohre sitzen. Ueberdies wurde der Druck der komprimierten Luft mit einem besonderen Manometer ge-

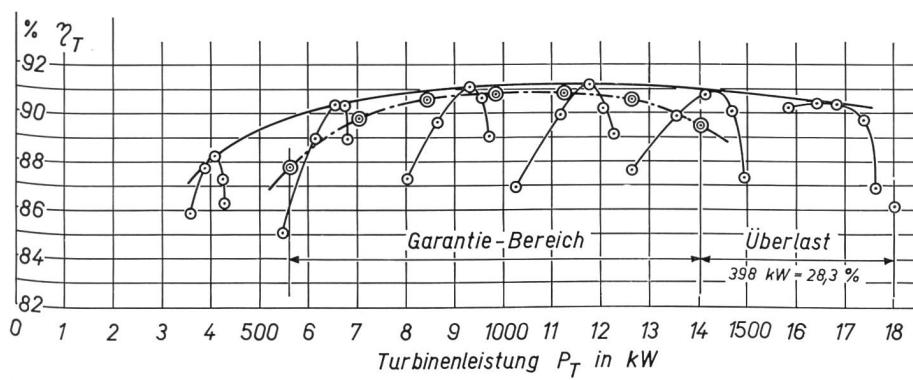
Fig. 25  
Vergleich zwischen gemessenen und garantierten Wirkungsgraden.

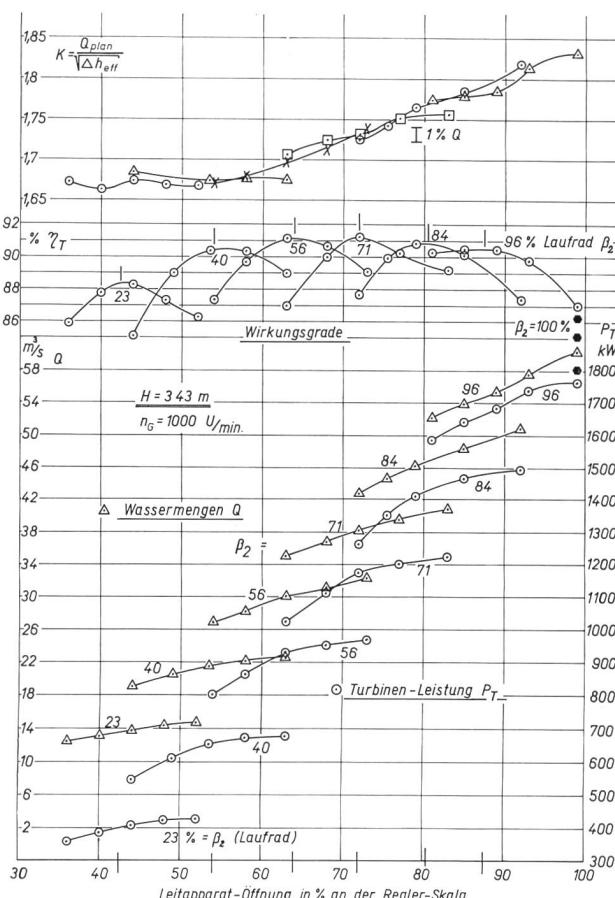
Fig. 26 Öeffnungs-Charakteristiken der Turbine.

Um die für  $H = 3,43$  m gültige Steuerkurve zu bestimmen wurden in Bild 26 alle auf  $H = 3,43$  m umgerechneten Messwerte über der Leitapparat-Oeffnung aufgetragen. Es ergaben sich für alle Größen:

Wirkungsgrad, Wassermenge, Leistung  
stetige und sinngemäße Kurven. Zu jeder Laufradstellung

$\beta_2$  konnte in einfacher Weise durch Herabloten des Punktes besten Wirkungsgrades die zugehörige Leitapparat-Oeffnung gefunden werden.

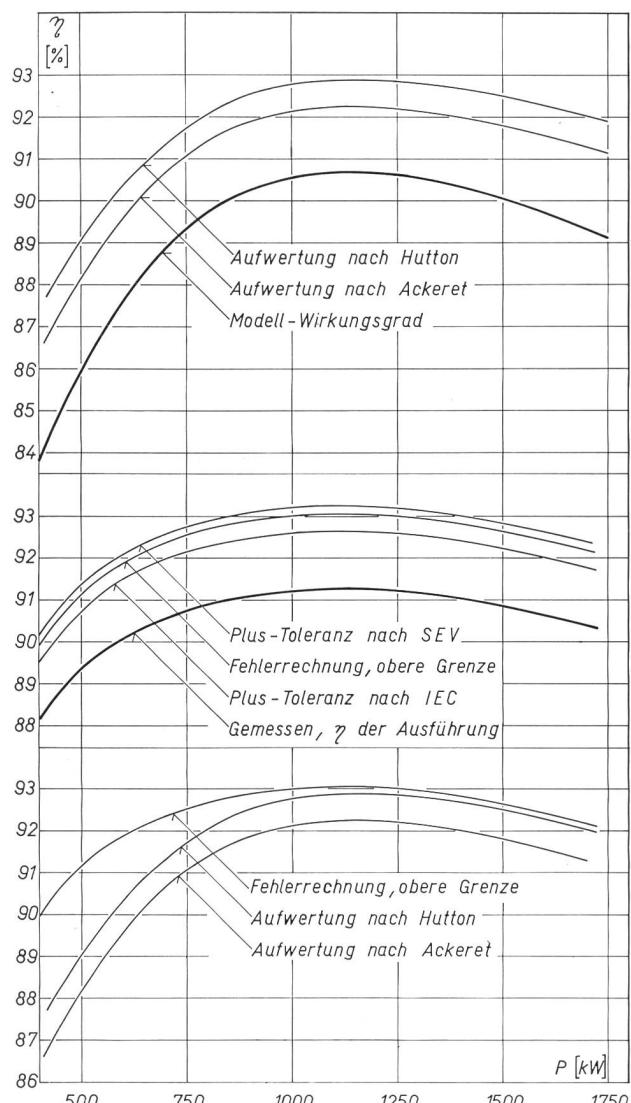
Fig. 27 Vergleich Modell – Grossausführung, Aufwertung und Fehler-Band.

In Bild 27, unten, ist deshalb die obere Begrenzung des Fehler-Bandes entsprechend der speziellen Fehler-Rechnung für Rüchlig aufgetragen und mit der nach Ackeret und Hutton aufgewerteten Modellkurve verglichen. Es zeigt sich:

- Das Fehler-Band deckt beide Aufwertungskurven.
- Folglich wären Wirkungsgrade nach Ackeret oder Hutton, wenn sie in Rüchlig gemessen worden wären, durchaus plausibel.
