Zeitschrift: Wasser- und Energiewirtschaft = Cours d'eau et énergie
Herausgeber: Schweizerischer Wasserwirtschaftsverband
Band: 60 (1968)
Heft: 4-5

ALGENRÄUMUNG IN SEEN UND AUF GESTAUTEN FLÜSSEN

L. Kranich, Dipl.-Ing., Albruck

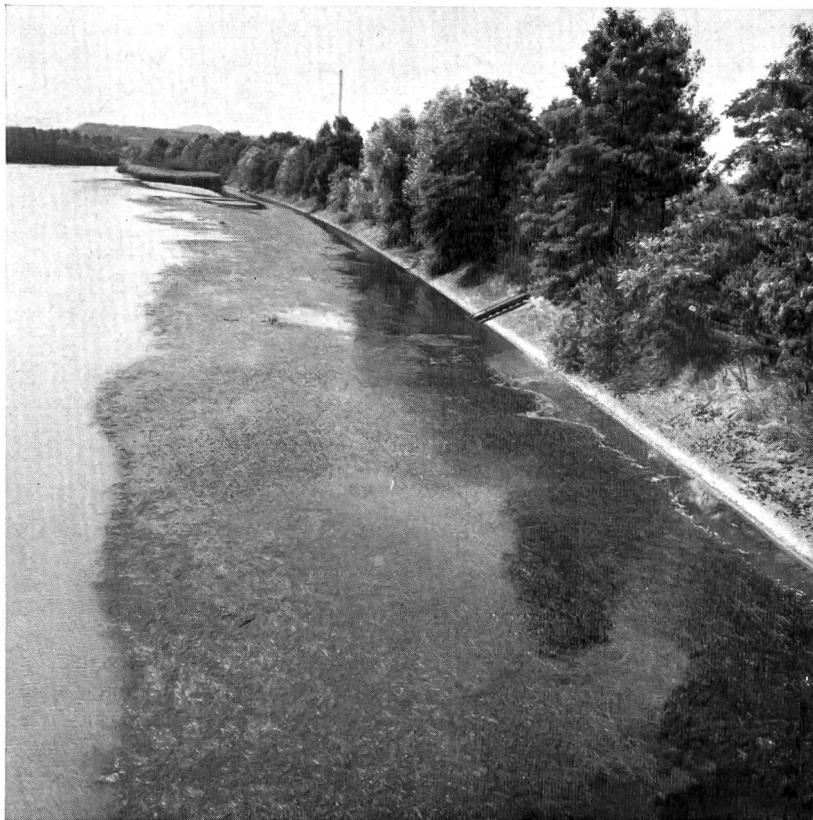
Bild 1

Algenbewuchs im Oberwasser des Kraftwerk Wildegg-Brugg an der Aare.
19. 9. 1967

Auch beim Kraftwerk Wildegg-Brugg an der Aare ist ebenfalls im Oberwasser auf der Höhe von Holderbank bis zum Stauwehr zeitweise grosser Flächenbewuchs festzustellen. Die Flächen sind bis zu 150 m lang und bis zu 10 m breit (Bild 1). Dort wurden die Algen auch mit Sensen und Rechen entfernt, der Aare entnommen und kompostiert. Unter erheblichem Aufwand wurden im Jahr 1966 etwa 200 m³ und im Jahr 1967 etwa 100 m³ Algengut auf vorbeschriebene Weise der Aare entnommen.

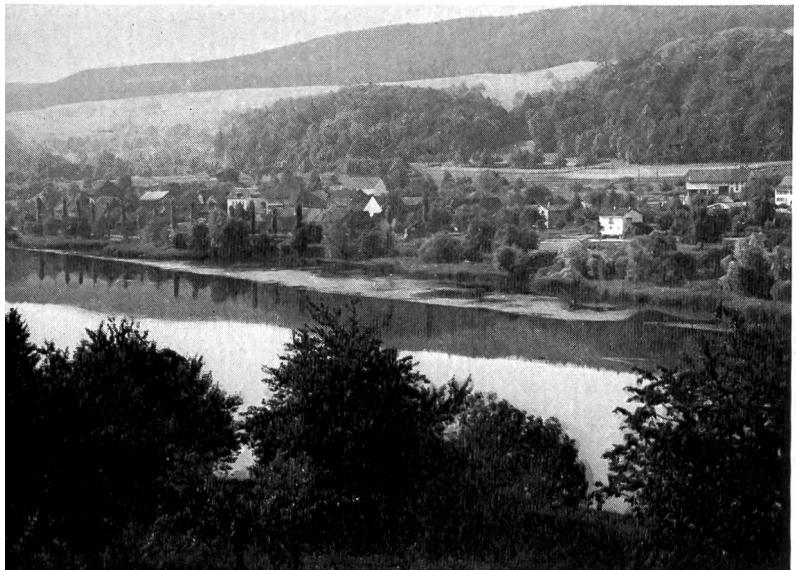
Bild 2 Algenbewuchs bei Rümikon 1961

Auch im Bereich der gestauten Flüsse, und hier insbesondere bei Rhein und Aare, ergaben sich Schwierigkeiten. Beim Kraftwerk Reckingen erstreckt sich der Algenbewuchs über zwei ca. 300 m lange Flusspartien bei Rümikon (Bild 2) und Lienheim (Bild 3). Werden solche grossen Flächen abgemäht, oder gehen sie bei einem Hochwasser von selbst weg, so können erhebliche Verstopfungen an

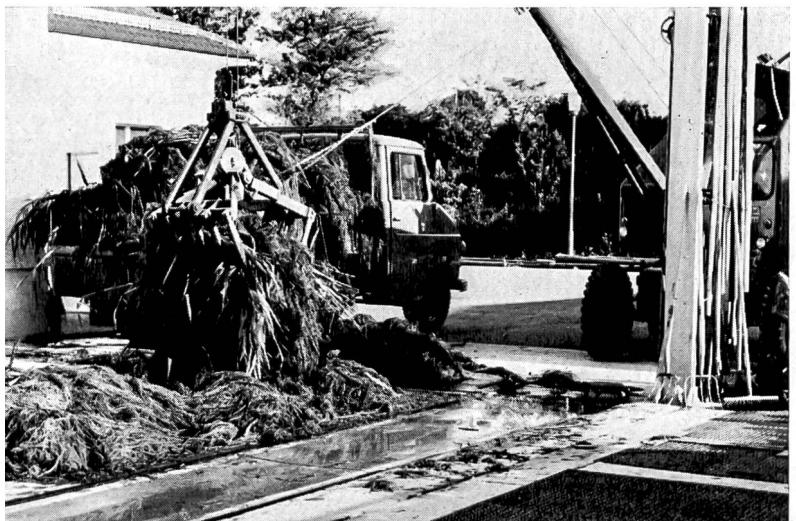
Bild 4 Entfernen von anfallendem Algenmaterial zur Kompostierung beim Kraftwerk Reckingen

den Maschinenhausrechen und erschwere Reinigungsarbeiten daran auftreten. Erhebliche Leistungsminderungen in der Energieerzeugung über mehrere Tage sind keine Seltenheit. Beim Kraftwerk Reckingen wurden im Jahr 1963 ca. 280 m³ Algen gemäht, dem Rhein entnommen und kompostiert (Bild 4); erhebliche Kosten von ca. Fr. 10 000 wurden dafür aufgebracht. Bei den meisten Verbandswerken werden solche grossen Mengen von gleichzeitig anfallendem Algenbewuchs entfernt und kompostiert.

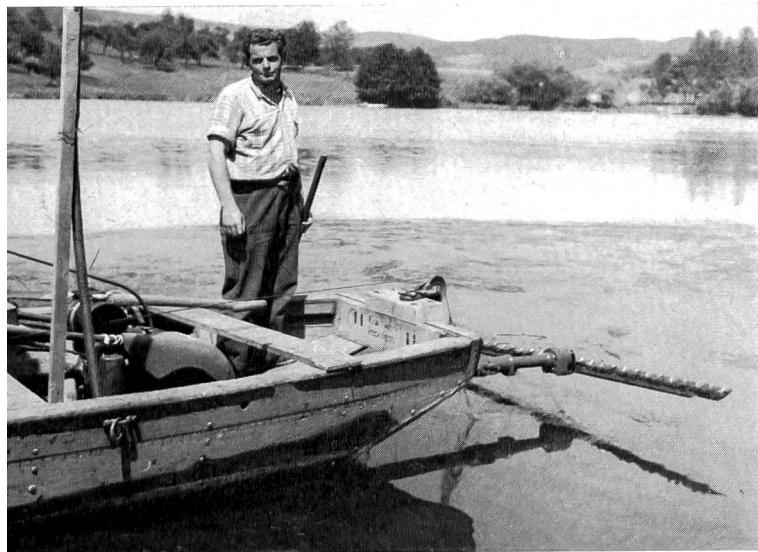
Bild 9 Algenfräse Kraftwerk Rheinau 1967; starkes Eisenboot mit Hydraulik und Bucher-Egge als Fräsergerät

Die Algenfräse beim Kraftwerk Rheinau ist ein umgebautes landwirtschaftliches Eggengerät. Der ganze Aufbau und die Konstruktion des Schiffes sind sehr stabil, da erhebliche Erschütterungen und Beanspruchungen des Bootskörpers auftreten (Bild 9). Die Wirkung dieser Einrichtung, die mit einer Hydraulik aus- und eingefahren werden kann, ist sehr gut (Bild 10).
