**Zeitschrift:** Wasser- und Energiewirtschaft = Cours d'eau et énergie  
**Herausgeber:** Schweizerischer Wasserwirtschaftsverband  
**Band:** 60 (1968)  
**Heft:** 4-5

**Artikel:** Algenräumung in Seen und auf gestauten Flüssen  
**Autor:** Kranich, L.  
**DOI:** <https://doi.org/10.5169/seals-921087>

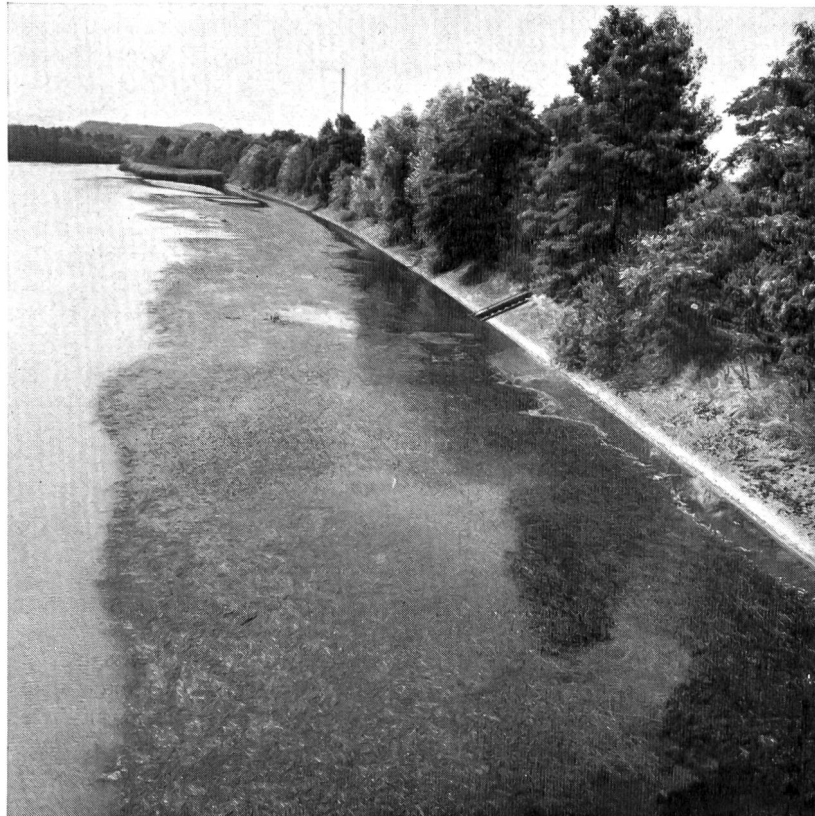
Bild 1  
Algenbewuchs im Oberwasser des  
Kraftwerkes Wildegg-Brugg an der Aare.  
19. 9. 1967

Auch beim Kraftwerk Wildegg-Brugg an der Aare ist ebenfalls im Oberwasser auf der Höhe von Holderbank bis zum Stauwehr zeitweise grosser Flächenbewuchs festzustellen. Die Flächen sind bis zu 150 m lang und bis zu 10 m breit (Bild 1). Dort wurden die Algen auch mit Sensen und Rechen entfernt, der Aare entnommen und kompostiert. Unter erheblichem Aufwand wurden im Jahr 1966 etwa 200 m<sup>3</sup> und im Jahr 1967 etwa 100 m<sup>3</sup> Algengut auf vorbeschriebene Weise der Aare entnommen.

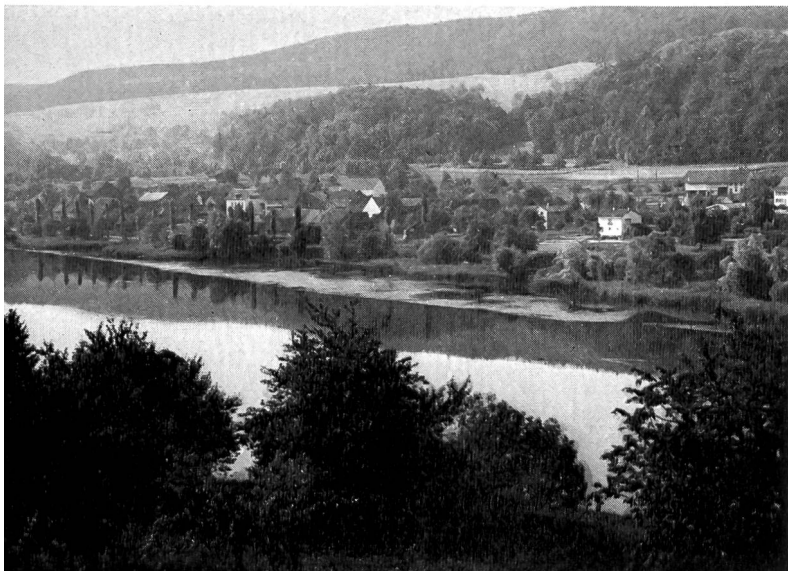
Bild 2 Algenbewuchs bei Rümikon 1961

Auch im Bereich der gestauten Flüsse, und hier insbesondere bei Rhein und Aare, ergaben sich Schwierigkeiten. Beim Kraftwerk Reckingen erstreckt sich der Algenbewuchs über zwei ca. 300 m lange Flusspartien bei Rümikon (Bild 2) und Lienheim (Bild 3). Werden solche grossen Flächen abgemäht, oder gehen sie bei einem Hochwasser von selbst weg, so können erhebliche Verstopfungen an

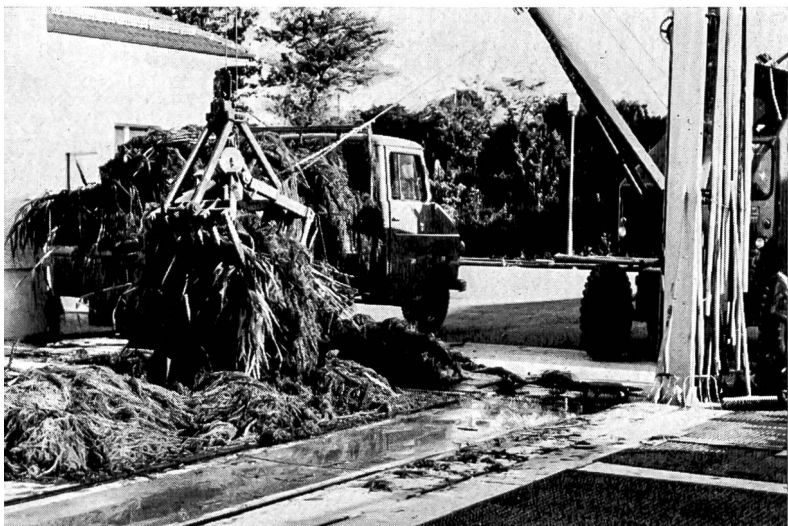
Bild 4 Entfernen von anfallendem Algenmaterial zur Kompostierung beim Kraftwerk Reckingen

den Maschinenhausrechen und erschwerte Reinigungsarbeiten daran auftreten. Erhebliche Leistungsminderungen in der Energieerzeugung über mehrere Tage sind keine Seltenheit. Beim Kraftwerk Reckingen wurden im Jahr 1963 ca. 280 m<sup>3</sup> Algen gemäht, dem Rhein entnommen und kompostiert (Bild 4); erhebliche Kosten von ca. Fr. 10 000 wurden dafür aufgebracht. Bei den meisten Verbandswerken werden solche grossen Mengen von gleichzeitig anfallendem Algenbewuchs entfernt und kompostiert.

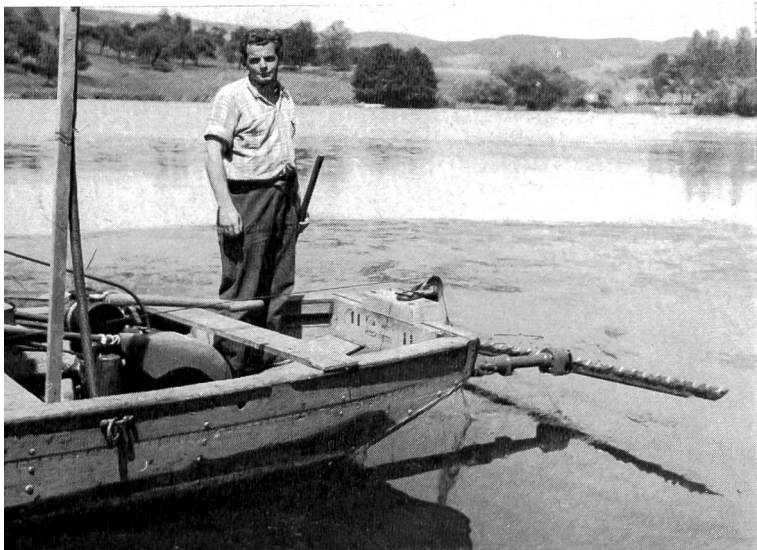
Bild 8 Algenmähdmaschine Kraftwerk Reckingen

Bei grossen Flächen, wie sie zum Beispiel bei den Kraftwerken Schaffhausen, Rheinau, Reckingen, Laufenburg, Ryburg-Schwörstadt, Aarau und Klingnau vorhanden sind, wurden — teils unter erheblichen Kosten — maschinelle Einrichtungen von den Werken entwickelt und gebaut. Meist wurden Boote aus dem vorhandenen Bootspark dazu benutzt. Bild 8 zeigt die Anordnung der Mähmaschine beim

Kraftwerk Reckingen. Das Boot wird mit Hilfe einer Feuerlöschpumpe nach dem Rückstossprinzip vorwärts bewegt.

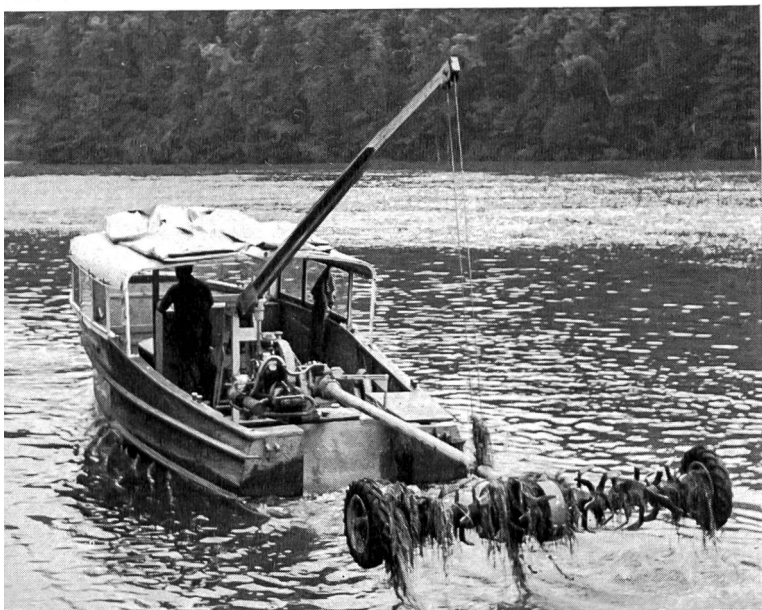
Bild 9 Algenfräse Kraftwerk Rheinau 1967; starkes Eisenboot mit Hydraulik und Bucher-Egge als Fräsgerät

Die Algenfräse beim Kraftwerk Rheinau ist ein umgebautes landwirtschaftliches Eggengerät. Der ganze Aufbau und die Konstruktion des Schiffes sind sehr stabil, da erhebliche Erschütterungen und Beanspruchungen des Bootskörpers auftreten (Bild 9). Die Wirkung dieser Einrichtung, die mit einer Hydraulik aus- und eingefahren werden kann, ist sehr gut (Bild 10).

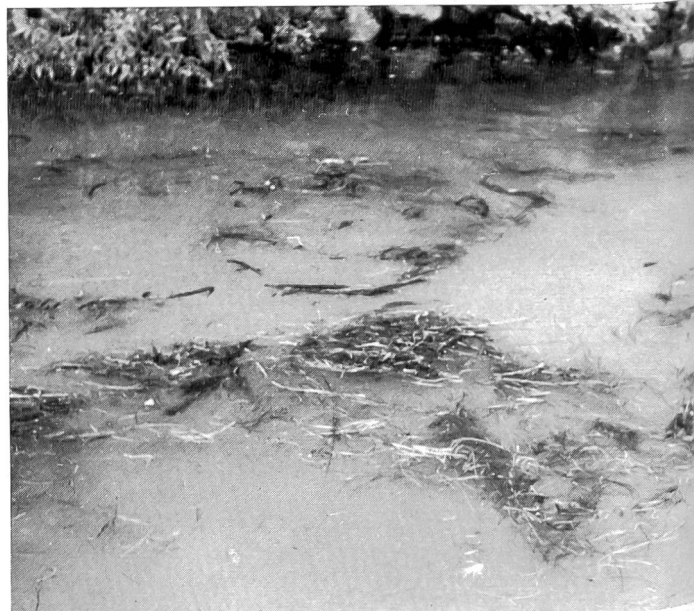
Bild 11 Kraftwerk Rheinau, abgefräste Algen mit Wurzeln

Die Algen werden nahezu vollständig mit den Wurzeln herausgerissen (Bild 11). An den Stellen, an denen mit dieser Maschine gearbeitet wurde, treten meist für längere Zeit (mehrere Jahre) keine Algen mehr auf. Ob allerdings nicht die Gefahr besteht, dass die abgerissenen Algen an anderen Stellen wieder anwachsen, ist nicht leicht zu beurteilen.

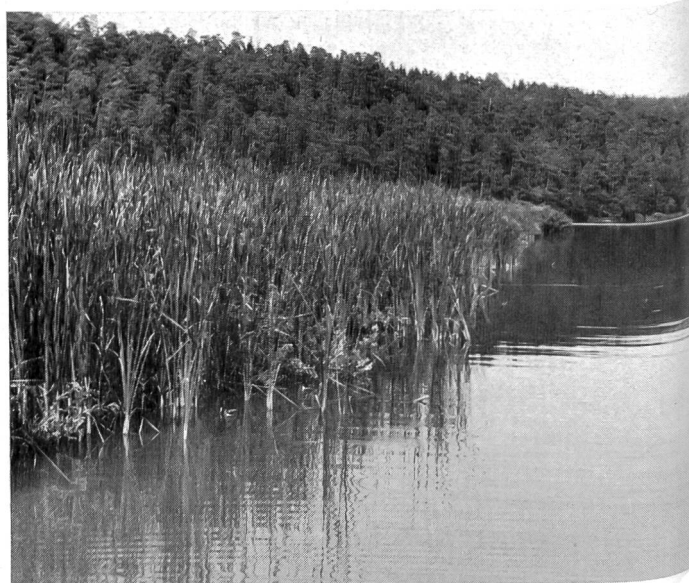
Bild 12 Pflanzung schmalblättriger Rohrkolben hat die Unkräuter verdrängt und breitet sich gegen den Fluss aus. Gepflanzt Juni 1964, Aufnahme August 1965

- An Stellen bis zu 50 cm Wassertiefe wurden Rohrkolben, Igelkolben und Lilien angepflanzt und damit das Unkraut verdrängt (Bild 12).
- Der von Unkräutern durchwucherte Schlamm wurde 1959 aus dem Schiffshafen durch Baggerung entfernt. Trotz neuer Schlammablagerung siedelten sich bis heute keine Unkräuter mehr an.
- Chemische Versuche zur Beseitigung der Unkräuter führten nicht zum Erfolg.
