Zeitschrift:	Wasser- und Energiewirtschaft = Cours d'eau et énergie
Herausgeber:	Schweizerischer Wasserwirtschaftsverband
Band:	62 (1970)
Heft:	7-8
 Artikel:	Kraftwerkbau am Vorderrhein
Autor:	Weber, Eugen / Grossmann, Heinrich / Leuenberger, Jakob
DOI:	https://doi.org/10.5169/seals-921067

1. Geologische Verhältnisse der Staumauern und Stollen

2. Wasserfassungen

3. Staumauern

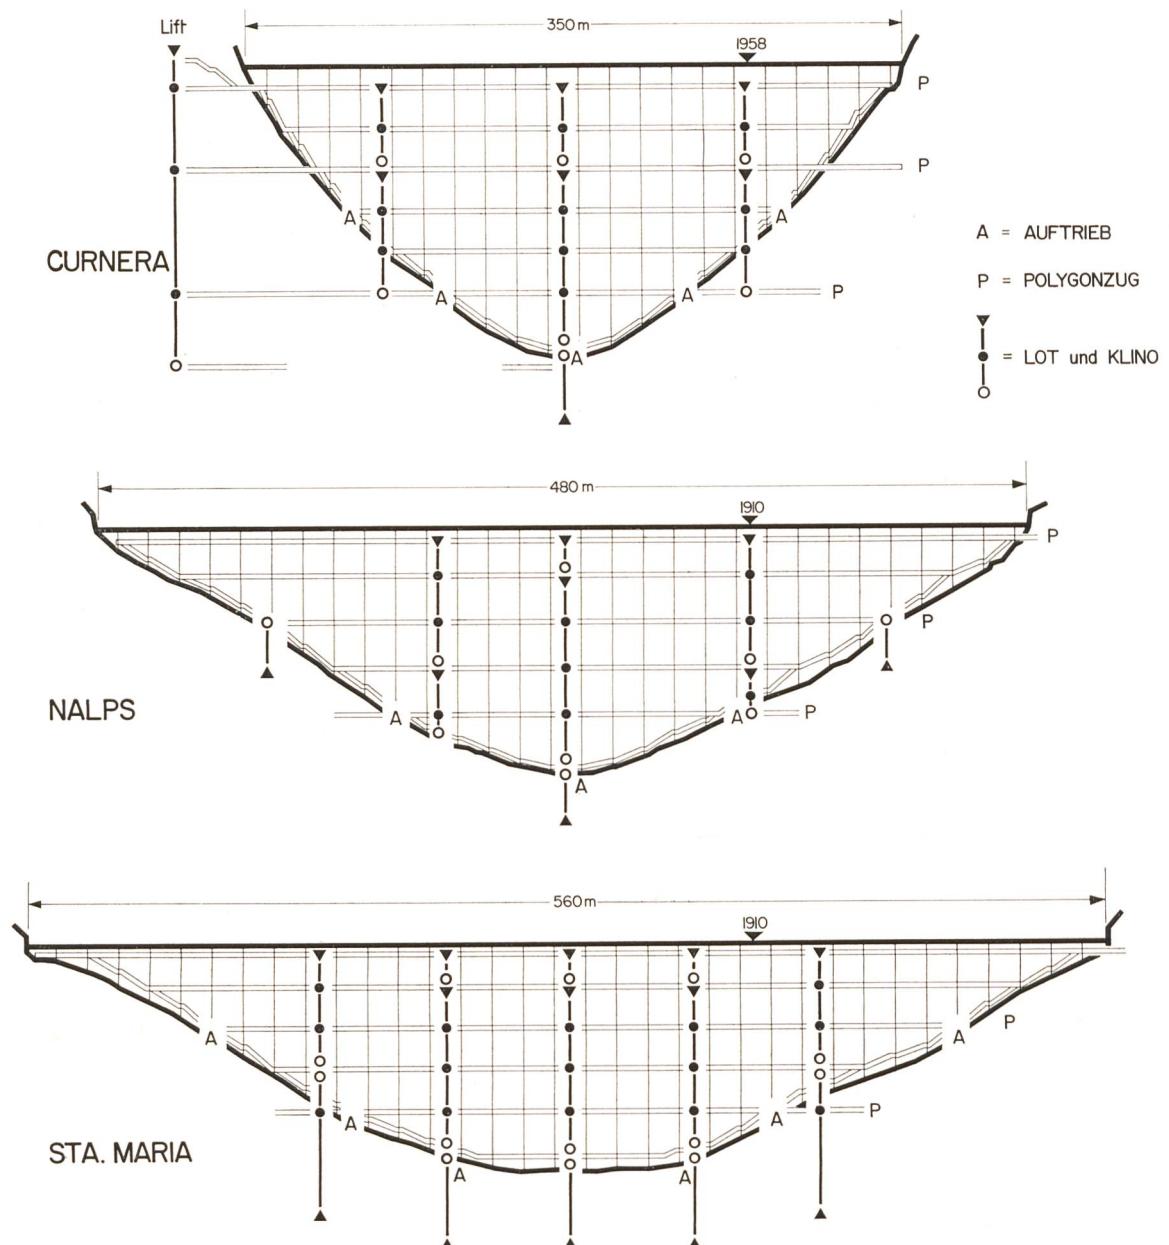
Bild 16 Deformationsmessungen der drei Staumauern

16a Messeinrichtungen der Staumauern

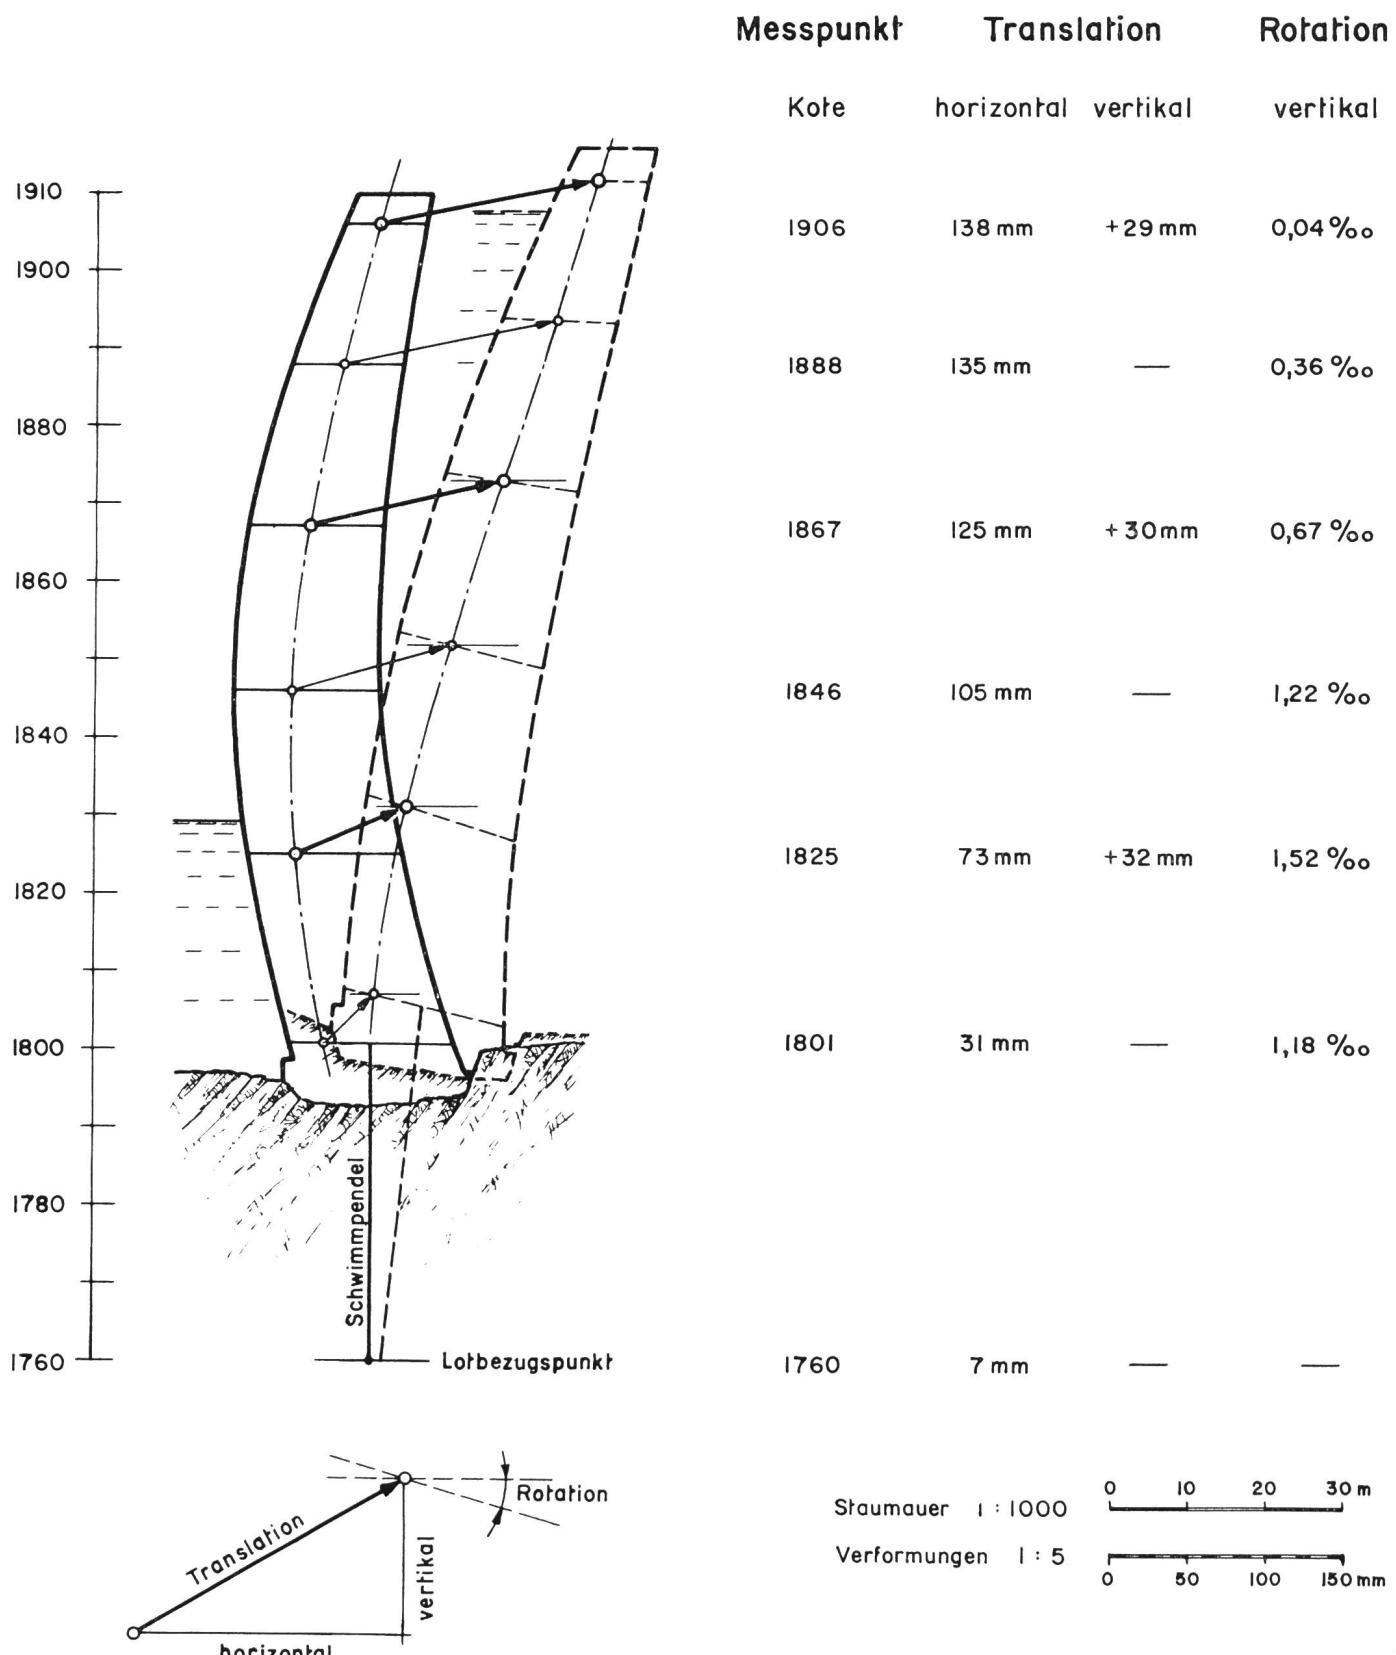
Bild 17 Staumauer Sta. Maria: Radiale Verformung in Staumauermitte bei Vollstau

Die von den Auflagerkräften bewirkten Felsverformungen erfassen einen beträchtlichen Gebirgskomplex, sind aber grösstenteils reversibel. Bei der Staumauer Sta. Maria erfahren Felszonen in über 30 m Tiefe unter dem Fundament (Lotbezugspunkte) noch Verschiebungen von 7 mm, und 80 m von den Widerlagern entfernte Punkte in Stollen und

an den Talhängen im Vorgelände der Staumauer bewegen sich bis 5 mm. Die Felsverformungen pflanzen sich tief ins Gebirge fort, stetig und nur langsam abklingend. In den erwähnten Entfernung erreichen sie immer noch Größen von einem Fünftel der maximalen Fundamentflächenverschiebung.

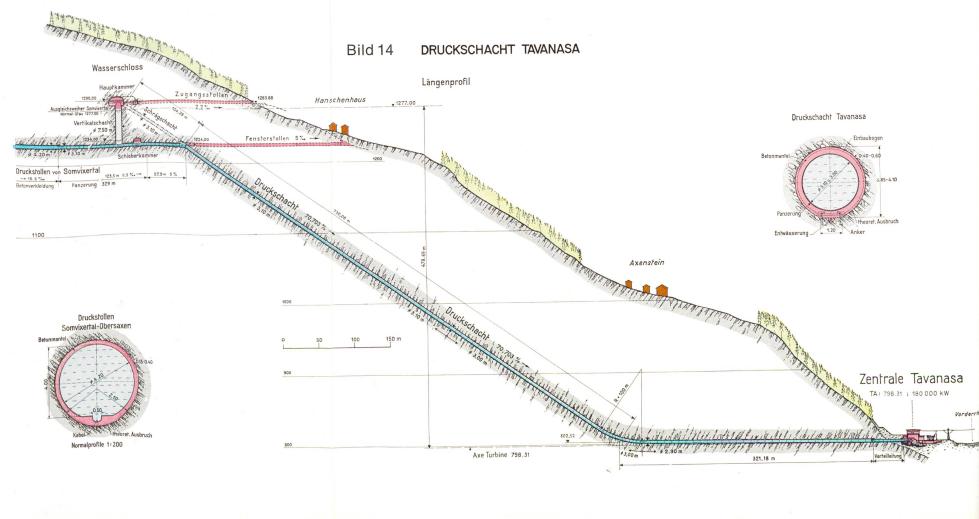
Bild 14 DRUCKSCHACHT TAVANASA
