**Zeitschrift:** Wasser- und Energiewirtschaft = Cours d'eau et énergie  
**Herausgeber:** Schweizerischer Wasserwirtschaftsverband  
**Band:** 62 (1970)  
**Heft:** 7-8

**Artikel:** Kraftwerkbau am Vorderrhein  
**Autor:** Weber, Eugen / Grossmann, Heinrich / Leuenberger, Jakob  
**DOI:** <https://doi.org/10.5169/seals-921067>

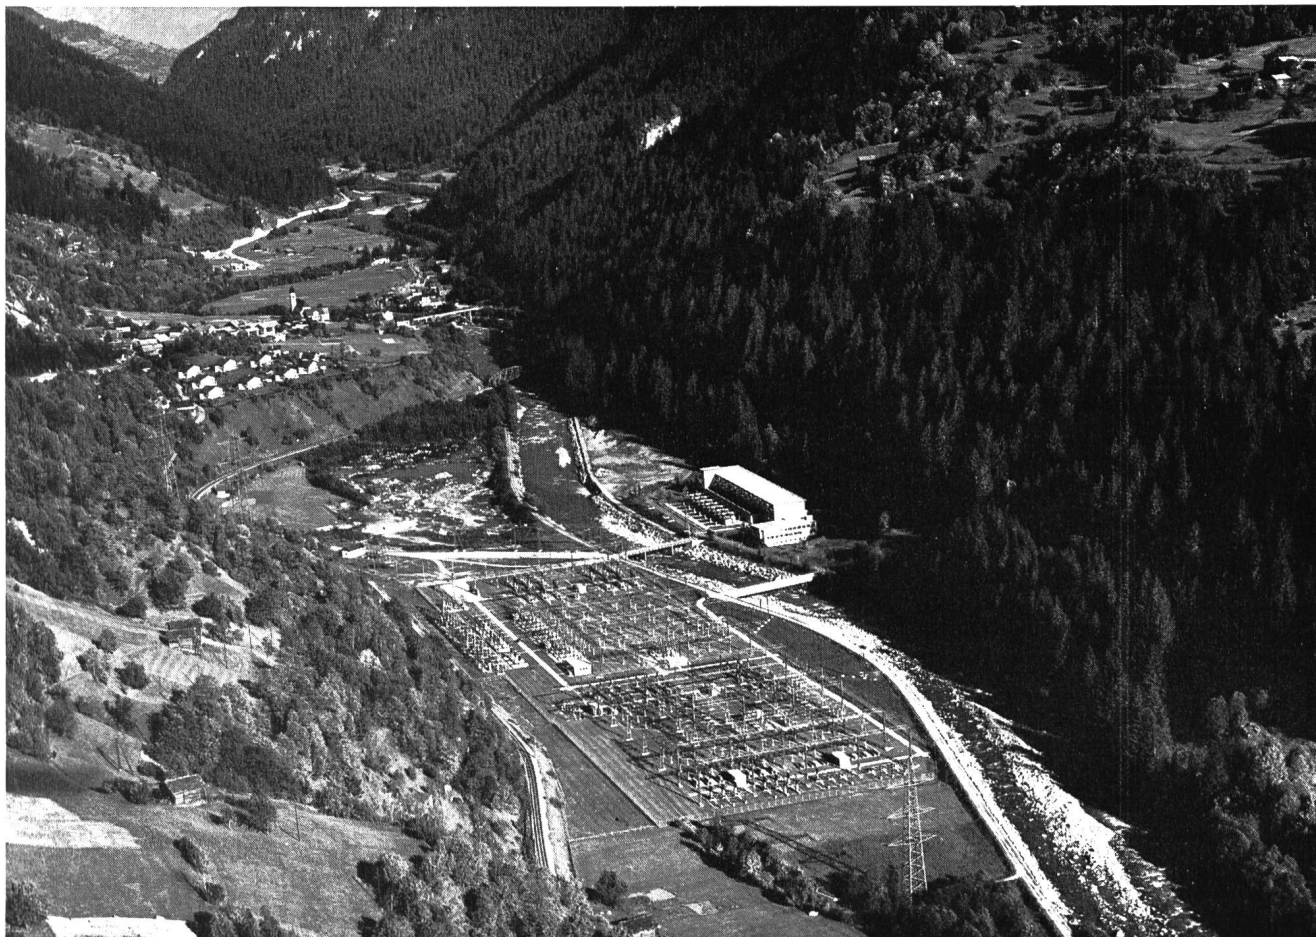
Bild 6 Zentrale und Freiluftschaltanlage Tavanasa; im Hintergrund die Werksiedlung bei Danis

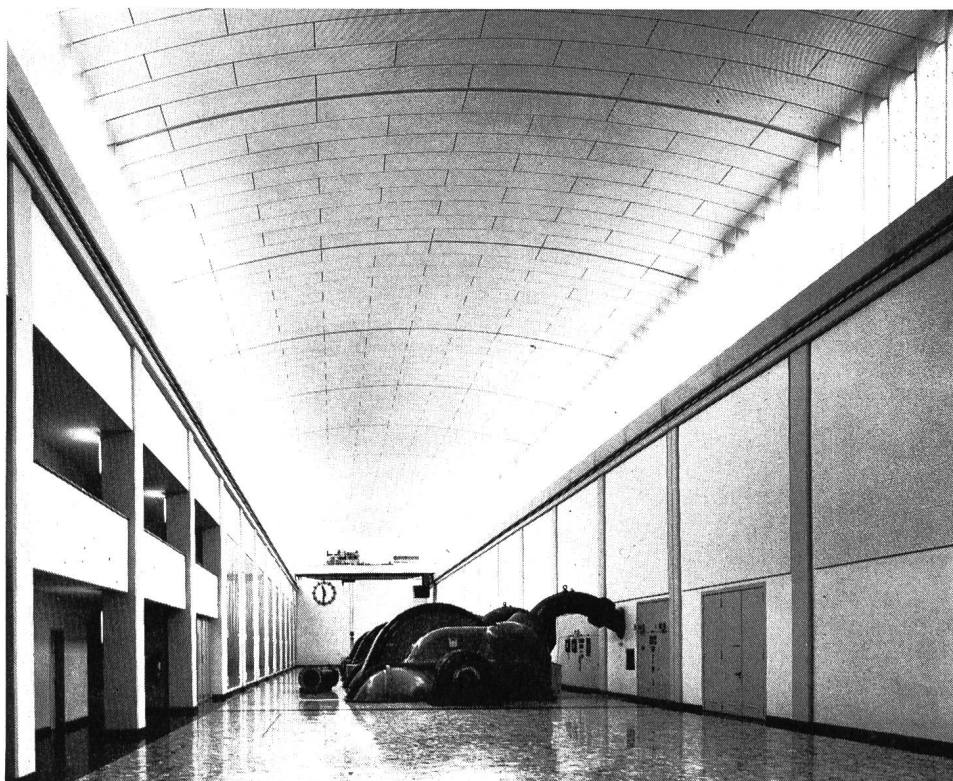
Bild 7  
Innenansicht der Kavernen-  
zentrale Sedrun  
(Photo K. u. M. Gyagax/Zürich)

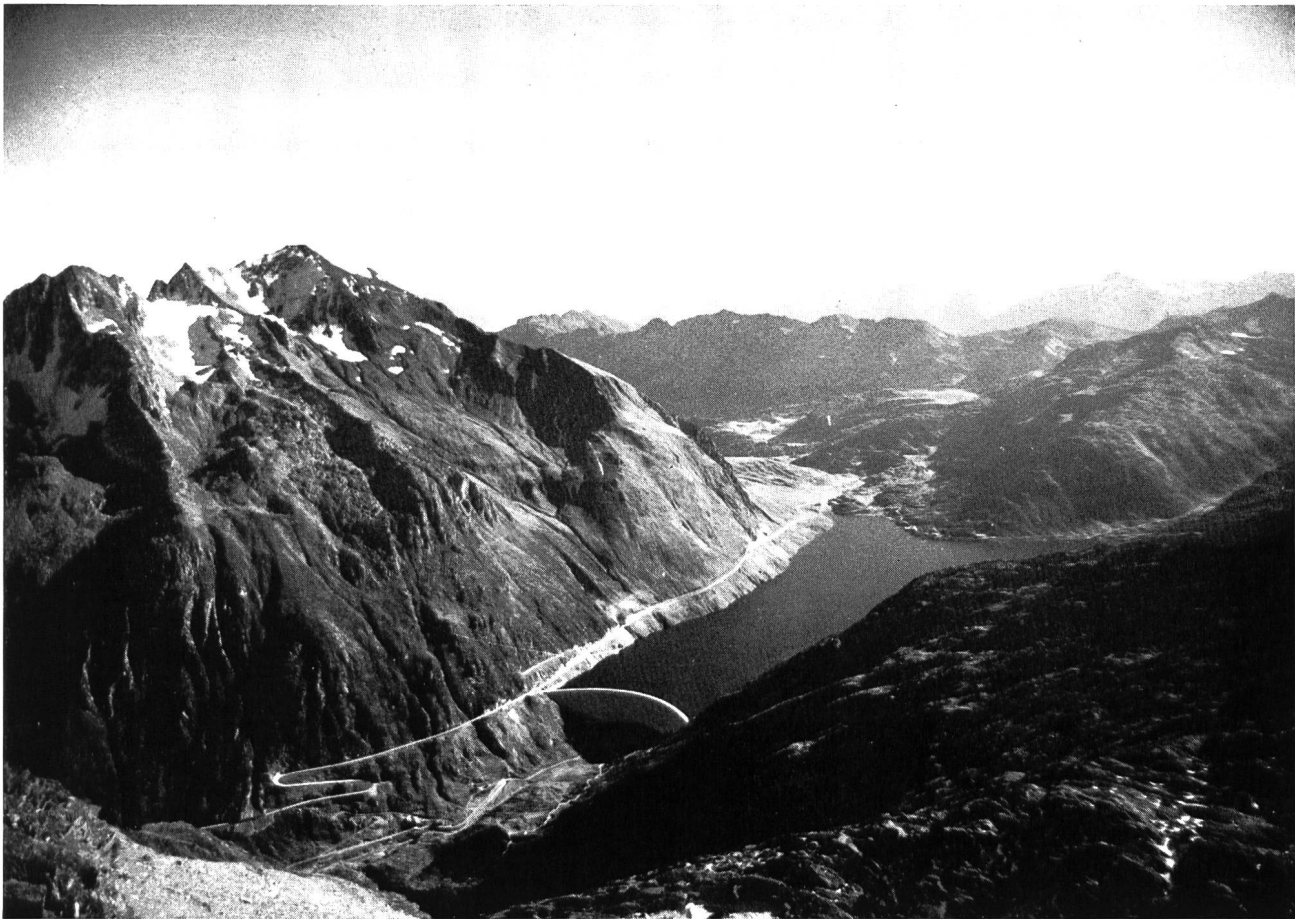
Bild 15 Talsperre und Stausee Sta. Maria am Lukmanierpass; links Piz Scopi (3199 m ü. M.), im Hintergrund Tessiner Alpen  
(Photo A. Müller/Danis)
