KAMPF DEM ZUNEHMENDEN WASSERPFLANZENBEWUCHS IN UNSEREN GEWÄSSERN

Krautwucherungen als schwerwiegendes Gewässerschutzproblem in Fliesswässern

Eugen A. Thomas

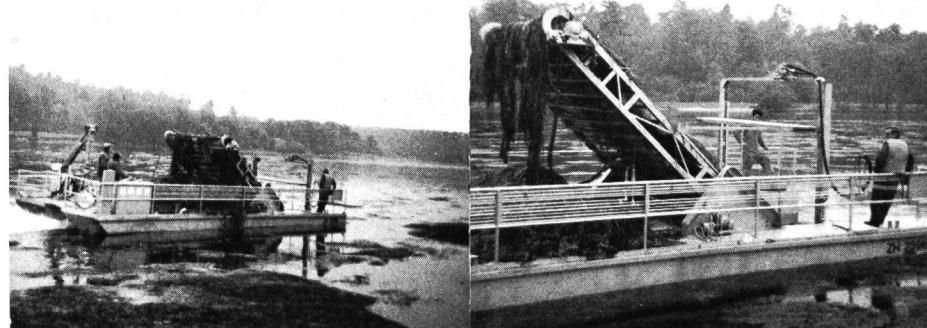
Bilder 2 und 3
Im Rhein bei Ellikon war die ganze Strombreite dicht durchsetzt vom flutenden Hahnenfuss. Mit stacheligem Fliessband reisst die «Seekuh» das Kraut ins Boot herein.

Die langgezogenen, zähen Stengel des flutenden Hahnenfusses verfangen und verknäueln sich in den Schrauben und Steuerrudern der Schiffe, wo sie nur schwierig zu entfernen sind. Die Fähre in Ellikon, früher dank dem auf das Steuerruder wirkenden Strömungsdruck ohne zusätzliche Energie elegant über den Strom segelnd, wurde durch die dichten Massen von Wasserpflanzen völlig lahmgelegt, bis die Wasserpflanzen erstmals durch Militär und später durch das Kantonale Amt für Gewässerschutz und Wasserbau in mühsamer Arbeit aus dem Strom geräumt wurden. Das heute verwendete Räumboot wird durch zwei Düsenaggregate angetrieben, die gleichzeitig zum Steuern dienen (Bilder 2 bis 5).

Das Kantonale Amt für Gewässerschutz und Wasserbau Zürich hat rasch erkannt, dass die übermässige eutrophiebedingte Verkratung des Rheines zu absolut unzulässigen Zuständen der Gewässerverschmutzung führt. Ein Wasserpflanzen- und Algenräumungsboot («Seekuh») wurde deshalb vom Zürichsee auf den Rhein disloziert. Das Wasserkraut kann damit bis zu einer Tiefe von 2,5 m entfernt werden. Nach Angabe des «Tages-Anzeigers» vom 8. Juni 1974, S. 19, wurden innerhalb von vier Wochen 1000 Tonnen Wasserkraut zwischen Ettikon und dem Kraftwerk Rheinau aus dem Rhein gezogen und auf dem Land deponiert. Als Sofortmassnahme ist somit diese Krautentfernung wirksam und erfolgreich (Bilder 2 bis 5).

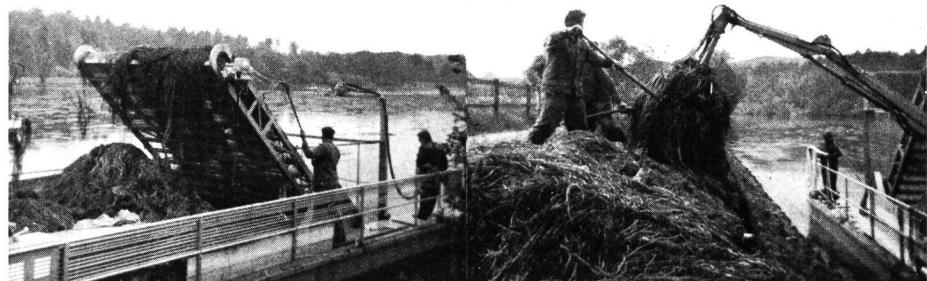
Bilder 4 und 5
Ein im Boot eingebauter
Greifer befördert das nasse
Kraut ans Ufer.

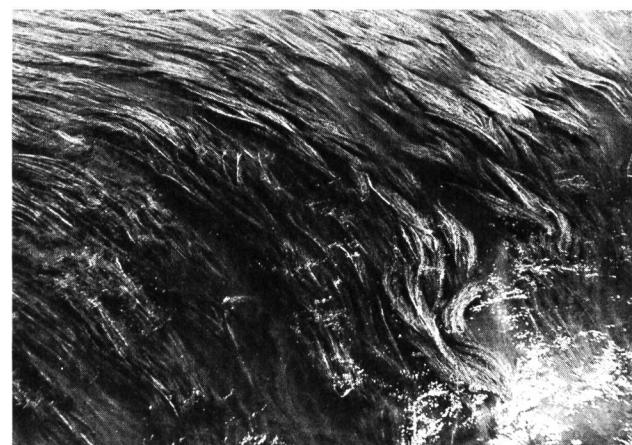
Bild 6 Wasserpflanzenbewuchs zwischen Ellikon und Rheinau.

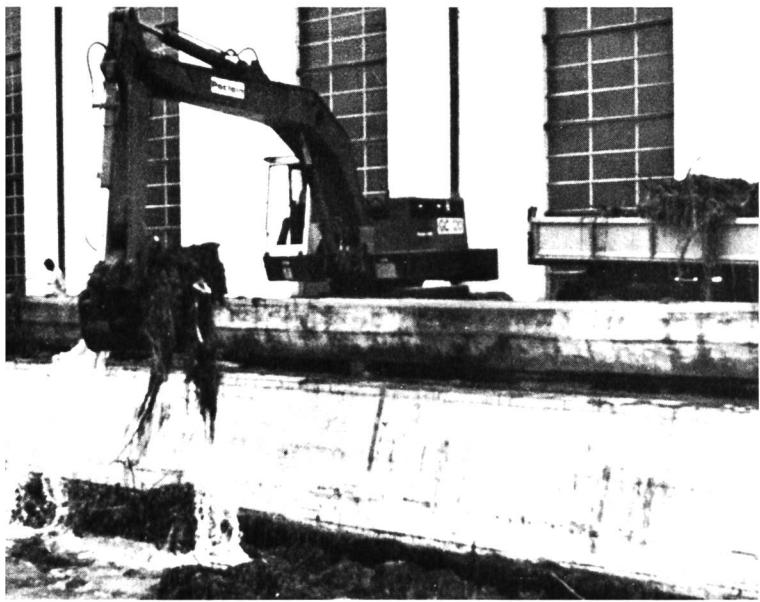
Bild 7 Einsatz eines hydraulischen Baggers bei Wasserpflanzen-Anfall am Rechen des Rheinkraftwerkes Albrück-Dogern.

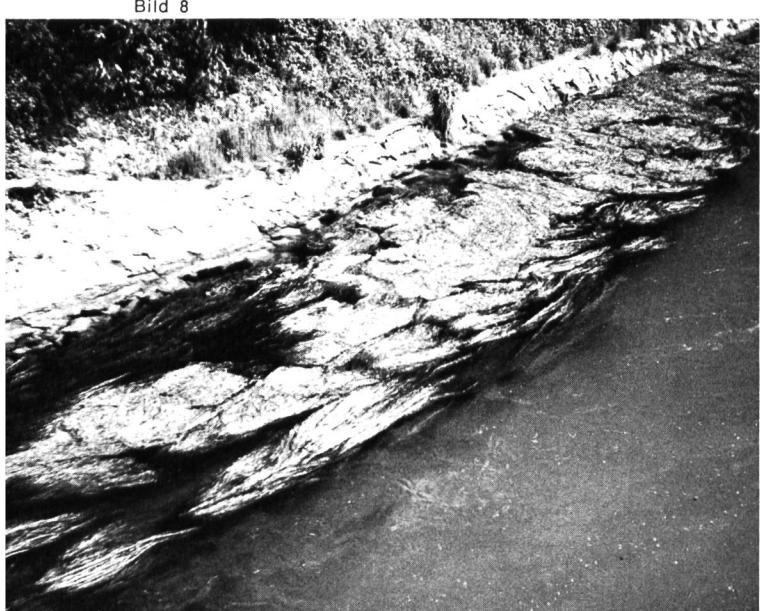
Bild 8 Fortschreitender Bewuchs im Staugebiet des Rheinkraftwerkes Albrück-Dogern.

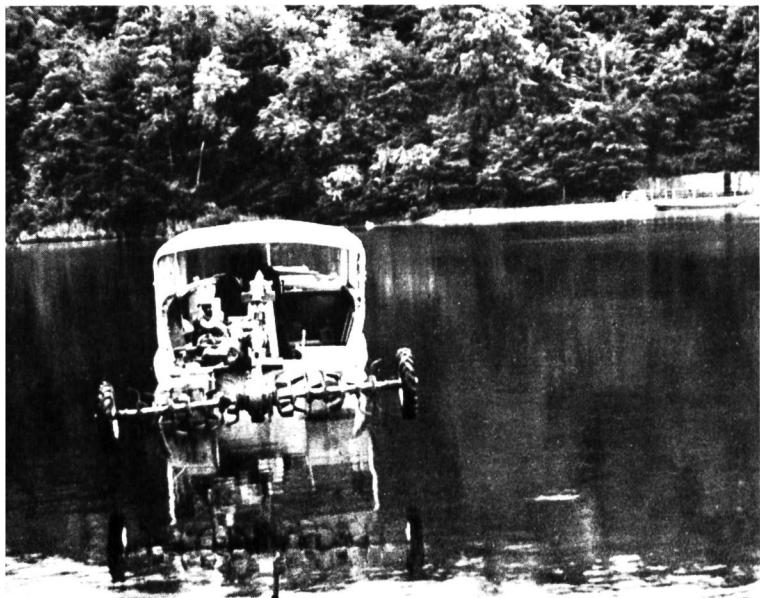
Bild 9 Unterwasserspatenegge im Kraftwerk Rheinau.

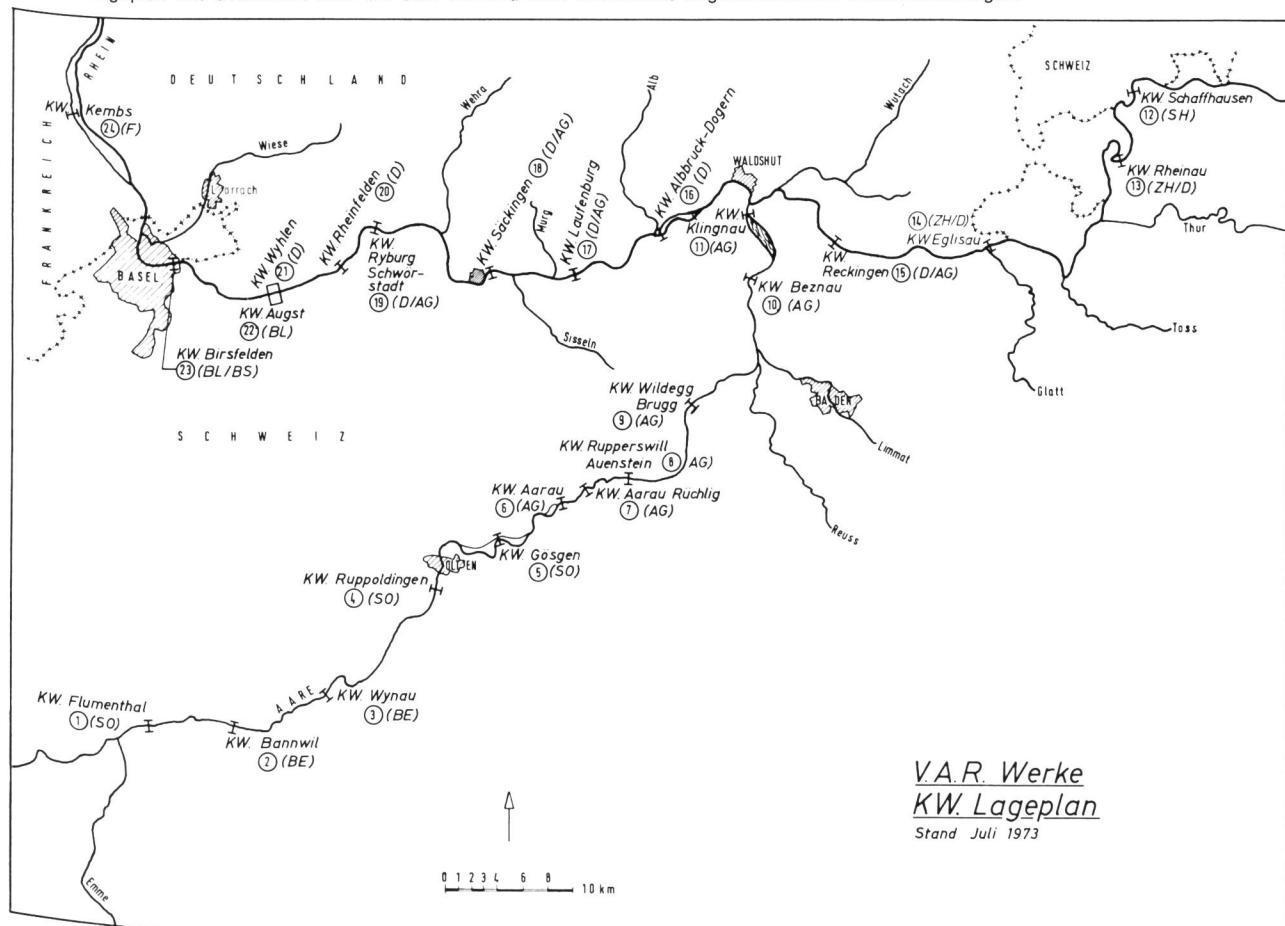
Bild 10 Lageplan mit Uebersicht über die dem Verband Aare-Rheinwerke angeschlossenen Wasserkraftanlagen.
