Auftriebs- und Wasserdurchsickerungsverhältnisse bei den Staumauern der Kraftwerke Vorderrhein, Linth-Limmern und Sarganserland

Christian Venzin

Als Ergänzung zu den Referaten von Prof. E. Schnitzler über die Staumauer Gigerwald und J. Leuenberger über die Staumauer Sta. Maria werden hier zusätzliche Informationen über die Beobachtungen und Messungen bei diesen Staumauern vermittelt und ausserdem die Auftriebs- und Wasserdurchsickerungsverhältnisse bei den Staumauern Nalps, Curnera und Limmernboden geschildert.

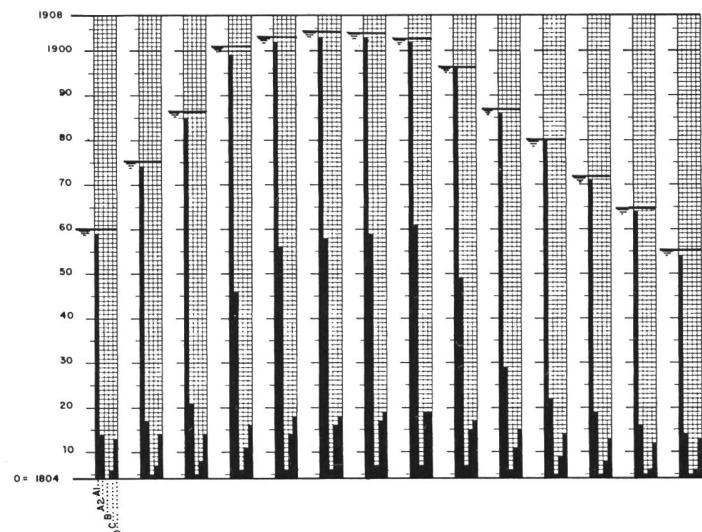
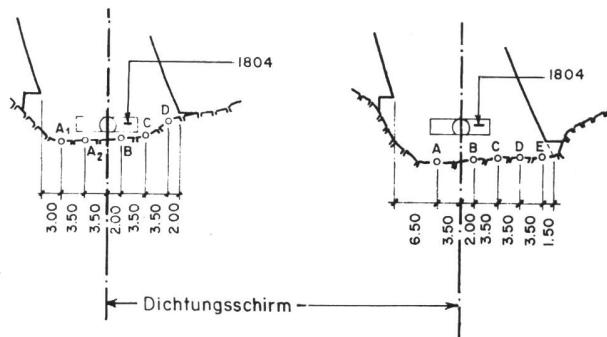
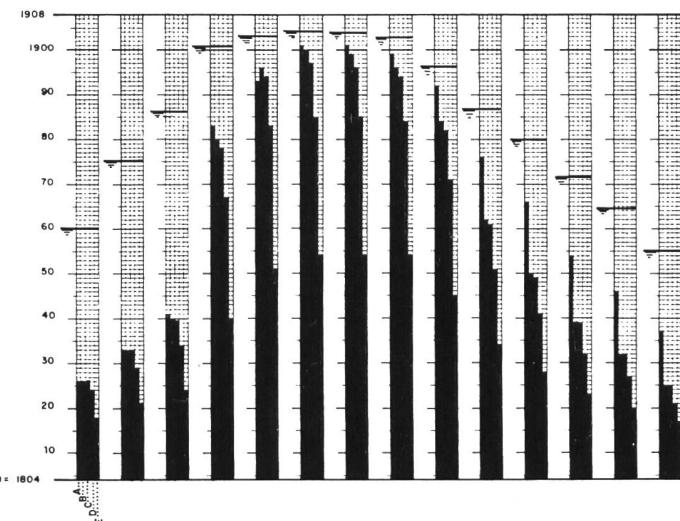
Linke Talseite
Block 14, 1804

Rechte Talseite
Block 22, 1804

Bild 4. Auftriebsdrücke in den untersten Messquerschnitten bei der Gewölbestaumauer Sta. Maria während der 11. Stauperiode 1978/79.

In den Streifen ist die Druckverteilung von der Seeseite (links) zur Luftseite und darüber der Seestand dargestellt. Auf der linken Talseite bewirkt der Dichtungsschirm einen starken Druckabfall. Auf der rechten Talseite sind die Drücke bedeutend höher. Hier werden infolge der Fundamentverformungen beim Aufstau in der Felskontaktezone von der Seeseite her Klüfte aufgerissen, die den Dichtungsschirm durchdringen. Bei der Absenkung schliessen sich diese Klüfte grössenteils wieder.

Wie sich die Auftriebsdrücke in der Fundamentkontaktezone im Laufe einer Stauperiode entwickeln, zeigt Bild 4 am Beispiel der bei der Staumauer Sta. Maria gemessenen Werte in den tiefstgelegenen Querschnitten auf Höhe der Talsohle. Die Lage der Querschnitte ist aus dem Bild 3 ersichtlich.

Die einzelnen Messungen – sie werden in der Regel einmal pro Monat ausgeführt – sind schematisch in vertikalen Streifen dargestellt. Auf diesen Streifen ist der jeweilige Seestand und die entsprechende Druckhöhe in den einzelnen Messzellen ersichtlich. Man kann nun sehen, wie sich die Drücke im Verhältnis zur Seestandshöhe entwickeln und wie sie sich im Querschnitt von der Wasserseite (links) bis zur Luftseite (rechts) verteilen.

Auffallend ist, dass die Drücke beim Querschnitt auf der linken Talseite sich nicht durchgehend von der Seeseite bis zur Luftseite vermindern. Ähnliche Verhältnisse zeigen sich auch bei einem weiteren Querschnitt der Staumauer Sta. Maria (Block 11) und teilweise bei den übrigen Sperren, was auch zu erwarten ist, weil die Durchlässigkeiten im Fels auf kleinsten Strecken variieren können. Ferner ist bei den dargestellten Messwerten nicht zu übersehen, dass auf der rechten Talseite (Block 22) – infolge der grösseren Fundamentverformungen – weitaus höhere Drücke angezeigt werden.

Aus der Darstellung ist zu erkennen, wie die Drücke gesamthaft gesehen während des Aufstaus weniger stark anwachsen als die Höhe des Seestandes, dann aber beim länger andauernden Vollstau, das heisst bei annähernd gleichbleibender Stauhöhe, weiter zunehmen, weil auch die Fundamentverformungen infolge sinkender Tempera-
