Zeitschrift: Wasser Energie Luft = Eau énergie air = Acqua energia aria
Herausgeber: Schweizerischer Wasserwirtschaftsverband
Band: 75 (1983)
Heft: 4

Schlauchwehre

Zusammenfassung eines Vortrages von
Paul Oberleitner, bearbeitet durch Daniel Vischer

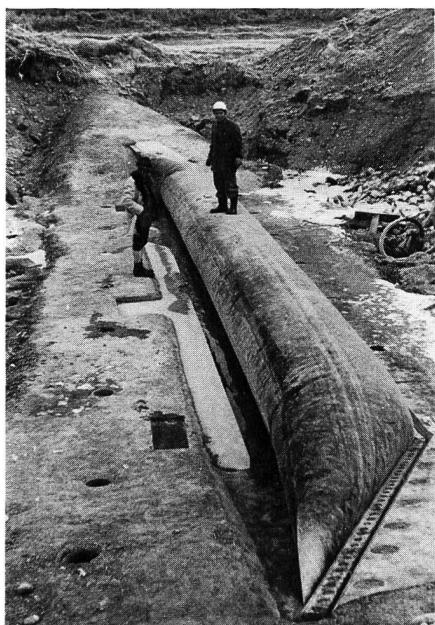
Bild 3. Schlauchwehr in der Rhone bei Visp. Probefüllung eines Schlauchs in trockener Baugrube 1972 (Fließrichtung der Rhone von rechts nach links).

In der Schweiz sind bis heute drei Schlauchwehre gebaut worden. Zwei davon stauen das Niederwasser der Rhone bei Visp auf und wurden 1972 von *Jules Maurer* eingehend beschrieben [1] (Bild 3). Bemerkenswert an ihnen ist, dass sie zweiteilig sind. Das heisst sie bestehen aus je zwei Öffnungen und damit aus je zwei Schläuchen mit einer Trennbuhne. Ihre Stauhöhe beträgt rund 1 m und ihre Gesamtlänge 30 m. Seit ihrer Inbetriebnahme im Dezember 1970 funktionieren sie klaglos; sie werden bei Mittel- und Hochwasser jeweils vollständig abgesenkt und dann überströmt, wobei ihnen offenbar die mannigfachen und zum Teil groben Feststoffe der Rhone nichts anhaben.

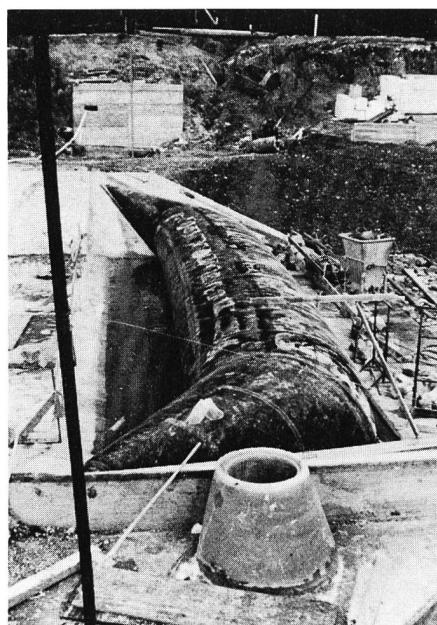
Bild 4. Schlauchwehr in der Glatt bei Hochfelden. Probefüllung in trockener Baugrube 1979 (Fließrichtung der Glatt von rechts nach links).

Ein neueres Schlauchwehr wurde im Zuge der Glattkorrektion bei Hochfelden (Nähe Bülach) erstellt und 1979 in Betrieb genommen (Bild 4). Es ist normalerweise offen und tritt nur in Funktion, wenn infolge eines Unfalls Öl in die Glatt gelangt; dann staut es die Glatt soweit auf, dass der angeschwemmte Ölfilm an einer Tauchwand aufgehalten und in ein seitliches Fanggerinne abgeleitet wird. Es ist einteilig; sein Schlauch ist rund 22 m lang und vermag einen Stau von 1,60 m zu erzielen. Das *Amt für Gewässerschutz und Wasserbau des Kantons Zürich* plant eine Veröffentlichung darüber.
