Zeitschrift: Wasser Energie Luft = Eau énergie air = Acqua energia aria
Herausgeber: Schweizerischer Wasserwirtschaftsverband
Band: 75 (1983)
Heft: 4

Schlauchwehre

Zusammenfassung eines Vortrages von Paul Oberleitner, bearbeitet durch Daniel Vischer

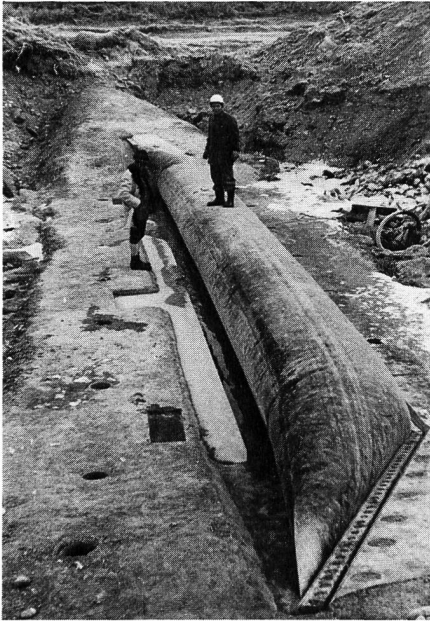
Bild 3. Schlauchwehr in der Rhone bei Visp. Probefüllung eines Schlauches in trockener Baugrube 1972 (Fließrichtung der Rhone von rechts nach links).
Foto Jules Maurer, Renens [1].

In der Schweiz sind bis heute drei Schlauchwehre gebaut worden. Zwei davon stauen das Niederwasser der Rhone bei Visp auf und wurden 1972 von Jules Maurer eingehend beschrieben [1] (Bild 3). Bemerkenswert an ihnen ist, dass sie zweiteilig sind. Das heisst sie bestehen aus je zwei Öffnungen und damit aus je zwei Schläuchen mit einer Trennbühne. Ihre Stauhöhe beträgt rund 1 m und ihre Gesamtlänge 30 m. Seit ihrer Inbetriebnahme im Dezember 1970 funktionieren sie klaglos; sie werden bei Mittel- und Hochwasser jeweils vollständig abgesenkt und dann überströmt, wobei ihnen offenbar die mannigfachen und zum Teil groben Feststoffe der Rhone nichts anhaben. Ein neueres Schlauchwehr wurde im Zuge der Glattkorrektur bei Hochfelden (Nähe Bülach) erstellt und 1979 in Betrieb genommen (Bild 4). Es ist normalerweise offen und tritt nur in Funktion, wenn infolge eines Unfalls Öl in die Glatt gelangt; dann staut es die Glatt soweit auf, dass der angeschwemmte Ölfilm an einer Tauchwand aufgehalten und in ein seitliches Fangerinne abgeleitet wird. Es ist einteilig; sein Schlauch ist rund 22 m lang und vermag einen Stau von 1,60 m zu erzielen. Das Amt für Gewässer-schutz und Wasserbau des Kantons Zürich plant eine Veröffentlichung darüber.

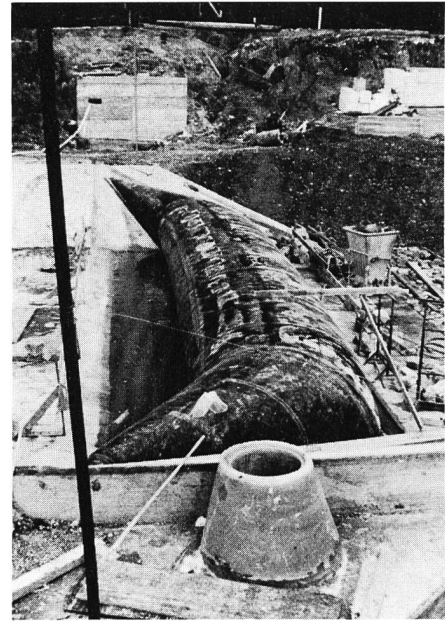
Bild 4. Schlauchwehr in der Glatt bei Hochfelden. Probefüllung in trockener Baugrube 1979 (Fließrichtung der Glatt von rechts nach links).
Foto Amt für Gewässerschutz und Wasserbau des Kantons Zürich.
