Zeitschrift: Wasser Energie Luft = Eau énergie air = Acqua energia aria
Herausgeber: Schweizerischer Wasserwirtschaftsverband
Band: 75 (1983)
Heft: 7-8

Erneuerte Lammbachsperren

Der Bach Lamm schläft nicht

Lubomir T. Winnik

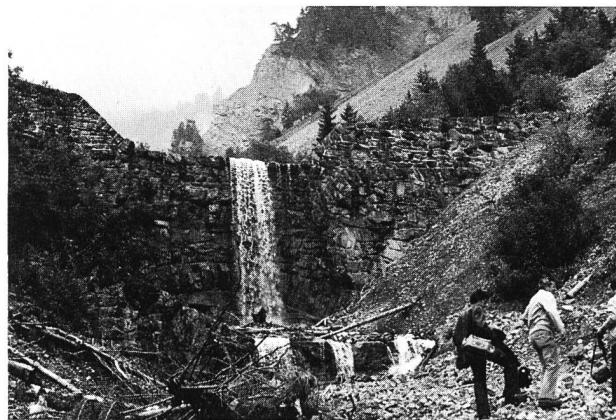
Bild 1. Die alten Lammbachsperren sind ein wahres Meisterwerk des Tiefbaus, mit einfachsten Mitteln unter schwierigsten Bedingungen gebaut. Sie müssen laufend überwacht werden und brauchen ständigen Unterhalt, wenn sie ihre wichtige Aufgabe zuverlässig erfüllen sollen.

fünf Wildbäche, die in der Gegend von Brienz und Kienholz in den Brienzersee münden (Bild 1). Seit jeher gefährden sie diese Dörfer. Als besonders unberechenbar unter ihnen gilt die Lamm, deren Kontrolle heute auf dem Programm steht.

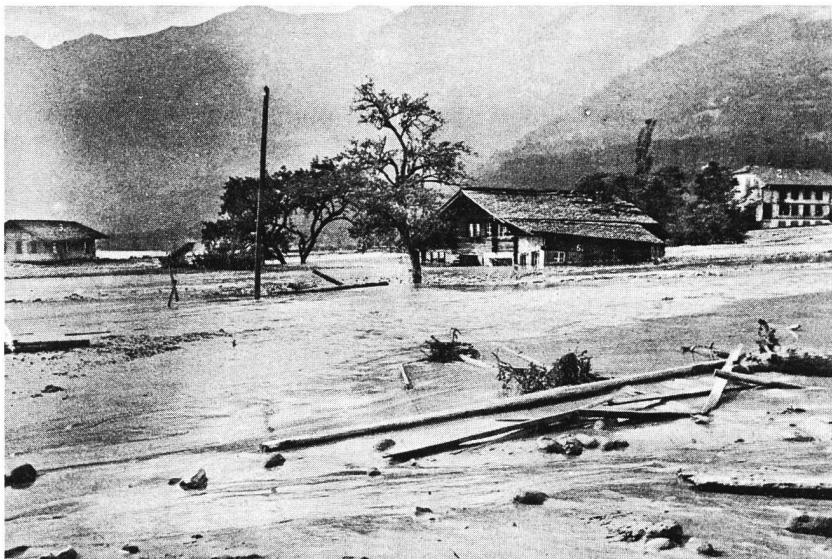
Bild 2, links. Schwere Schäden richtete die Überschwemmung des Lammbaches im Jahre 1896 an, als der unverbaute Bach innert kürzester Zeit 300 000 m³ Geröll und Erde mit sich riss. Häuser versanken meterhoch im Schlamm und wurden gar aus ihren Fundamenten gerissen, die Strasse und die Geleise der Brüggibahn wurden unterbrochen.

Das Gelände ist unwirtlich. Soweit das Auge schweift, türmen sich kahle Geröllhalden. Hie und da werden sie von einsamen Inseln der bereits unterspülten Felsen und spärlichen, über dem Abgrund geneigten Bäumen gesäumt. Selbst hier in 1300 m Höhe fällt es aber schwer, zu glauben, dieses harmlos anmutende Bächlein könne auf einen Schlag dreihunderttausend Kubikmeter Berg herabschleudern, wie das im Jahr 1896 geschehen ist (Bild 2).

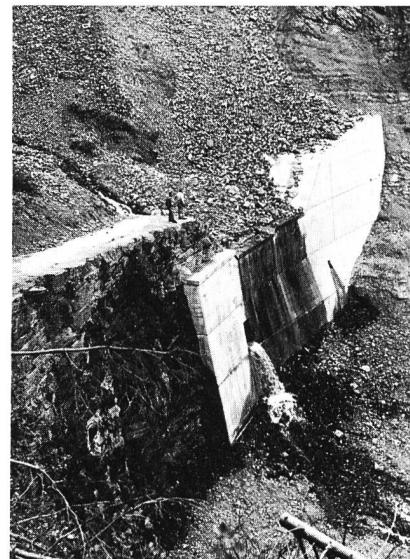
Bild 3, rechts. Die mit einer Betonvormauer jüngst sanierte Sperre 4a. 900 000 Franken kostete diese Verstärkung, die auch mit den heutigen technischen Möglichkeiten hohe Ansprüche an die Baukunst stellt. Aber schon ist der Berg wieder in Bewegung; die rutschigen Geröllhalden lassen den Menschen nicht ruhen. Und wer traut jetzt diesem harmlosen Rinnensal zu, dass es nach einem Unwetter zum alles bedrohenden Wildbach wird.

So auch die Lammbachsperren. Wie faszinierend und fest ihre Mauerwerke auch aussehen mögen, sie sind doch alt, und der Zahn der Zeit hat an ihnen Spuren hinterlassen. Vor fünf Jahren wurde die Sperre 5, die sich in der obersten Partie der treppenartigen Schutzkette befindet, erneuert. Vor zwei Jahren konnte die Sperre 4a (Bild 3) fertig saniert werden, wobei sie mit einer Betonvormauer gestützt wurde. Kostenaufwand: zirka 900 000 Franken.

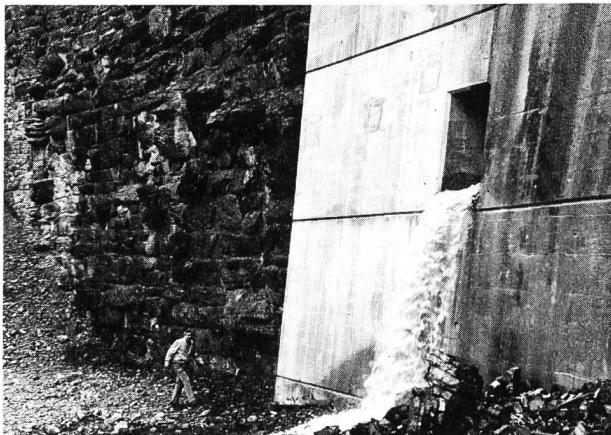
Bild 4. Pyramiden der Alpen! Die alte und die neue Mauer erheben sich über zehn Meter fast senkrecht in die Höhe – die Mauer im Vordergrund gibt uns einen Eindruck von der Mächtigkeit dieses Bauwerks.
