## Erneuerte Lammbachsperrren

### Der Bach Lamm schläft nicht

Lubomir T. Winnik

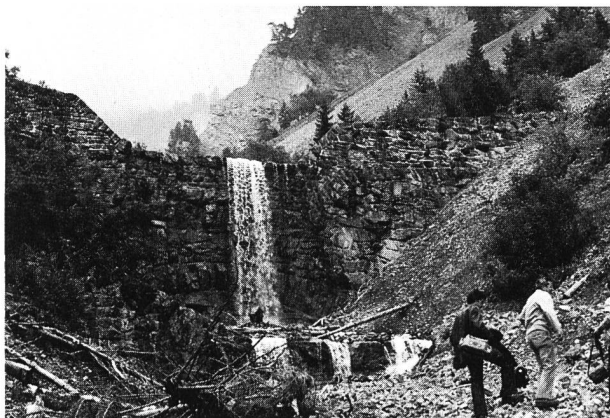
Bild 1. Die alten Lammbachsperrren sind ein wahres Meisterwerk des Tiefbaus, mit einfachsten Mitteln unter schwierigsten Bedingungen gebaut. Sie müssen laufend überwacht werden und brauchen ständigen Unterhalt, wenn sie ihre wichtige Aufgabe zuverlässig erfüllen sollen.

fünf Wildbäche, die in der Gegend von Brienz und Kienholz in den Brienzensee münden (Bild 1). Seit jeher gefährden sie diese Dörfer. Als besonders unberechenbar unter ihnen gilt die Lamm, deren Kontrolle heute auf dem Programm steht.

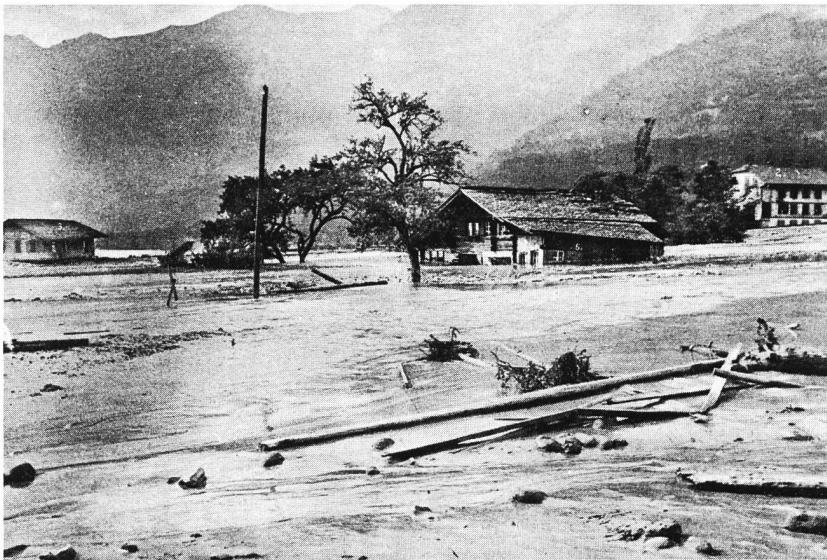
Bild 2, links. Schwere Schäden richtete die Überschwemmung des Lambbaches im Jahre 1896 an, als der unverbaute Bach innert kürzester Zeit 300 000 m<sup>3</sup> Geröll und Erde mit sich riss. Häuser versanken meterhoch im Schlamm und wurden gar aus ihren Fundamenten gerissen, die Strasse und die Geleise der Brünigbahn wurden unterbrochen.

Das Gelände ist unwirtlich. Soweit das Auge schweift, türmen sich kahle Geröllhalden. Hie und da werden sie von einsamen Inseln der bereits unterspülten Felsen und spärlichen, über dem Abgrund geneigten Bäumen gesäumt. Selbst hier in 1300 m Höhe fällt es aber schwer, zu glauben, dieses harmlos anmutende Bächlein könne auf einen Schlag dreihunderttausend Kubikmeter Berg herabschleudern, wie das im Jahr 1896 geschehen ist (Bild 2).

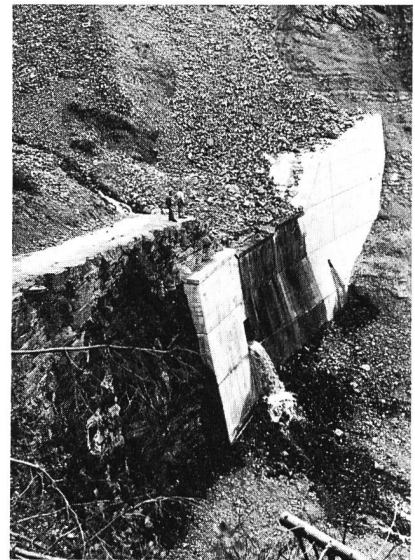
Bild 3, rechts. Die mit einer Betonvormauer jüngst sanierte Sperre 4a. 900 000 Franken kostete diese Verstärkung, die auch mit den heutigen technischen Möglichkeiten hohe Ansprüche an die Baukunst stellt. Aber schon ist der Berg wieder in Bewegung; die rutschigen Geröllhalden lassen den Menschen nicht ruhen. Und wer traut jetzt diesem harmlosen Rinnsal zu, dass es nach einem Unwetter zum alles bedrohenden Wildbach wird.

So auch die Lambbachsperrern. Wie faszinierend und fest ihre Mauerwerke auch aussehen mögen, sie sind doch alt, und der Zahn der Zeit hat an ihnen Spuren hinterlassen. Vor fünf Jahren wurde die Sperre 5, die sich in der obersten Partie der treppenartigen Schutzkette befindet, erneuert. Vor zwei Jahren konnte die Sperre 4a (Bild 3) fertig saniert werden, wobei sie mit einer Betonvormauer gestützt wurde. Kostenaufwand: zirka 900 000 Franken.
