Erneuerte Lammbachsperrren

Der Bach Lamm schläft nicht

Lubomir T. Winnik

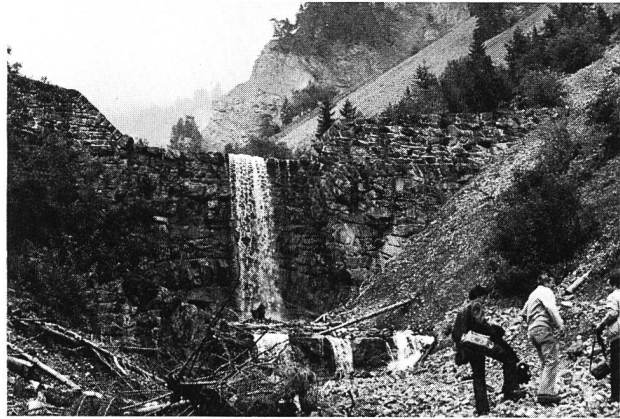
Bild 1. Die alten Lammbachsperrren sind ein wahres Meisterwerk des Tiefbaus, mit einfachsten Mitteln unter schwierigsten Bedingungen gebaut. Sie müssen laufend überwacht werden und brauchen ständigen Unterhalt, wenn sie ihre wichtige Aufgabe zuverlässig erfüllen sollen.

fünf Wildbäche, die in der Gegend von Brienz und Kienholz in den Brienzensee münden (Bild 1). Seit jeher gefährden sie diese Dörfer. Als besonders unberechenbar unter ihnen gilt die Lamm, deren Kontrolle heute auf dem Programm steht.
