Gletschervorstoss am Ghiacciaio del Belvedere (Macugnaga, Italien) und seine Auswirkungen

Zusammenfassung eines Vortrages von Dr. Wilfried Haeberli, Versuchsanstalt für Wasserbau, Hydrologie und Glaziologie, an der ETH Zürich, der am Dienstag, 4. Dezember 1984, vor dem Linth-Limmattverband in Zürich gehalten wurde

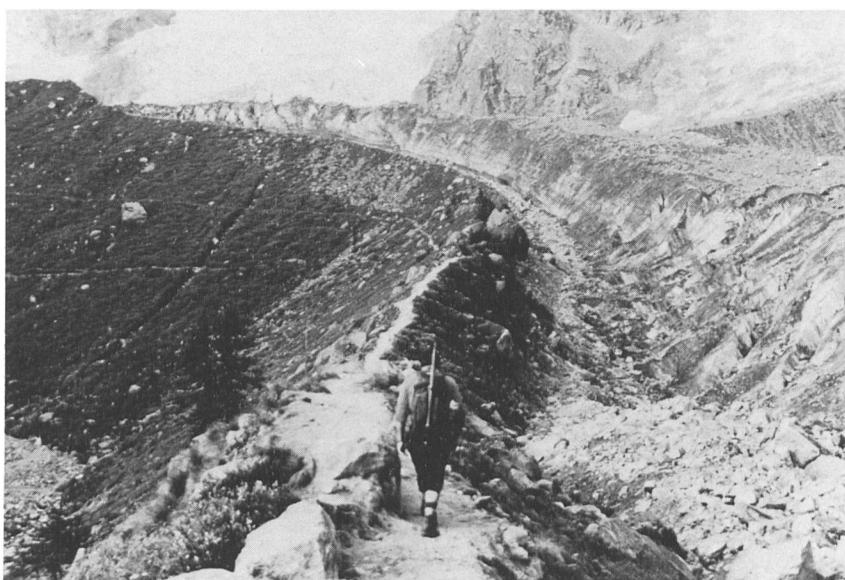
Aufstieg zur Alpe Pedriola über die orographisch rechte Seitenmoräne des Ghiacciaio del Belvedere am Fuss des Monte Rosa. Der Gletscher ist in den letzten Jahren rasch dicker geworden und schickt sich an, über die Randwälle seines hochaufgeschütteten Moränenbetts zu fliessen. Noch heute wird das Vieh über den Gletscher und seine Moräne zur Alp getrieben, und bis in die 60er Jahre hinein war es möglich, mit einem quer über den Gletscher gespannten Kabel Holztransporte durchzuführen.
