**Zeitschrift:** Wasser Energie Luft = Eau énergie air = Acqua energia aria  
**Herausgeber:** Schweizerischer Wasserwirtschaftsverband  
**Band:** 77 (1985)  
**Heft:** 3-4

**Artikel:** Die Sanierung des mittleren Rheinfallfelsens  
**Autor:** [s.n.]  
**DOI:** <https://doi.org/10.5169/seals-940917>

## Die Sanierung des mittleren Rheinfallfelsens

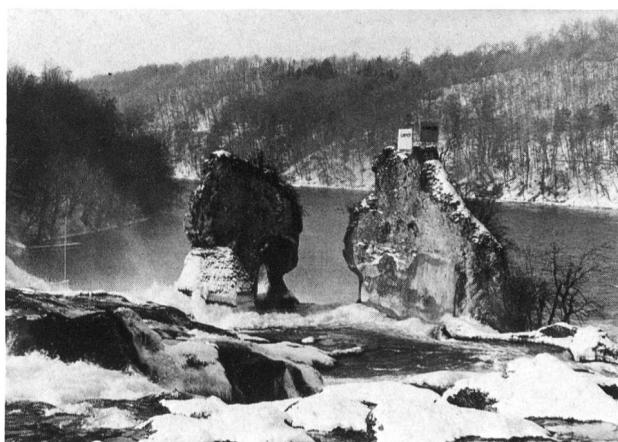
Nach Abschluss der Sanierungsarbeiten am Rheinfallfelsen in Schaffhausen präsentieren sich die beiden Zähne wieder in alter Form, aber mit neuem Kleid. Die der Felsoberfläche angepasste Spritzbetonschicht wird mit der ansetzenden Patina nach kurzer Zeit kaum mehr als künstliche Massnahme wahrzunehmen sein. (Foto: Ch. Messerli, Schaffhausen)

Mit einer widerstandsfähigen Spritzbetonverkleidung werden die der Erosion ausgesetzten Felspartien abgedeckt, d.h. die unteren 3 bis 4m der bergseitigen, dem Wasseranprall ausgesetzten Felswand sowie der unterschnittene Bereich gegenüber dem kleineren Felsen. Der Aufbau der ins-

Nach sorgfältigem Reinigen und Sandstrahlen der Felsoberfläche werden vorhandene Klüfte verfüllt und ausinjiziert. Gebohrte und vermörtelte Ankereisen halten die Armierungsnetze. Der Spritzbeton wird in 3 bis 4 Schichten aufgetragen und bildet eine harte, frostbeständige, satt mit dem Untergrund verbundene Abrasionsschicht. Dank der gespritzten Applikation passt sich der Spritzbeton gut der Felsoberfläche an. Die letzte Schicht wird eingefärbt und

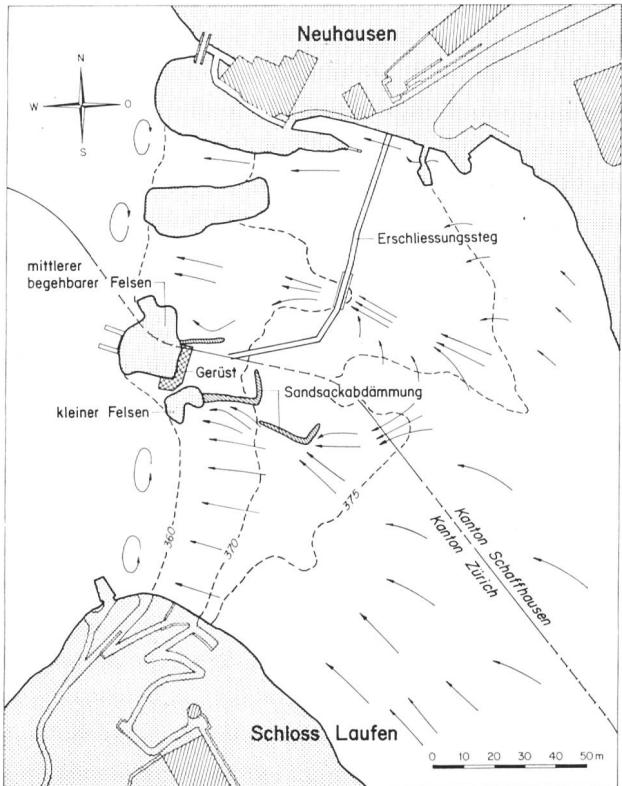
Bild 1. Übersicht über den Rheinfall mit den Installationen für die Erosionsschutzmassnahmen am mittleren, begehbar Felsen.

- Mit einem Helikopter wurden bei niedriger Rheinwasserführung 300 Gross-Sandsäcke (ca. 800kg) oberhalb des Felsens versetzt und zu Wasserumleitdämmen zusammenge setzt. So konnte der sonst wasserumströmte Felsen trocken gelegt werden.
- Ein 130m langer Zugangssteig mit Überbrückung einer 12m breiten Wasserrinne wurde erstellt. Darüber führen auch die Versorgungsleitungen für Elektrisch, Druckluft und Spritzbeton-Trockengemisch zur Baustelle.
- Am Felsen wurde ein mit Folien abgedecktes, geheiztes Gerüst erstellt, von welchem auch die Sanierungsarbeiten unabhängig von der Witterung (Eis, Kälte, Spritzwasser) in optimaler Qualität ausgeführt werden können.
- Auch die Installationen an Land sind wintersicher. Für die Spritzbetonaufbereitung wurde ein grosses geheiztes Zelt aufgestellt.

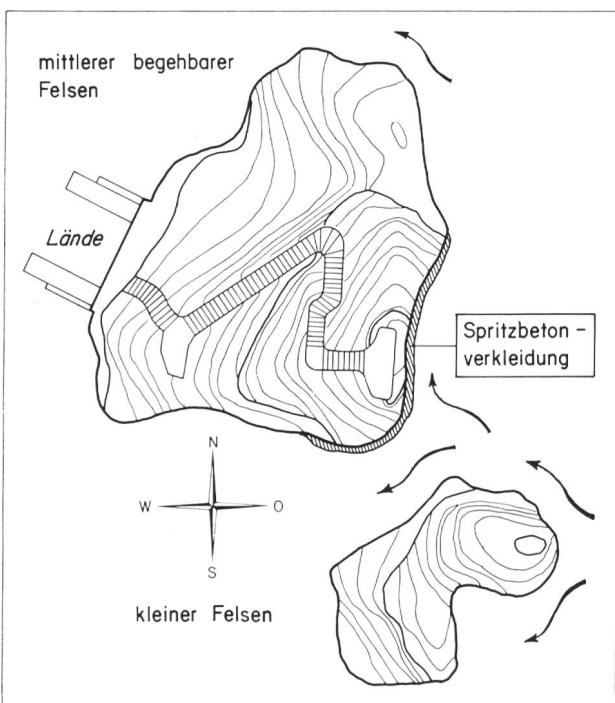
Bild 2. Situation des mittleren und des kleinen Rheinfallfelsen.

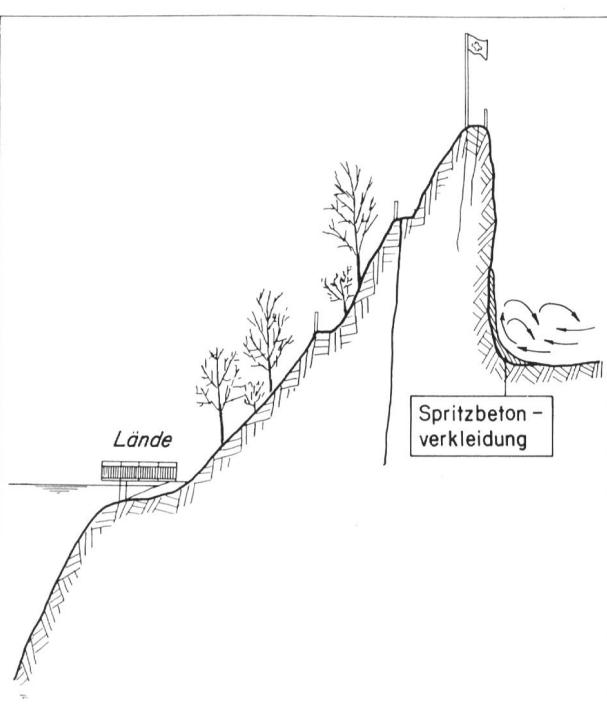
Bild 3. Längsschnitt durch den mittleren Rheinfallfelsen mit eingezeichneter Spritzbetonverkleidung.

gesamt 12 bis 15cm starken Spritzbetonverkleidung sieht folgendermassen aus:
