Zeitschrift: Wasser Energie Luft = Eau énergie air = Acqua energia aria
Herausgeber: Schweizerischer Wasserwirtschaftsverband
Band: 78 (1986)
Heft: 5-6

Unwetterschäden in der Schweiz im Jahre 1985

Jürg Zeller und Gerhard Röthlisberger

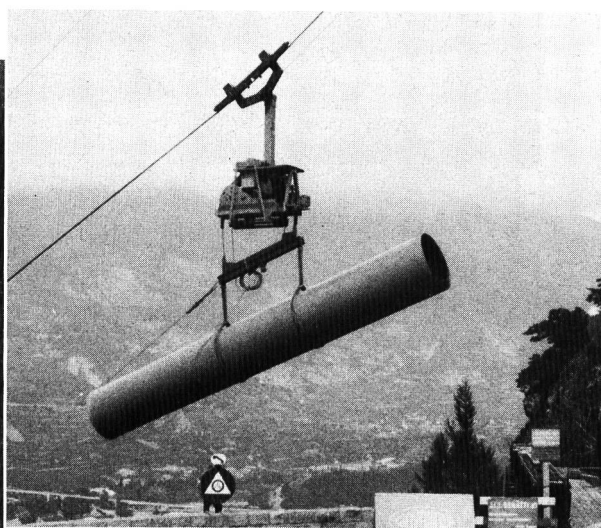
Programme-exécution dans un laps de temps de 8 mois et demi

- préparation technique
- fabrication de la conduite forcée
L = 1106 m, Ø = 1670 mm, poids 550 t
- fabrication du répartiteur
L = 75 m, 7 culottes,
poids = 85 t, pression st. = 66,5 bar
- démolition d'environ 1000 tonnes de l'ancienne conduite forcée
- montage de la nouvelle conduite forcée
- montage et essais de pression du répartiteur
- protection antirouille d'environ 13 600 m²

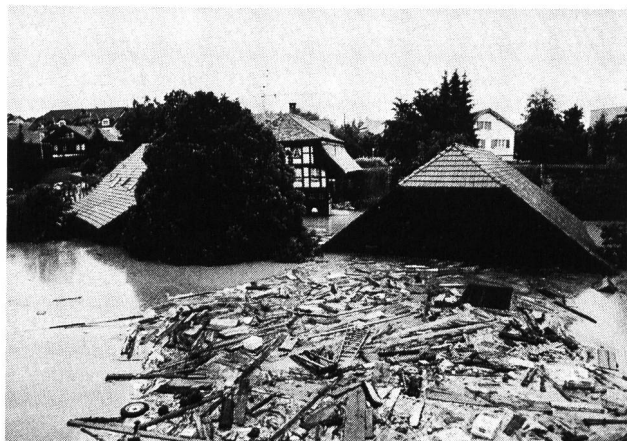
Bild 4. Hochwasser vom 4. Juli 1985 in Schwarzenburg.

Ein «lokales», äusserst heftiges Gewitter (siehe Bild 5) liess den Dorfbach in kürzester Zeit über die Ufer treten. Durchlässe und Brücken verstopften, Strassen wurden zu Bächen, Strassenbeläge fortgerissen, Autos weggeschwemmt, bei einzelnen Ladenlokalen Eingänge und Schaufenster eingedrückt. Das nur etwa 2 Stunden dauernde Ereignis verursachte im Schwarzenburgerland Schäden von über 31 Millionen Franken.

– Eine von Westen über die Schweiz ziehende Gewitterfront hat am 4. Juli zuerst in den Regionen Genf und Lausanne/VD zu leichten, später in den Kantonen Bern und Freiburg zu schwersten Überschwemmungen und vereinzelten Rutschungen geführt. Schwerpunkte waren die Regionen Schwarzenburg/BE und Flamatt/FR. Das in einer Senke gelegene Schwarzenburg wurde durch Ausbrüche des Dorfbaches verheerend verwüstet: über 50 Liegenschaften und Geschäfte wurden betroffen; Brücken, Strassen, Bachverbauungen, Kanalisationen, der Bahndamm und die Wasserversorgung wurden beschädigt (Bilder 4 und 5). In Flamatt überschwemmte der Tafersbach den südwestlichen Teil des Dorfes. Im Schwarzenburgerland betrug die Schadenbilanz 31,2 Millionen Franken, im freiburgischen Sensebezirk gegen 5 Millionen Franken.

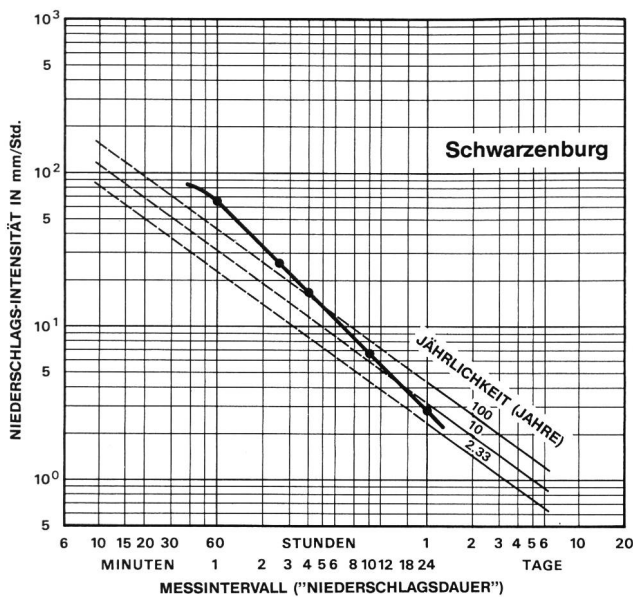
Bild 5. Niederschlags-Intensitäts-Diagramm der Messstation Schwarzenburg [1] mit eingetragenen Regendaten des Unwetters vom 4. Juli 1985. Laut Beobachter fielen innert einer Stunde 64 mm Niederschlag (64 l/m^2) bei starkem Wind und Hagel [2]. Das Diagramm zeigt ein weit über 100-jährliches Niederschlagsereignis.
