Artikel: Zur Hochwassersicherheit von Talsperren
Autor: Biedermann, Rudolf
DOI: <https://doi.org/10.5169/seals-940855>

Zur Hochwassersicherheit von Talsperren

Rudolf Biedermann

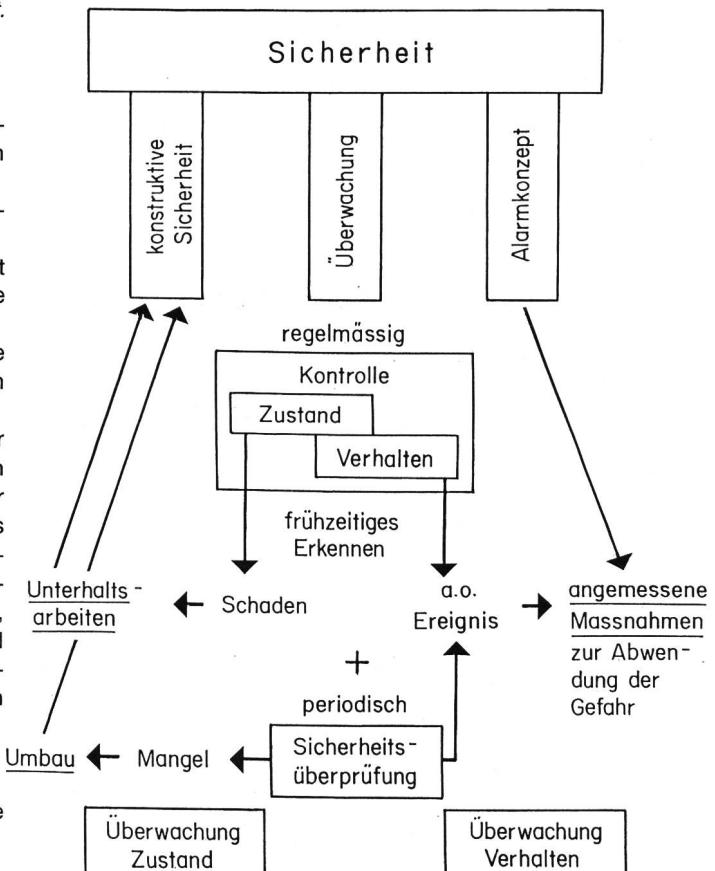
Bild 1. Sicherheitskonzept für Talsperren und Aufgaben der Überwachung.

Die Gewährleistung der konstruktiven Sicherheit ist sicher primär eine Aufgabe der Projektierung. Es muss aber auch später dafür gesorgt sein, dass sie erhalten bleibt, und zwar einerseits durch korrekten Unterhalt und andererseits durch rechtzeitigen Umbau, falls sich aufgrund neuer Erkenntnisse zeigen sollte, dass Mängel bestehen. Die Überwachung der Anlage sollte deshalb so ausgestaltet sein, dass sie ausser der laufenden Kontrolle des Zustandes und Verhaltens auch eine periodische Überprüfung der konstruktiven Sicherheit einschliesst (Bild 1). Dabei ist vor allem den ausserordentlichen Last- und Betriebsfällen

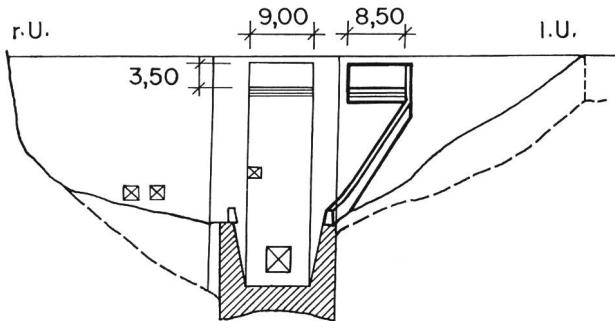
Bild 2. Staumauer Eguchi (Safiental, GR). Der 1984 erstellte 8,5 m breite zusätzliche Hochwasserüberfall ist neben dem ursprünglichen, 9 m breiten Überfall angeordnet.

auch das 1000jährige Hochwasser sicher beherrschen zu können, fehlten $380 - 249 = 131 \text{ m}^3/\text{s}$. Die Anlage musste demzufolge mit einem zusätzlichen Ablassorgan von etwa $130 \text{ m}^3/\text{s}$ Leistung ergänzt werden: 1984 wurde ein zweiter freier Überfall erstellt (Bild 2).

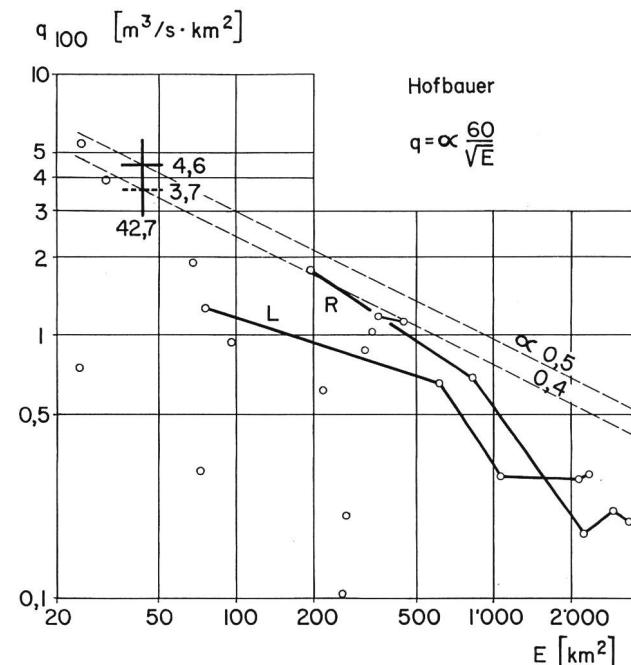
Bild 4. Statistisch ermittelte 100jährige Spitzenabflüsse bei den Abflussmessstationen der Flussgebiete Reuss (R) und Limmat (L). Schätzwerte für den Stausee Innertal der Kraftwerke Wägital (4,6 $\text{m}^3/\text{s} \cdot \text{km}^2$ wahrscheinlicher und 3,7 $\text{m}^3/\text{s} \cdot \text{km}^2$ tieferer Schätzwert).

Für die 1922 bis 1924 erstellte zweistufige Kraftwerksanlage Wägital (Bild 6; im Einzugsgebiet der Limmat) wurde 1979/80 die Hochwassersicherheit der beiden Stauhaltungen Innertal (147 Mio m³) und Rempen (0,36 Mio m³) überprüft, und zwar unter Verwendung der Grafiken auf den Bildern 4 und 5. Für Innertal ($E_1 = 42,7 \text{ km}^2$) ergab die Beurteilung, dass q_{100} zwischen 3,7 und 4,6 m³/s · km² und φ_{1000} zwischen 1,4 und 1,75 liegen dürfte mit wahrscheinlichsten Werten von $q_{100} = 3,7 \text{ m}^3/\text{s} \cdot \text{km}^2$ und $\varphi = 1,75$. Für den 1000jährlichen Spitzenabfluss resultierte damit

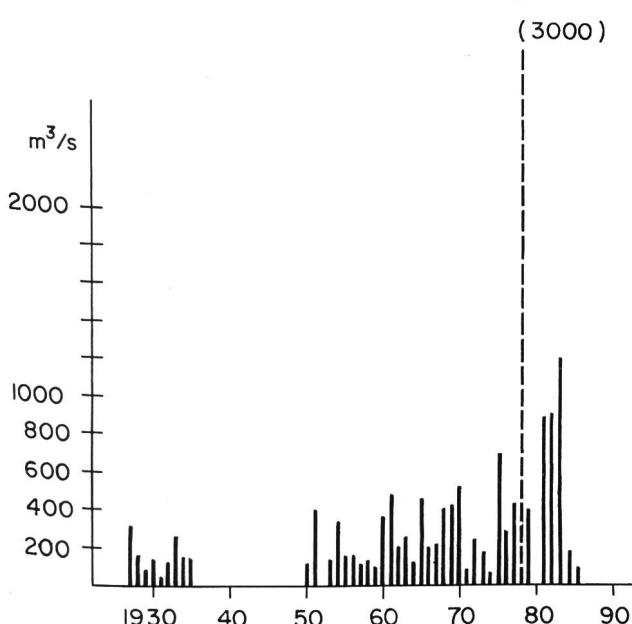
Bild 3. Grösste jährlich beobachtete Spitzenabflüsse der Melezza bei Palagnedra (Tessin).

Ein extremes und deshalb instruktives Beispiel für beide Unzulänglichkeiten bildet die Melezza (im Centovalli, Tessin), wo 1950 bis 1952 die Stauanlage Palagnedra erstellt wurde ($E = 137,7 \text{ km}^2$). Für die Hochwasserbemessung standen, wie Bild 3 zeigt, nur 9 Beobachtungsjahre (1927 bis 1935) zur Verfügung, die nicht nur völlig ungenügend, sondern ganz offensichtlich auch nicht repräsentativ waren, und zwar auch dann nicht, wenn das Hochwasser von 1978 ausgeklammert wird, das auf spezielle Gegebenheiten zurückzuführen ist. Aufgrund der chronologischen Entwicklung der Spitzenabflüsse seit 1927 (Bild 3), historischer Hochwässer und übereinstimmender Feststellungen an anderen Fließgewässern im Tessin darf heute mit hoher Wahrscheinlichkeit angenommen werden, dass das Hochwassergeschehen auf der Alpensüdseite einem langfristigen zyklischen Regime unterworfen sein dürfte. Sein Einfluss nimmt von Westen nach Osten ab.

Stützt man sich, wie im Fall Palagnedra, für die Hochwasserbemessung auf wenige und erst noch hochwasserschwache Jahre ab, kann das Hochwasser unter Umständen stark unterschätzt werden; das Bemessungshochwasser wird dann zu tief angesetzt. Dies geschah denn auch, indem der Bemessung eine Hochwasserspitze von $450 \text{ m}^3/\text{s}$ zugrunde gelegt wurde, während heute für das 1000jährige Hochwasser ein Spitzenabfluss von wenigstens $1800 \text{ m}^3/\text{s}$ extrapoliert werden muss.

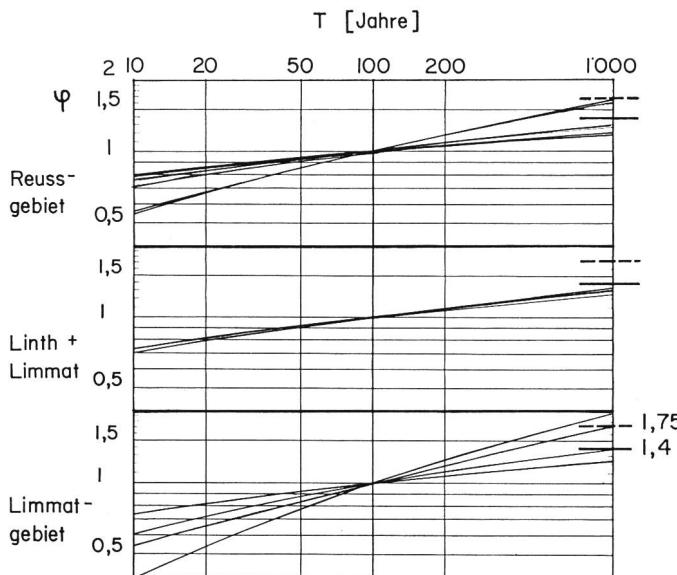
Bild 5. Statistisch ermittelte Verhältniszahlen $\varphi_T = HQ_T : HQ_{100}$ für Abflussmessstationen der Flussgebiete Reuss, Linth und Limmat.
 (— Wahrscheinliche Schätzwerte, - - - noch vertretbare Schätzwerte für den Stausee Innertal der Kraftwerke Wägital.)

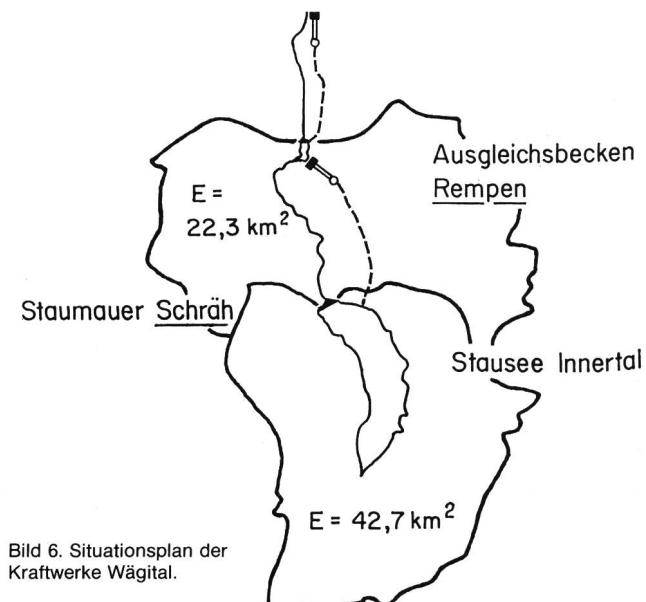
Bild 6. Situationsplan der Kraftwerke Wägital.

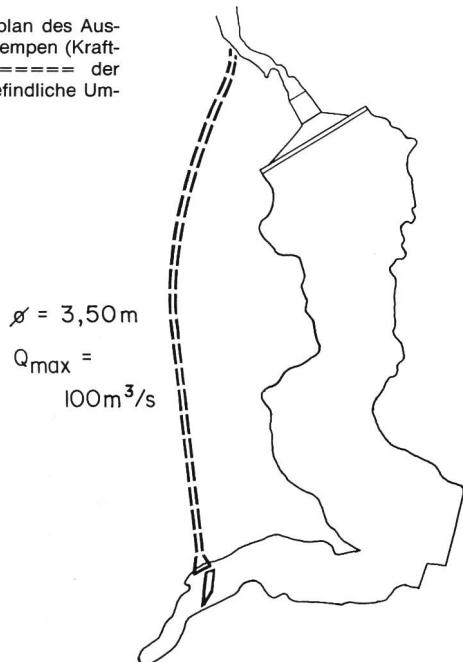
Bild 7. Situationsplan des Ausgleichsbeckens Rempen (Kraftwerke Wägital) ===== der derzeit im Bau befindliche Umleitstollen.

180 m³/s zur Verfügung stand (was etwa dem 100jährlichen Hochwasser entspricht). Es fehlte somit eine Abflusskapazität von 270–180 = 90 m³/s. Deshalb ist ein Umleitstollen von 100 m³/s Abflussvermögen im Bau (Bild 7). Das Hochwasser tritt im Bereich der Stauwurzel in diesen Stollen ein; damit kann gleichzeitig einer Verlandung entgegengewirkt werden.

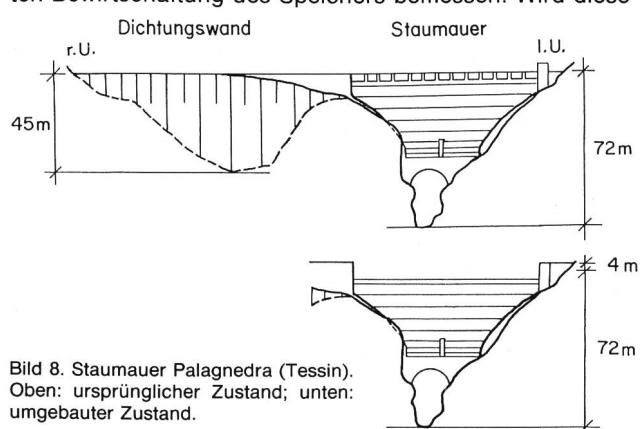
Bild 8. Staumauer Palagnedra (Tessin). Oben: ursprünglicher Zustand; unten: umgebauter Zustand.

Einen besonders extremen Fall erlebten wir 1978 bei der Stauanlage Palagnedra (siehe Kapitel 3), wo anlässlich des grössten bisher aufgetretenen Hochwassers (grössenordnungsmässig 3000 m³/s Spitzenabfluss) dem Becken etwa 25 000 m³/s Holz zuflossen. Weil über die 72 m hohe Bogen gewichtsmauer eine Strasse führte und diese im Bereich des freien Überfalls auf Pfeiler abgestützt war (Bild 8 oben), staute sich bei den 5 × 3 m grossen Öffnungen das angeschwemmte Holz. Die Abflusskapazität der ohnehin unterdimensionierten Hochwasserentlastung wurde dadurch ganz erheblich beeinträchtigt. Als Folge stieg der Wasserspiegel um etwa 3 m über die Krone an und überströmte nicht nur die Staumauer, sondern, was besonders kritisch war, auch eine seitlich angeordnete, 45 m hohe und 3 m starke Dichtungswand, die ein epigenetisches Tal abschliesst und luftseitig durch eine Anschüttung gestützt wird. Zum Glück endete das Überströmen und damit die Erosion des Stützkörpers, bevor die Dichtungswand ihre Stabilität verlor.

Zur Sanierung der Hochwassersicherheit wurden die Strasse 60 m flussabwärts verlegt, die Pfeiler auf dem Überlauf entfernt und durch Erhöhung der Staumauer und der Dichtungswand um 4 m die Abflusskapazität von ursprünglich 450 m³/s (Freibord 1,00 m) auf 2200 m³/s (Freibord 1,75 m) erhöht (Bild 8 unten). Weil alle am Oberlauf neu erstellten Brücken jetzt grosse Öffnungen besitzen, dürfte sich das Ereignis von 1978 nicht mehr wiederholen. Immerhin vermöchte die umgebaute Hochwasserentlastung auch den damals aufgetretenen Spitzenabfluss von rund 3000 m³/s noch mit einem verbleibenden Freibord von 0,50 m abzuführen.

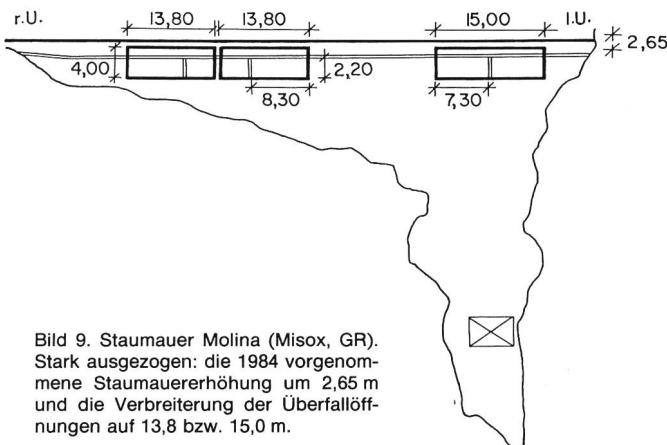
Bild 9. Staumauer Molina (Misox, GR). Stark ausgezogen: die 1984 vorgenommene Staumauererhöhung um 2,65 m und die Verbreiterung der Überfallöffnungen auf 13,8 bzw. 15,0 m.

Für die 1951 erstellte und von einer 52 m hohen Gewichtsmauer abgeschlossenen Stauanlage Molina (im Calancatal, Misox/Graubünden – also auf der Alpensüdseite) war wegen des bedeutenden Geschiebetriebes eingeplant, das Becken nur im Winterhalbjahr zu nutzen. Folgerichtig wurde am Stauende eine klassische Laufwasserfassung erstellt (Sommerfassung) und der Grundablass so gross dimensioniert, dass die Sommerhochwasser ohne Einstau abgeführt werden können ($6 \times 4 \text{ m}$, $Q_{\max} = 550 \text{ m}^3/\text{s}$).

Für den Winterbetrieb wurden im Zentralbereich sowie am rechten Ende der Sperre je ein Hochwasserüberfall angeordnet, die bei einem Freibord von 0,80 m zusammen 250 m^3/s Wasser abführen konnten. Bereits nach wenigen Jahren wurde der Betrieb geändert und eine ganzjährige Bewirtschaftung eingeführt.

Die Überprüfung der Hochwassersicherheit im Jahre 1981 ergab einen 1000jährlichen Spitzenabfluss von 600 m^3/s . Der Grundablass war also für den ursprünglichen Betriebszustand korrekt bemessen. Beim heutigen ganzjährigen Betrieb muss er wegen des «Prinzips n-1» jedoch aus der Rechnung ausgeklammert werden, so dass nurmehr eine «sichere Abflusskapazität» von 250 m^3/s zur Verfügung stand. Durch Erhöhung der Staumauer um 2,55 m im Jahre 1984 wurde die Leistung der beiden Überfälle auf die erforderlichen 600 m^3/s vergrössert (Bild 9). Gleichzeitig wurden die Abflussöffnungen von ursprünglich 7,30/8,30 m auf 13,80/15,00 m verbreitert, weil im Hochwasserfall mit der Zufuhr von Holz gerechnet werden muss.
