Artikel: Wellenerosion am Rhein : Auswirkungen der Wellen des Schiffs- und Motorbootverkehrs
Autor: Huber, Andreas / Weiss, Heinz W.
DOI: <https://doi.org/10.5169/seals-940864>

Wellenerosion am Rhein

*Ufererosion am Thurgauer Hochrhein zwischen
Stein am Rhein und Schaffhausen*

*Auswirkungen der Wellen des Schiffs- und
Motorbootverkehrs*

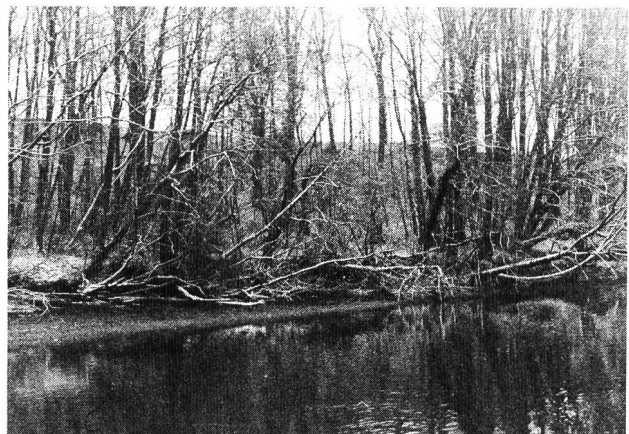
Bild 3. Rechtes Ufer kurz oberhalb der Hemishoferbrücke. Bei höheren Wasserständen, wie sie im Sommer andauern, schreitet der Erosionsaum stetig landeinwärts, indem die Wellen das Feinmaterial aus den Wurzelstöcken herauspülen und so das Ufergehölz zu Fall bringen.

Der Erosionsvorgang am Ufer beginnt, indem der Sunk des vorbeifahrenden Schiffes im Innern des Ufers ein Sickergefälle mit entsprechender Strömung erzeugt. Mit anderen Worten: Zwischen dem Grundwasserspiegel und dem Flusswasserspiegel ist innert weniger Sekunden ein starkes Gefälle entstanden. Die Sickerströmung schwemmt die feinen Bodenbestandteile aus den Uferbestockungen und Schilfwurzeln sowie aus den Fugen künstlicher Uferbefestigungen heraus. In lockeren und steileren Böschungen kann sich dieser Vorgang grundbruchartig abspielen. Die entgegen der Fahrtrichtung des Schiffes zielende Rückströmung verfrachtet das losgelöste Ufermaterial in den Bereich grösserer Flusstiefen. Dadurch erleiden sowohl natürliche als auch ungenügend befestigte künstliche Ufer die bekannten Schäden. Bäume und Sträucher verlieren den Halt und kippen in den Fluss, Schilfgürtel werden zurückgedrängt, lockere Uferböschungen werden abgetragen, Blocksätze ohne ausreichenden Vorgrund und Filterschichten sacken ab und zerfallen (Bilder 3 bis 6).

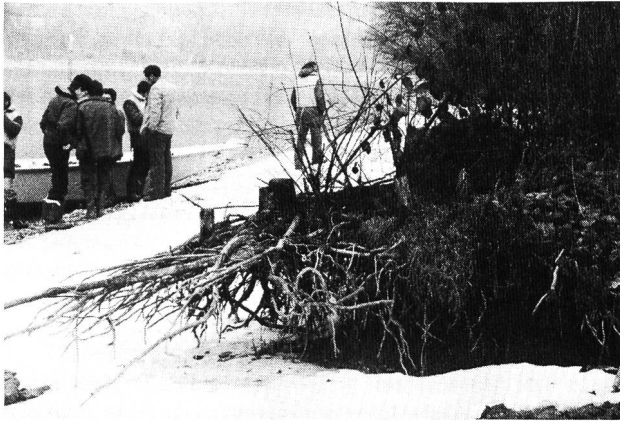
Bild 4. Solche freigespülte Wurzelstöcke wie dieser am Fusse des Rutschhanges bei Rihalden gibt es entlang der untersuchten Rheinstrecke hunderte.

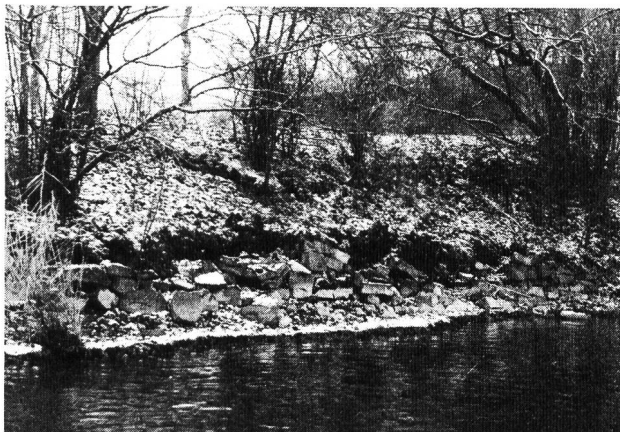
Bild 5. Uferpartie oberhalb Paradies. Die Wellen haben das feinkörnige Unterlagsmaterial aus dem Blocksatz herausgespült, so dass dieser zerfällt. Links ein Überrest des früheren Schilfgürtels.

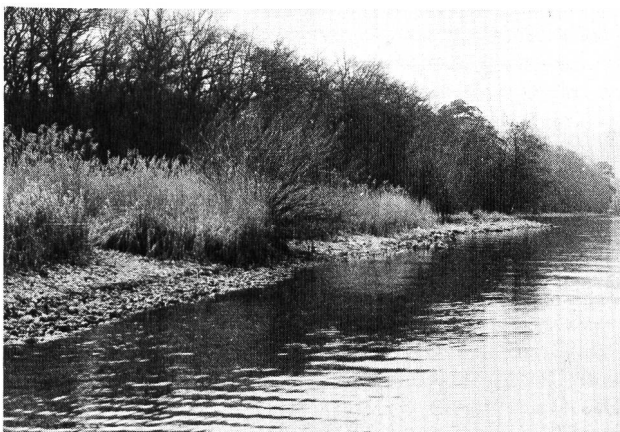
Bild 6. Bei höheren Wasserständen schwimmen die Wellen das Feinmaterial aus den Schilfwurzeln in das tiefere Wasser. Der Schilfgürtel des Naturschutzgebietes in der Scharenwies ist dadurch gefährdet.
