# Zustandsbeurteilung von Druckleitungen

Erfahrungen und Konsequenzen

Beat von Rickenbach und Werner Roth

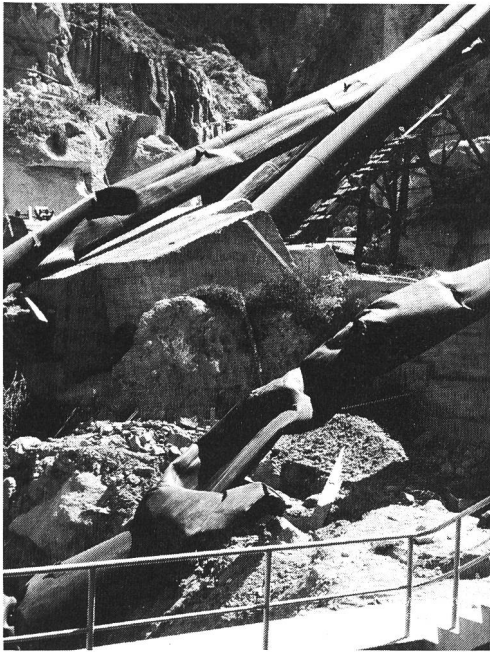
Bilder 3 und 4. Schwere Havarie einer zweisträngigen Druckleitung infolge eines unzulässig hohen Druckstosses, verursacht durch einen unkorrekt schliessenden Kugelschieber. Eine Zustandsbeurteilung, die auch die Beanspruchung von seiten der übrigen Systemkomponenten erfasst, kann solche Ereignisse verhindern.

Technisch besonders interessant ist ein zeitlich allerdings weit zurückliegender Fall: Mehrere Druckleitungsstränge einer Hochdruckanlage wurden am Eintritt zum Maschinenhaus durch einen Kollektor verbunden, um bei Betrieb einer reduzierten Anzahl Turbinen die Geschwindigkeit und damit den Druckverlust in den Leitungen zu verringern. Die

dabei übersehene Änderung im Druckstossverhalten des Systems führte zum Platzen eines Leitungsstranges mit erheblichen Folgeschäden.

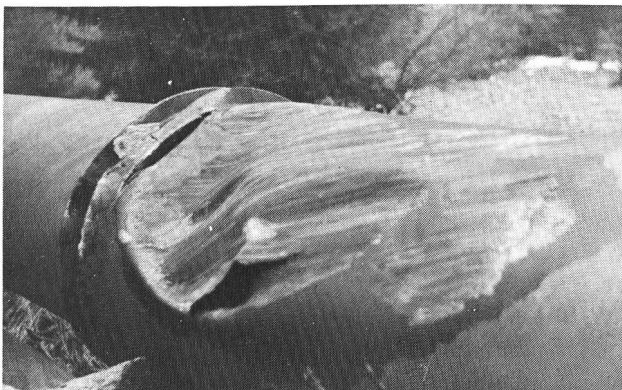
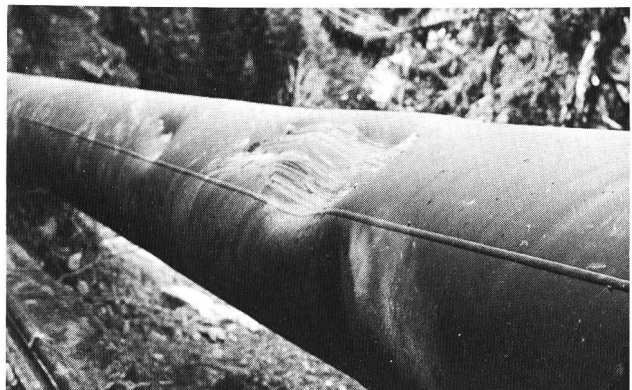
Bilder 5 und 6. Steinschlagschäden an einer Druckleitung. Im Fall von Bild 5 wurde eine 40jährige Druckleitung betroffen; im relativ spröden Material erfolgten Risse. Die Druckleitung Bild 6 aus zähem Material überstand vergleichbaren Steinschlag soweit, dass sie bis zum Auswechseln des Rohrstückes weiterbetrieben werden konnte.

Erdrutsche und Steinschlag können eine Druckleitung empfindlich gefährden – in manchen Fällen ermöglichte eine Zustandsbeurteilung, auch dagegen rechtzeitig geeignete, wirtschaftlich vertretbare Massnahmen zu treffen.
