Zustandsbeurteilung von Druckleitungen

Erfahrungen und Konsequenzen

Beat von Rickenbach und Werner Roth

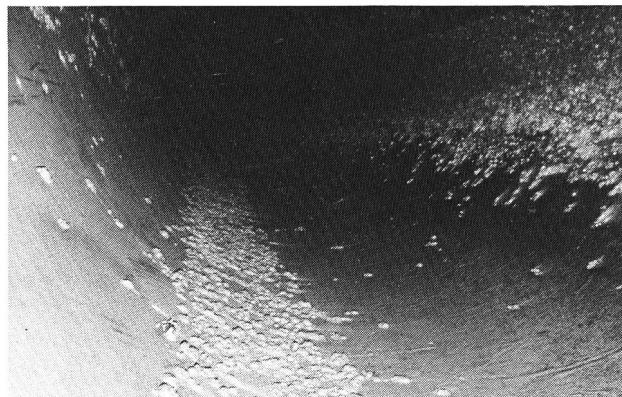
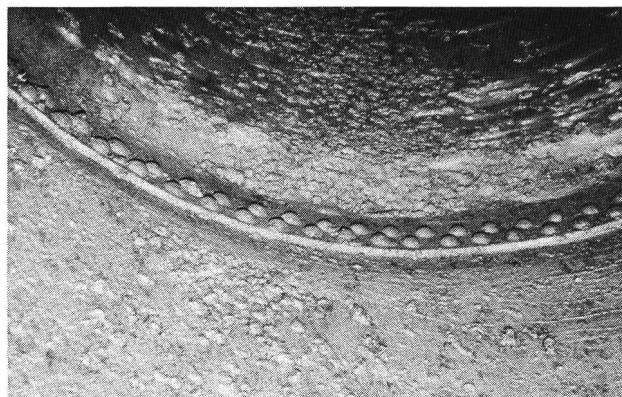
Bilder 1 und 2. Korrosion in einer 50jährigen Druckleitung. In diesem Ausmass bewirkt die Korrosion eine spürbare Erhöhung der Energieverluste und auch bereits eine Reduktion der Festigkeit. Eine kurzfristige Sanierung erwies sich in diesem Fall als notwendig.

Korrosion: Die Druckleitung selbst ist der Korrosion von innen wie von aussen ausgesetzt, wenn der Anstrich nicht mehr intakt ist. Auch wenn dadurch die Sicherheit (noch) nicht gefährdet ist, kann ein frühzeitiges Feststellen von Korrosionsschäden doch oftmals erhebliche Kosten sparen, indem entsprechende Sanierungsarbeiten im technisch, betrieblich und finanziell günstigsten Zeitpunkt durchgeführt werden können. Auch können allgemein die Kosten für Reparaturen zumeist tiefer gehalten werden, wenn ohne Zeitdruck aufgrund einer Planung entsprechende Angebote eingeholt und evaluiert werden können.

Ablagerungen in der Druckleitung, oft auch von Korrosion begleitet, erhöhen die Reibungsverluste und reduzieren dadurch den Wirkungsgrad der Anlage. Insbesondere bei langen Druckleitungen mit kleineren Durchmessern kann dieser Einfluss erheblich sein, das heißt, ganze Prozente betragen. Zudem betrifft dies zumeist Speicheranlagen, die vorwiegend wertvolle Spitzen- beziehungsweise Winterenergie erzeugen. Es wurden schon Fälle festgestellt, wo durch ablagerungsbedingte erhöhte Rohrreibungsverluste auch die Turbine infolge reduzierter Nettofallhöhe – bei bereits tiefem Speicherseenniveau – in einem Punkt wesentlich tieferen Wirkungsgrades betrieben wurde. Dadurch entstanden gesamthaft Wirkungsgrad- beziehungsweise Energieverluste in der Größenordnung von mehreren Prozenten.

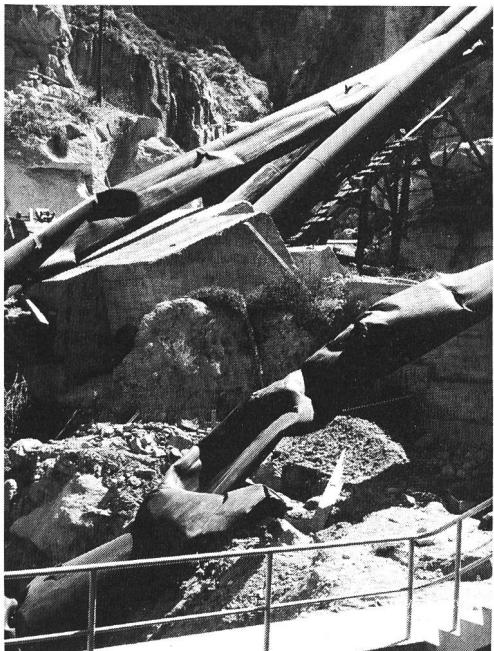
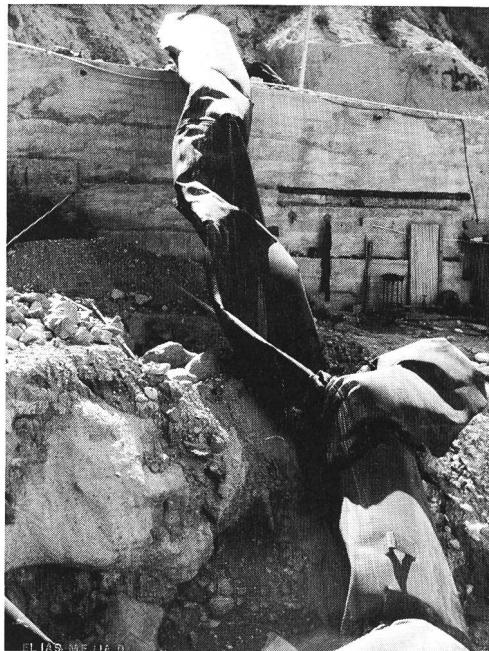
Bilder 3 und 4. Schweres Havarie einer zweisträngigen Druckleitung infolge eines unzulässig hohen Druckstosses, verursacht durch einen unkorrekt schliessenden Kugelschieber. Eine Zustandsbeurteilung, die auch die Beanspruchung von seitens der übrigen Systemkomponenten erfasst, kann solche Ereignisse verhindern.

Technisch besonders interessant ist ein zeitlich allerdings weit zurückliegender Fall: Mehrere Druckleitungsstränge einer Hochdruckanlage wurden am Eintritt zum Maschinenhaus durch einen Kollektor verbunden, um bei Betrieb einer reduzierten Anzahl Turbinen die Geschwindigkeit und damit den Druckverlust in den Leitungen zu verringern. Die

dabei übersehene Änderung im Druckstossverhalten des Systems führte zum Platzen eines Leitungsstranges mit erheblichen Folgeschäden.

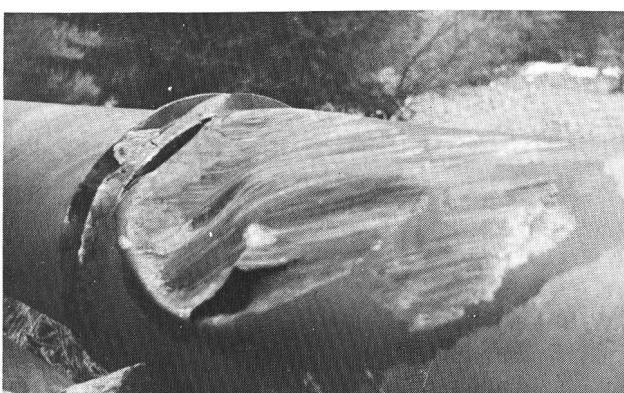
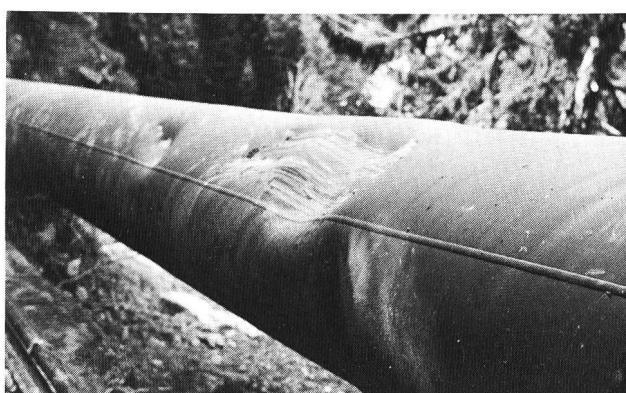
Bilder 5 und 6. Steinschlagschäden an einer Druckleitung. Im Fall von Bild 5 wurde eine 40jährige Druckleitung betroffen; im relativ spröden Material erfolgten Risse. Die Druckleitung Bild 6 aus zähem Material überstand vergleichbaren Steinschlag soweit, dass sie bis zum Auswechseln des Rohrstücks weiterbetrieben werden konnte.

Erdrutsche und Steinschlag können eine Druckleitung empfindlich gefährden – in manchen Fällen ermöglichte eine Zustandsbeurteilung, auch dagegen rechtzeitig geeignete, wirtschaftlich vertretbare Massnahmen zu treffen. Auch menschliche Einwirkungen, wie zum Beispiel die Veränderung des elektrischen Potentials in der Umgebung eingegrabener Leitungen, die Anlage von Strassen mit Erschütterungen sowie das Einleiten chemisch aggressiven Wassers, können bei einer Zustandsbeurteilung als Ursache von Schäden erkannt werden.
