Buchbesprechung: 100 Jahre Tessinkorrektion

100 Jahre Tessinkorrektion und weitere flussbauliche Aufgaben

Buchbesprechung von Carlo Lichtenhahn

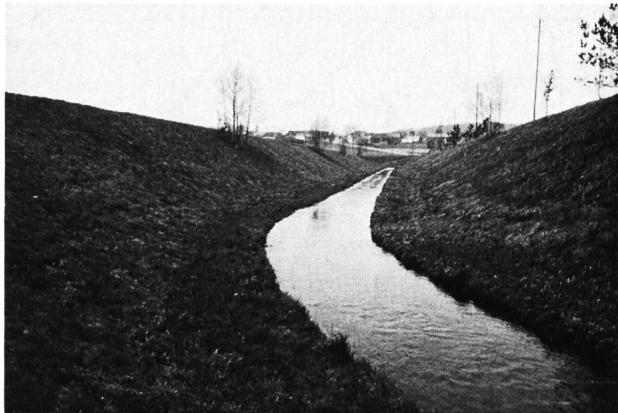
Bild 1. Oberlauf des Nefbachs (Chrebsbaches), ausgeführt gemäss Projekt 1966.

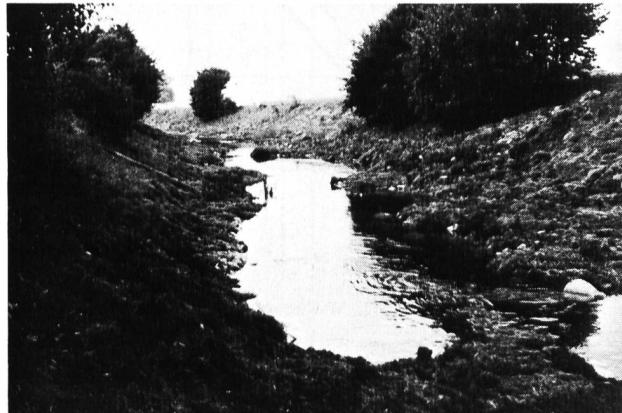
Bild 3. Umgestalteter Abschnitt des Nefbachs kurz nach Beendigung der Aushubarbeiten.

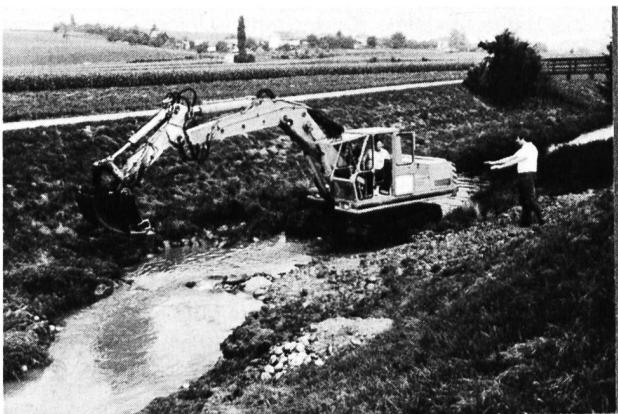
Bild 2. Revitalisierungsarbeiten am Nefbach, September 1986.

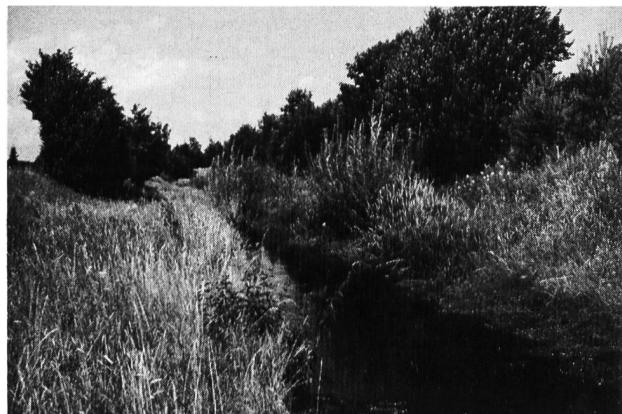
Bild 4. Im Jahre 1984 revitalisierter Abschnitt des Nefbachs, 2 Jahre nach Ausführung der Umgestaltungsarbeiten.

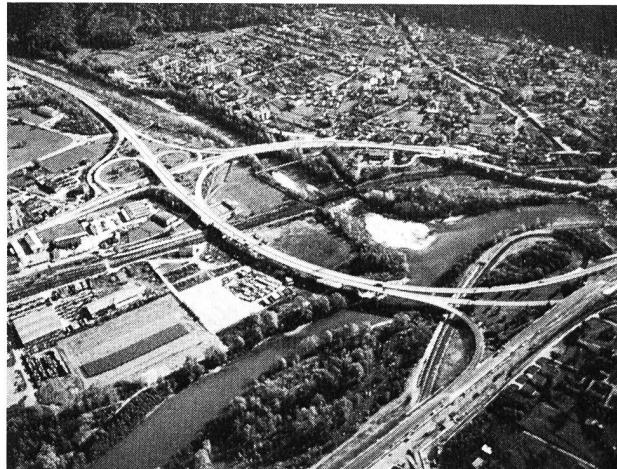
Bild 1. Gnosca e Castione – Bei der Einmündung der Moesa in den Tessin wird die Landschaft durch Betonbänder der Autobahnen und durch Bahnlinien verändert.

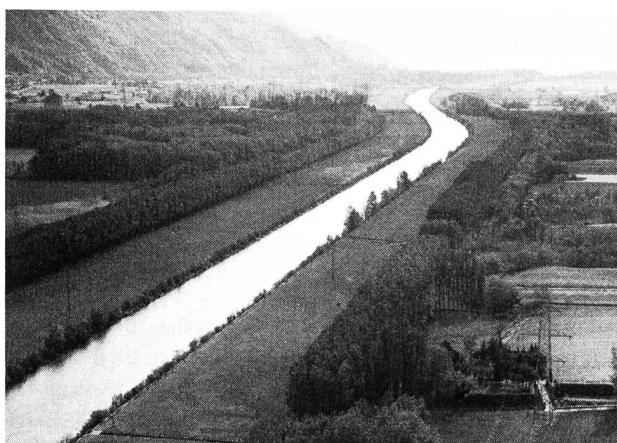
Bild 2. Die Tessinkorrektion oberhalb der Einmündung in den Lago Maggiore schaffte die Voraussetzung für die Melioration der Magadinoebene.

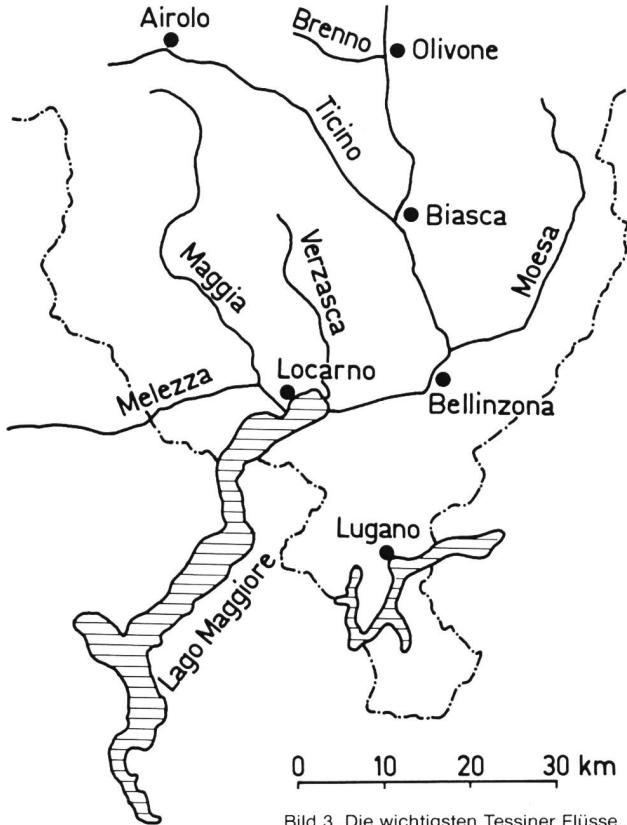
Bild 3. Die wichtigsten Tessiner Flüsse.
