**Zeitschrift:** Wasser Energie Luft = Eau énergie air = Acqua energia aria

Artikel: Unwetterschäden in der Schweiz im Jahre 1987

# Unwetterschäden in der Schweiz im Jahre 1987

Jürg Zeller und Gerhard Röthlisberger

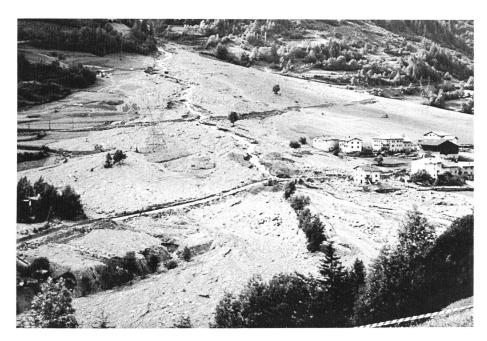
Bild 12. Unwetterschäden vom 18./ 19. Juli im Puschlav: Der Hauptschadenbringer für Poschiavo war der Varunasch aus dem Val Varuna. ein Wildbach, der nur etwa 800 m oberhalb Poschiavo in den Poschiavino (Vorfluter) einmündet. Das Bild zeigt dessen mächtigen Bachkegel mit intensiv genutztem Wiesland, das in kurzer Zeit grossflächig vermurt wurde. Berninabahn und verschiedene Strassen wurden mehrmals unterbrochen und der Poschiavino mit Geschiebe überschwemmt, was schwerwiegende Folgen für Poschiavo hatte.

- Das Puschlav, vor allem der Hauptort Poschiavo: Ein Murgang des berüchtigten Verunabaches² gelangte in den hochgehenden Vorfluter Poschiavino und verursachte bei der Dorfbrücke einen Geschiebestau mit verheerenden Ausbrüchen. Dabei wurde der Dorfkern völlig verwüstet, zahlreiche Häuser, Geschäfte und Autos zerstört, Bahn- und Strassenverbindungen unterbrochen. 150 Personen mussten mitten in der Nacht evakuiert, viele davon mit Helikoptern von den Dächern befreit werden³. Auch Brusio (Puschlav) wurde schwer betroffen. (22 Millionen Franken Schäden).
- Das Bündner Oberland von Disentis bis Ilanz: Aus fast allen Gemeinden wurden mehr oder weniger schwere Unwetterschäden gemeldet. Unter anderem zerstörten Rüfenniedergänge aus dem Val Luven und Val Rabius Strassen- und Bahnverbindungen, überschwemmten

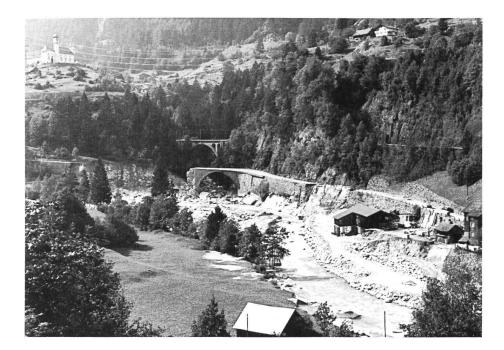
Bild 16. Mehrfach zerstörte Kantonsstrasse unterhalb von Wassen. In Bildmitte befindet sich die Einmündung der Meienreuss. Das Reussbett war nach dem Hochwasser nahezu doppelt so breit. Hohe Stützmauern der Kantonsstrasse (alten Gotthardstrasse) wurden unterspült und stürzten ein. Die Sägerei wurde stark beschädigt. Die Wiederherstellungsarbeiten sind im Gange. (Foto G. Geria.

- Das obere Reusstal von Gurtnellen bis Göschenen: Durch die gewaltige Erosionskraft verbreiterte die Reuss ihr Bett teilweise um 50 Meter, angrenzende Steilborde, Aufschüttungen, Strassen- und Geleisestrecken wurden weggerissen. Bei Wassen wurde ein Brückenpfeiler der Autobahn N2 unterspült; die Talspur sackte um 1,5 Meter ab und kann nur durch eine teure Sanierung vor dem Abbruch gerettet werden. Auch Teile der Kantonsstrasse (alte Gotthardstrasse) verschwanden in den Fluten. Bei der Schöllenen wurden Lehnenviadukte zerstört und Galerien durch Schuttmassen eingedrückt, die Schöllenenbahn durchgehend unterbrochen.
