Artikel: Unwetterschäden in der Schweiz im Jahre 1987
Autor: Zeller, Jürg / Röthisberger, Gerhard
DOI: <https://doi.org/10.5169/seals-940693>

Unwetterschäden in der Schweiz im Jahre 1987

Jürg Zeller und Gerhard Röthlisberger

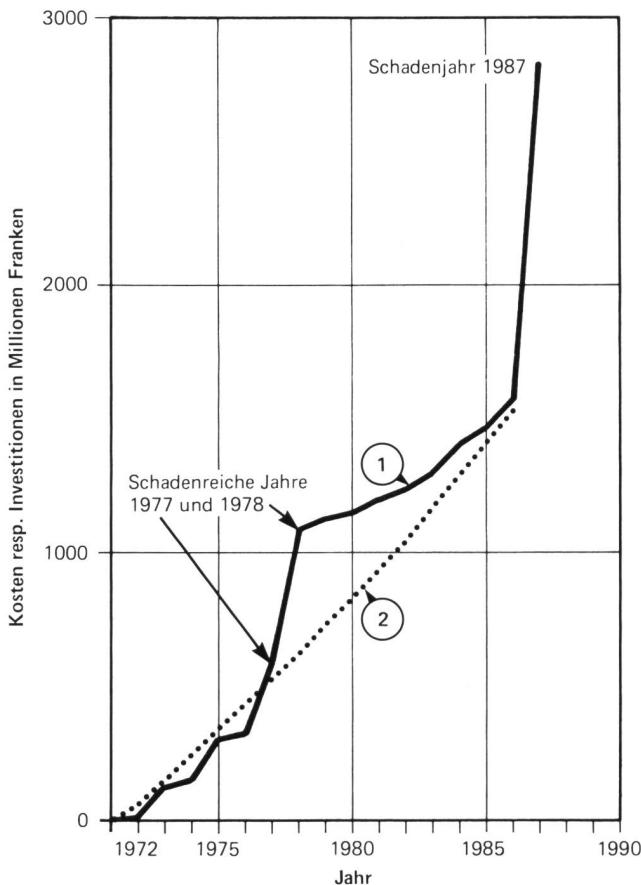
Bild 7. Gegenüberstellung der Kosten infolge Unwetterschäden (Kurve 1) und der investierten, wasserbaulichen Aufwendungen (Kurve 2), dargestellt als Summenkurve. Markant ist der Kostanstieg in den Katastrophenjahren 1977, 1978 und 1987.

gen wurde im Bild 7 1972 begonnen. Dass vor 1972 schon ein Nachholbedarf bezüglich Investitionen bestand, wird vermutet. Ferner sind die Investitionen im Bereich Melioration sowie Forst- und Landwirtschaft nicht genügend aufschlüsselbar und deshalb nicht enthalten. Diese sind allerdings im Verhältnis zu den Investitionen des Wasserbaus eher gering und verändern deshalb den Gesamteindruck von Bild 7 kaum. – Die Katastropheneignisse der Jahre 1977, 1978 und 1987 brachten die Investitionen offensichtlich aus dem Tritt.

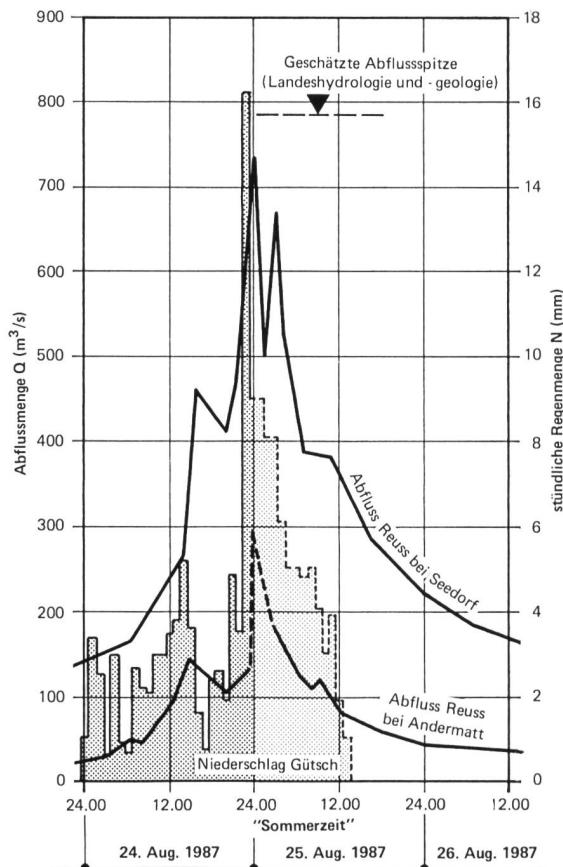
Bild 8. Abflussganglinien der Reuss bei Andermatt ($E = 192 \text{ km}^2$) und bei Seedorf ($E = 832 \text{ km}^2$) im Vergleich zu den Niederschlägen der Messstation Gütsch oberhalb von Andermatt, laut Angaben der Landeshydrologie und -geologie beziehungsweise der Schweiz Meteorologischen Anstalt. Die gestrichelten Kurventeile sind rekonstruiert.

Abflüsse: Die Gegenüberstellung der Niederschläge im Raum Andermatt und der Reussabflüsse in Andermatt beziehungsweise in Seedorf (Bild 8) ergibt eine recht plausible Vorstellung über die Geschehnisse. Man nimmt an, dass die zweigipflige Abflussganglinie von Seedorf vor allem auf

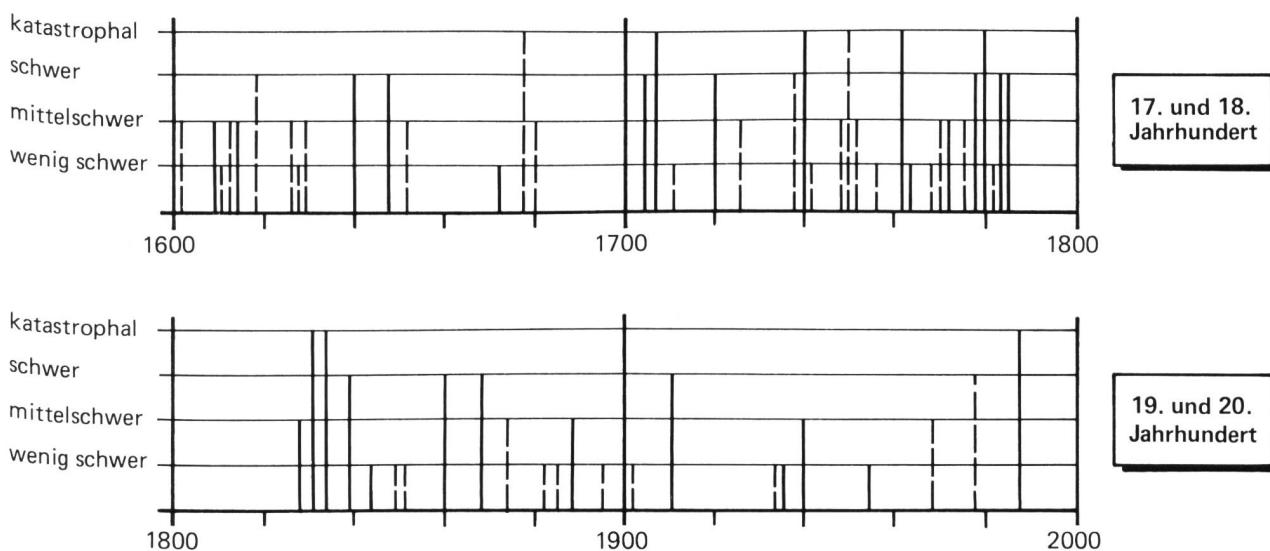
Bild 10. Unwetterchronik für die Reuss im Urner Reusstal und Urserental. Vor dem 15. Jahrhundert sind nur mangelhafte Angaben verfügbar (2 bis 3 Grossereignisse pro Jahrhundert).

— eindeutig durch die Reuss verursachte Schadeneignisse
- - - durch Seitenbäche oder -flüsse und/oder vermutlich durch die Reuss verursachte Schadeneignisse.

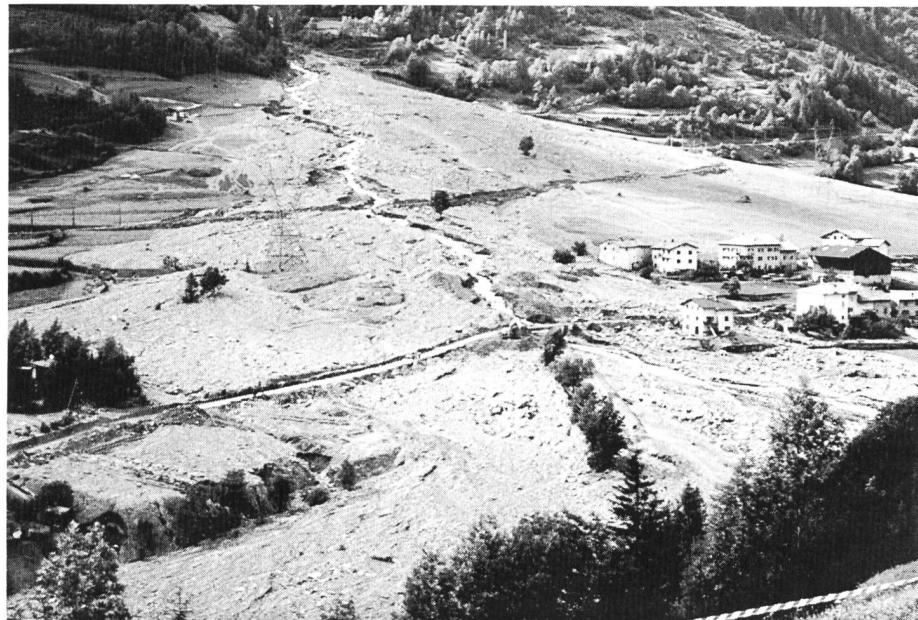
Bild 12. Unwetterschäden vom 18./19. Juli im Puschlav: Der Hauptschadenbringer für Poschiavo war der Varunasch aus dem Val Varuna, ein Wildbach, der nur etwa 800 m oberhalb Poschiavo in den Poschiavino (Vorfluter) einmündet. Das Bild zeigt dessen mächtigen Bachkegel mit intensiv genutztem Wiesland, das in kurzer Zeit grossflächig vermurte wurde. Berninabahn und verschiedene Strassen wurden mehrmals unterbrochen und der Poschiavino mit Geschiebe überschwemmt, was schwerwiegende Folgen für Poschiavo hatte.

- Das Puschlav, vor allem der Hauptort Poschiavo: Ein Murgang des berüchtigten Verunabaches² gelangte in den hochgehenden Vorfluter Poschiavino und verursachte bei der Dorfbrücke einen Geschiebestau mit verheerenden Ausbrüchen. Dabei wurde der Dorfkern völlig verwüstet, zahlreiche Häuser, Geschäfte und Autos zerstört, Bahn- und Strassenverbindungen unterbrochen. 150 Personen mussten mitten in der Nacht evakuiert, viele davon mit Heliokoptern von den Dächern befreit werden³. Auch Brusio (Puschlav) wurde schwer betroffen. (22 Millionen Franken Schäden).
- Das Bündner Oberland von Disentis bis Ilanz: Aus fast allen Gemeinden wurden mehr oder weniger schwere Unwetterschäden gemeldet. Unter anderem zerstörten Rüffenniedergänge aus dem Val Luven und Val Rabius Strassen- und Bahnverbindungen, überschwemmten

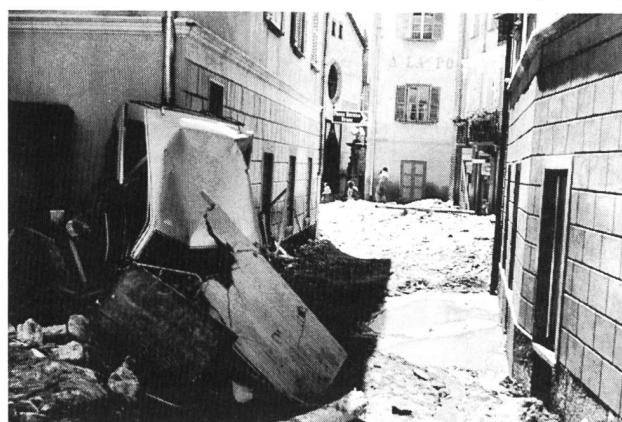
Bild 13. Unwetterschäden vom 18./19. Juli im Puschlav: Der Poschiavino durchfloss zum Teil mannhoch das Ortszentrum von Poschiavo. Strassen und Gassen wurden zu Wildbächen. Riesige Schuttmassen wurden abgelagert, Häuser stark beschädigt, Strassenpflasterungen weggerissen. Das Bild zeigt eindrücklich den chaotischen Zustand im Ortsinneren.

Das zweite Unwetter vom 24./25. August traf Poschiavo nochmals in ähnlicher Weise sehr hart. Das dritte starke Unwetter vom 25./27. September verlief dagegen glücklicherweise ohne wesentliche Schäden.

Dank dem Grosseinsatz von Baufirmen, Freiwilligen des Zivilschutzes und des Militärs gelang es jeweils in relativ kurzer Zeit die Situation wieder einigermaßen unter Kontrolle zu bringen. Die Schäden waren und sind auch heute noch enorm. Es wird Jahre zu deren Behebung brauchen.

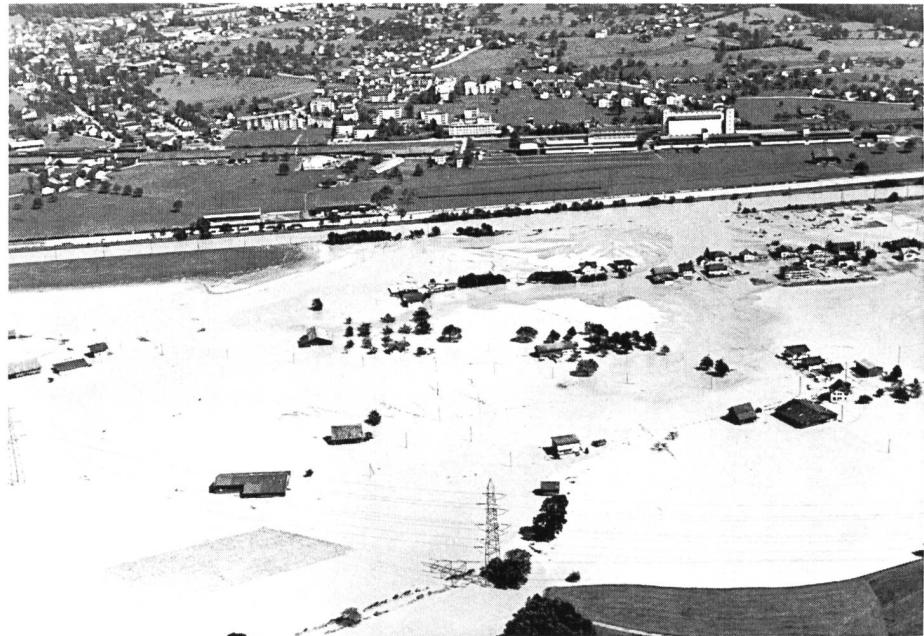
Bild 14. Überschwemmung der linksufrigen Reussebene bei Altdorf, aufgenommen einige Tage nach dem Hochwassereignis vom 24./25. August 1987. Man beachte die Reussausbruchsstelle in Bildmitte (gegenüber dem grossen Silogebäude). Die ausgetriebene Wassermenge wird von der Landeshydrologie und -geologie auf total rund 1,2 Mio m³ geschätzt. (Im Bild ist die Fließrichtung von rechts nach links).

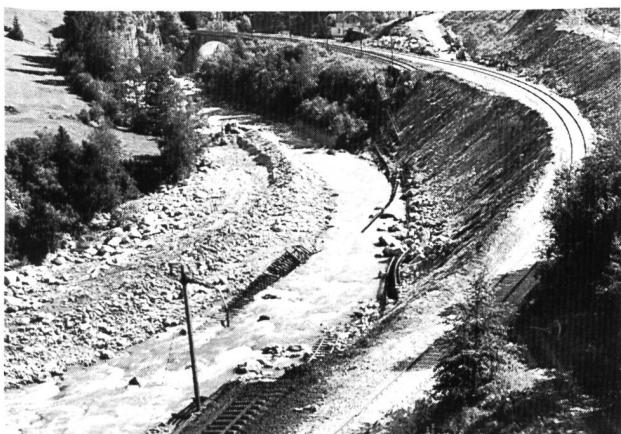
Bild 15. Reuss oberhalb von Wassen: Durch Erosion abgerutschtes Trassee der Gotthardbahn. Die Rekonstruktionsarbeiten von Reussufer und Bahn sind in vollem Gange (Fließrichtung im Bild von oben nach unten).
