**Artikel:** Die Hochwasser 1868 und 1987 : ein Vergleich  
**Autor:** Petrascheck, Armin  
**DOI:** <https://doi.org/10.5169/seals-940449>

# Die Hochwasser 1868 und 1987

## Ein Vergleich

Armin Petrascheck

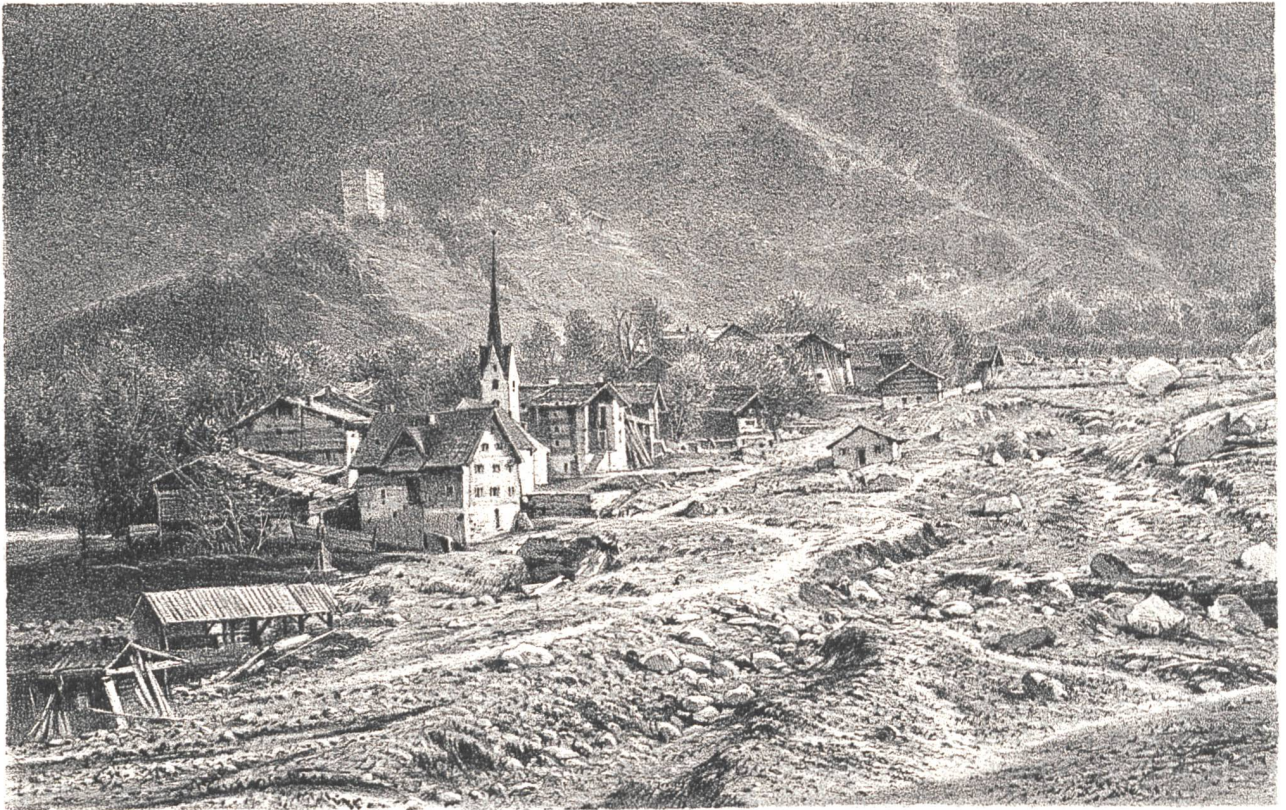
Bild 5. Die Folgen des Murganges von 1868 in Zignau (Stich von Coaz 1869 [4]). Die Kirche und das davor erkennbare Haus wurden von einem ähnlichen Murgang im Jahre 1927 zerstört und etwas weiter talab wieder aufgebaut. Die Bilder 6 bis 8 wurden vom fast gleichen Standort aus aufgenommen.

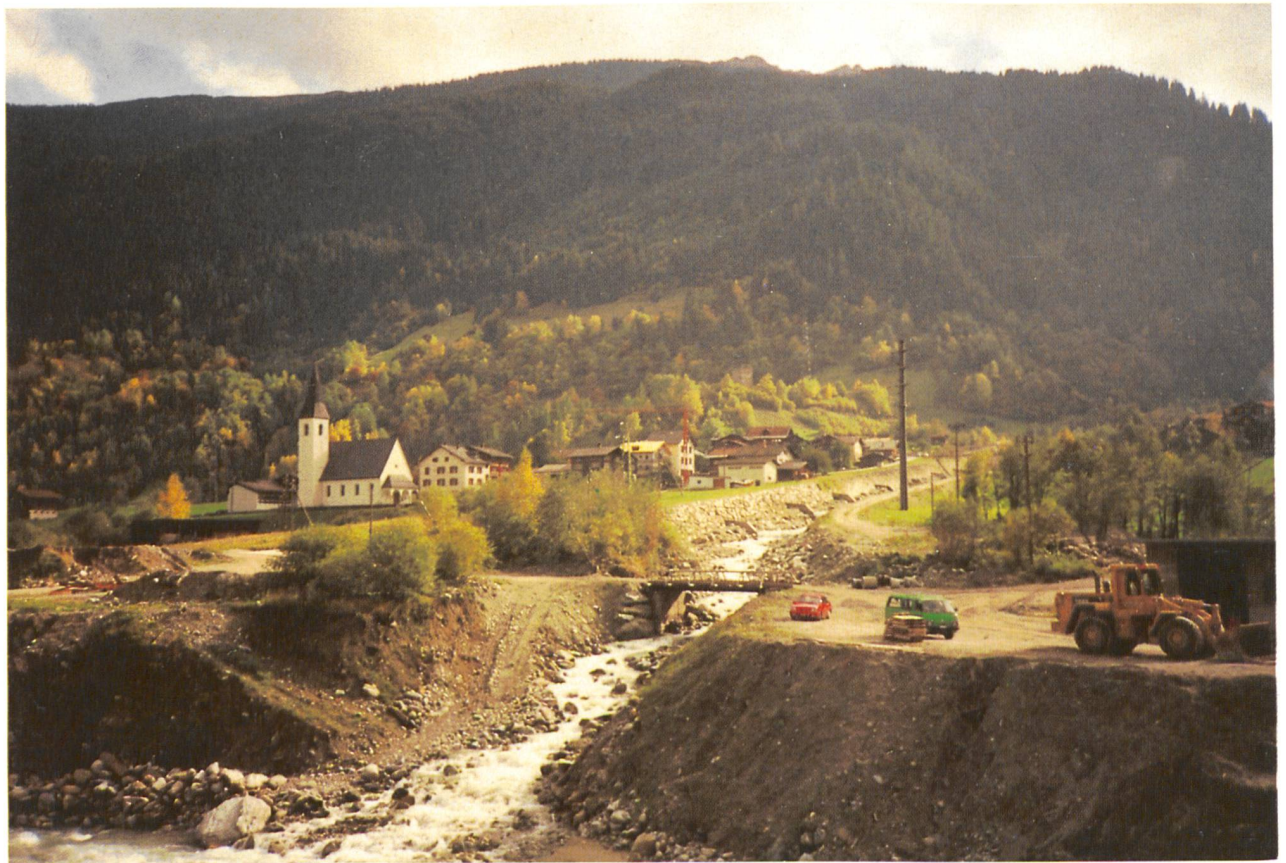
Bild 6. Zignau im Herbst 1988. Man erkennt das Gerinne, das die Rufe am Ort vorbeileiten konnte und den Schaden in Grenzen hielt. Bis wieder Gebüsch die Verbauungen verdeckt, werden allerdings noch einige Jahre vergehen (vgl. Bild 5).

Während der Unwetter 1987 haben sich die meisten Wasserbauten bewährt. Auf das Beispiel der Rheinkorrektur wurde bereits verwiesen. Aber auch zahlreiche kleinere Verbauungen erfüllten ihren Zweck. So wurde das Dorf Zignau durch die Korrektur der Zervraggia vor schweren Schäden bewahrt (Bilder 5 bis 8). 1834, 1868 und 1927 hatten schwere Murgänge das Dorf heimgesucht, so dass an eine Verlegung des Dorfes gedacht wurde. Als Folge der Murgänge wurde jedesmal auch der Rhein aufgestaut. Die Ableitung des Geschiebestosses der Rufe hat 1987 das Dorf vor Schaden bewahrt; wie weit sich dadurch der Rheinaufstau erhöhte, ist quantitativ nicht festzustellen.

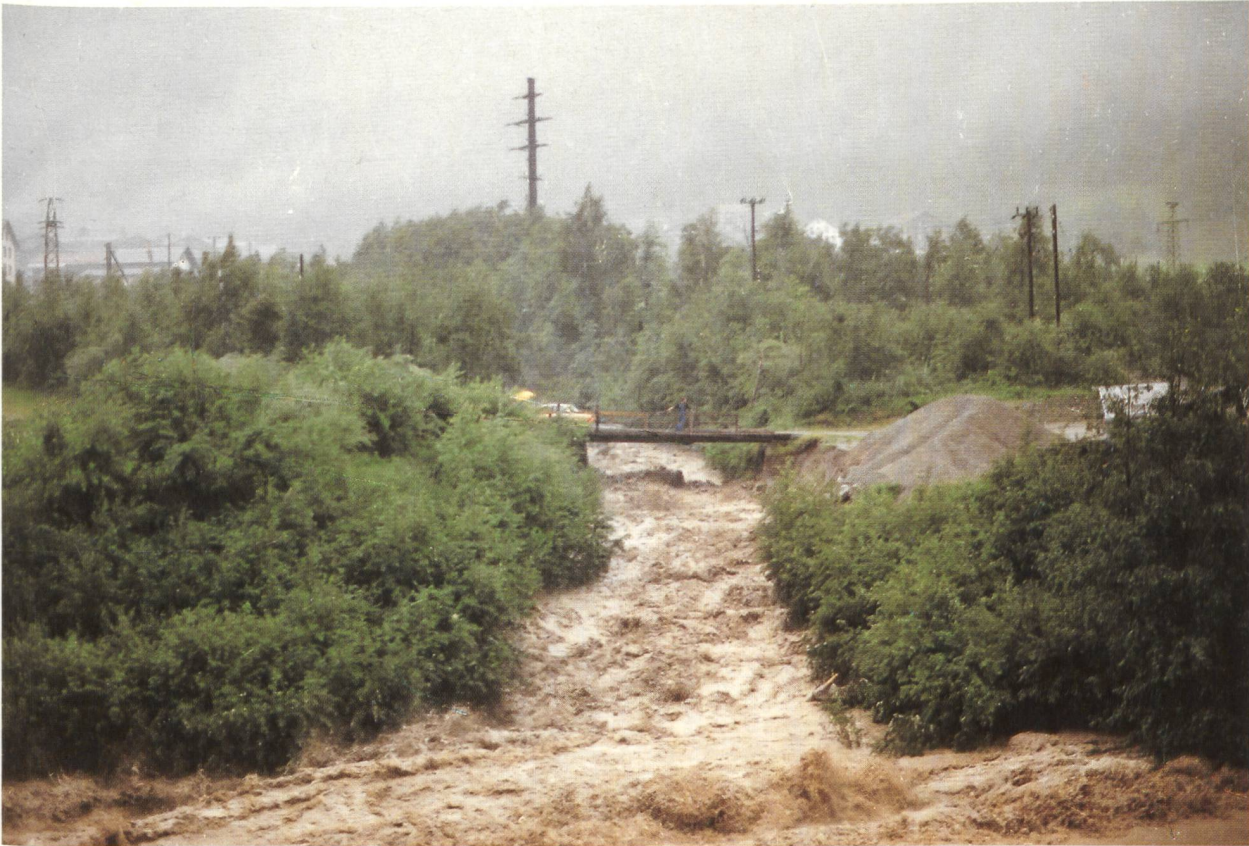
Bild 7. Die hochgehende Zervraggia am 27. September 1987 um 16 Uhr (Foto Toni Venzin, Truns).

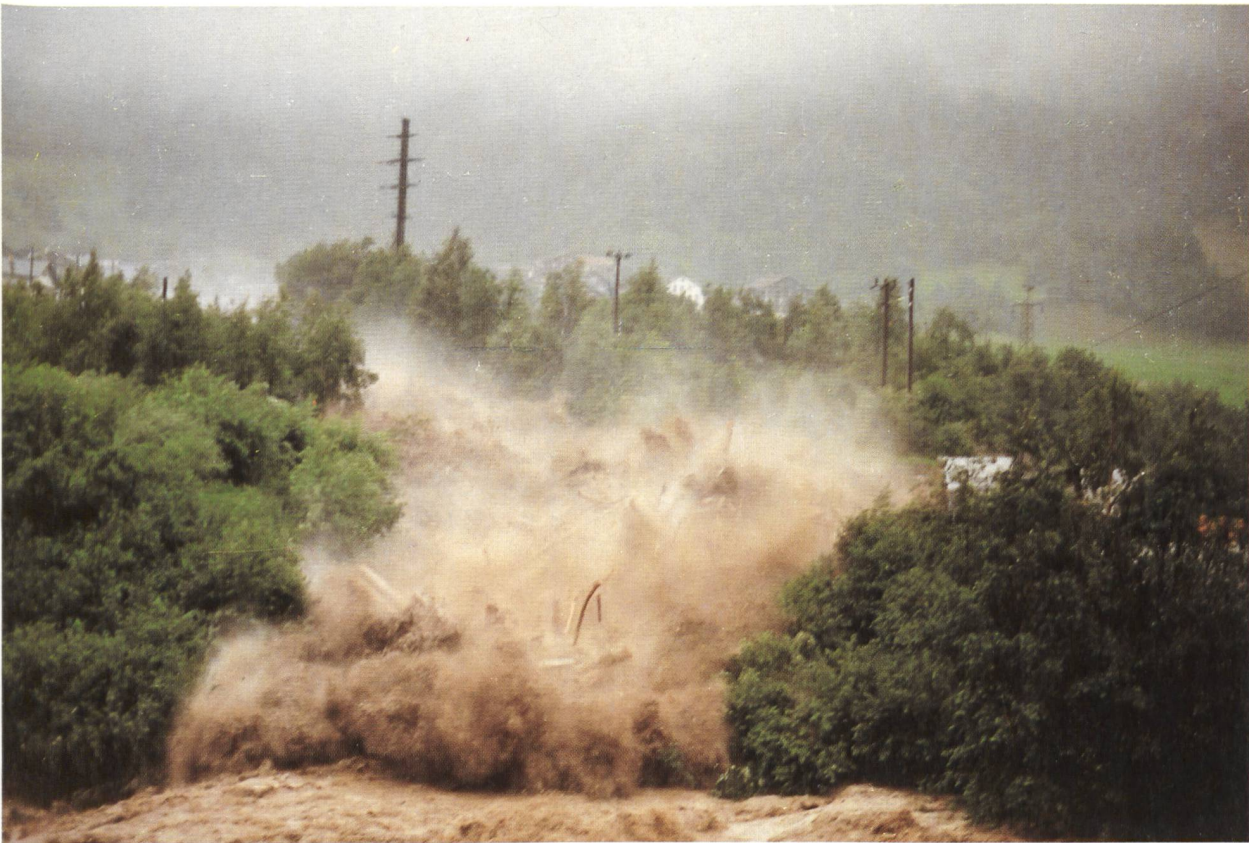
Bild 8. Rufe der Zervraggia am 17. Juli 1987 um 16.15 Uhr (Foto Toni Venzin, Truns). Das seltene Foto eines Rüfenkopfes macht deutlich, dass die Kraft, ähnliche Verwüstungen wie 1868 anzurichten, vorhanden war. Die Rufe brachte derart hohe Geschiebemassen mit sich, dass daraufhin der Rhein aufgestaut wurde und sich temporär einen Ausweg durch den Tunnel der Oberalpbahn suchte.

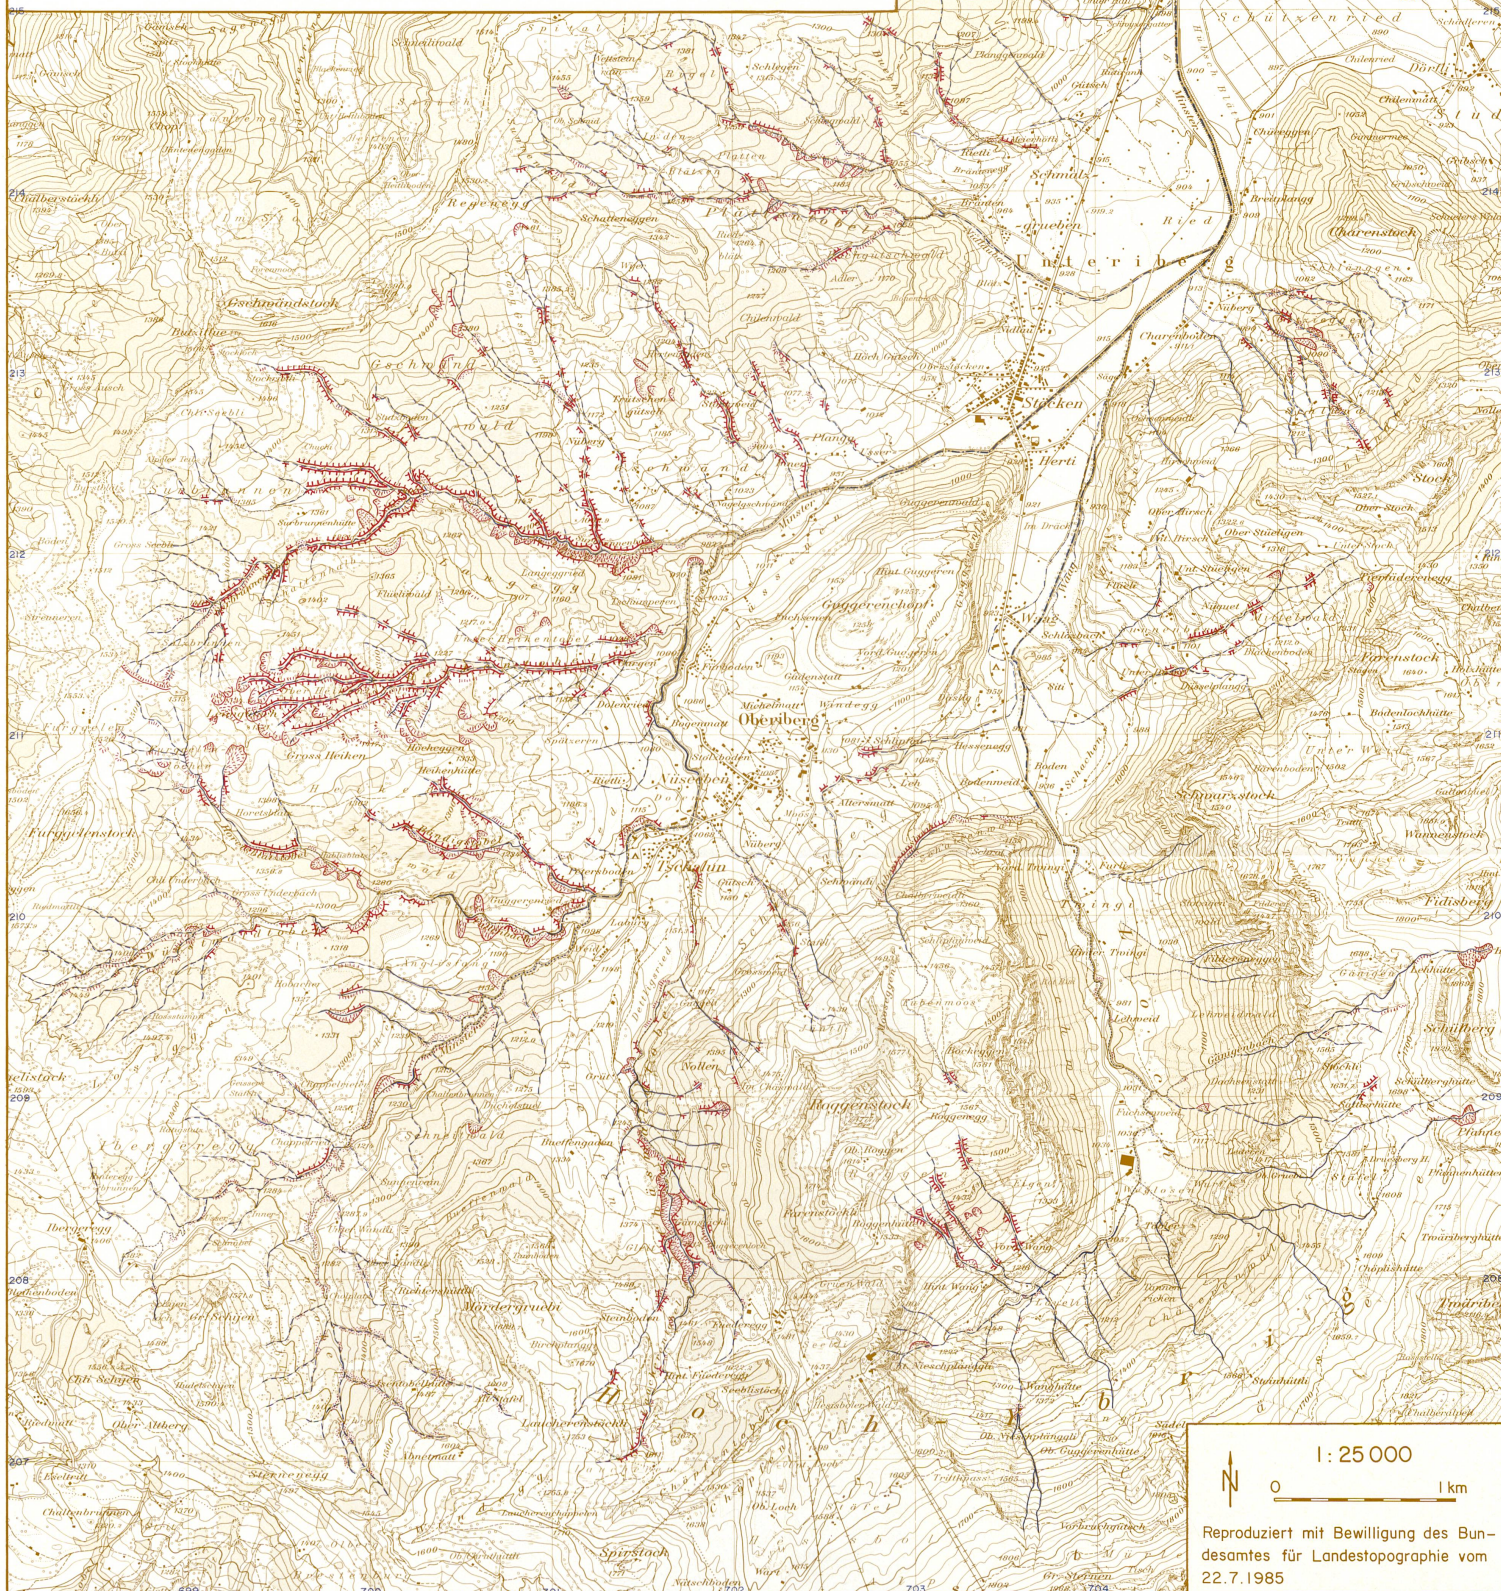
# Gewässersohlenqualifizierung und Kartierung der Schlammquellen im Einzugsgebiet der Minster

- S<sub>1</sub>: Eintiefende Sohle im Lockergestein
- S<sub>2</sub>: Eintiefende Sohle im Festgestein
- - - S<sub>3</sub>: Sohle im Beharrungszustand, Verbauungsstrecke
- ..... S<sub>4</sub>: Auflandende Sohle und Umlagerungssohle
- ||||| U<sub>1</sub>: Fuss von aktiven Rutschmassen
- ..... U<sub>2</sub>: Lockergestein mit geringer Schlammabtragsresistenz, ohne Vegetationsdecke
- ||||| U<sub>3</sub>: Festgestein mit geringer Schlammabtragsresistenz, ohne Vegetationsdecke

Diese Karte zu M. Ammann: «Verlandung im Sihsee und Lokalisierung des Schlammabtrages im Einzugsgebiet der Minster mittels Kartierung und Schlammuntersuchung» erscheint gleichzeitig in «Beiträge zur Geologie der Schweiz, geotechnische Serie», Lieferung 78, Kümmerli & Frey AG, CH-3000 Bern, 1988, und in der Fachzeitschrift «wasser, energie, luft – eau, énergie, air» 87 (1989), Heft 1–3, CH-5401 Baden.
