Zeitschrift: Wasser Energie Luft = Eau énergie air = Acqua energia aria
Herausgeber: Schweizerischer Wasserwirtschaftsverband
Band: 81 (1989)
Heft: 1-3

Artikel: Ehemalige Wasserkraftanlage Neuthal-Bäretswil
Autor: [s.n.]
DOI: <https://doi.org/10.5169/seals-940454>

Ehemalige Wasserkraftanlagen Neuthal-Bäretswil

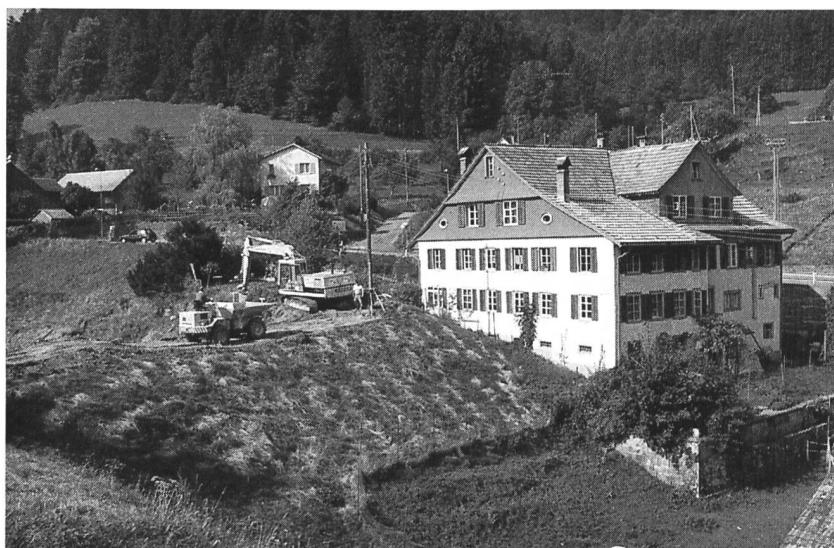
Bild 1. Damm Unterer Weiher mit ehemaliger Mühle Muedsbach – Ansicht von unten. Die Baumaschinen im Bilde sind mit dem Abtrag der Dammkrone beschäftigt. Zusammen mit der neuen Hochwasserentlastung und weiteren baulichen Massnahmen wird damit die Gewähr für die geforderte Sicherheit gegeben sein.

fast zehn Meter hohe Erddamm des Unteren Weiher geügt den heutigen Anforderungen an die Sicherheit bei weitem nicht mehr. Infolge der viel zu geringen Kapazität für den Hochwasserabfluss ist der Damm in den letzten Jahren mehrmals überströmt worden – zum Glück ohne grössere Schäden zu verursachen.

Dass sich im Unteren Weiher über die Jahre grosse Mengen an Schlamm abgelagert haben, zeigte sich bei der vollständigen Entleerung. Das Material ist in der Zwischenzeit ausgebaggert und grösstenteils per Bahn abtransportiert worden. Momentan sind die eigentlichen Sanierungsarbeiten am Damm im Gange. Die Standsicherheit des Bauwerkes wird erhöht durch Abtragen des obersten Metres und durch eine Abflachung der lufeseitigen Böschung. Mit dem Einbau einer genügenden Hochwasserentlastung soll ein künftiges Überströmen verhindert werden. Sicherungsmassnahmen am Dammfuß und am Auslauf dienen dazu, unerwünschte Erosionen zu vermeiden. Mit der Revision des Grundablasses soll der Weiherstand bei Bedarf kontrolliert abgesenkt werden können.

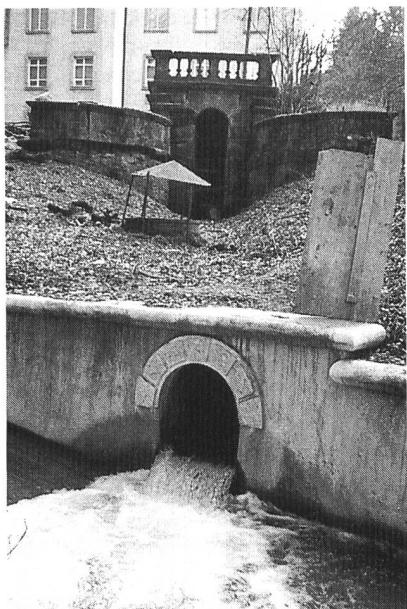
Bild 2. Kette von industriegeschichtlich wertvollen Zeugen im früheren Guyer-Zeller-Gut im Neuthal: Kringelbacheindolung, gedeckter Einstieg zum Kontrollschatz des Turbinenauslaufstollens der Fabrikanlage Neuthal, Transmissionsschlitz (unter der Balustrade) als integraler Bestandteil der früheren Parkanlage sowie im Hintergrund ein Teil des kürzlich durch den Kanton erworbenen Fabrikgebäudes. Im Moment werden die Sanierungsarbeiten am Transmissionsschlitz und an der Kringelbacheindolung in Angriff genommen.

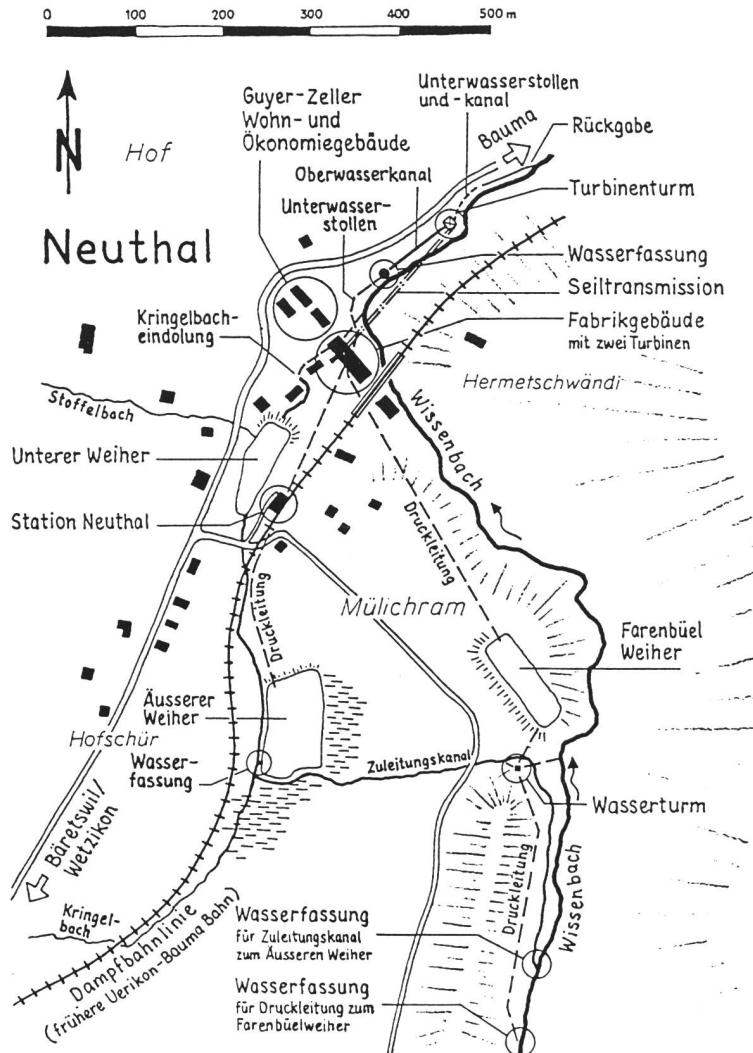
Bild 3, rechts. Lageskizze des Wasserkraftsystems Neuthal.
(Zeichnung: Basler & Hofmann, Ingenieure und Planer AG, Zürich)
