Zeitschrift: Wasser Energie Luft = Eau énergie air = Acqua energia aria
Herausgeber: Schweizerischer Wasserwirtschaftsverband
Band: 82 (1990)
Heft: 1-2

Artikel: 275 Jahre Kanderumleitung
Autor: Vischer, Daniel / Fankhauser, Ulrich
DOI: <https://doi.org/10.5169/seals-939773>

275 Jahre Kanderumleitung

Daniel Vischer und Ulrich Fankhauser

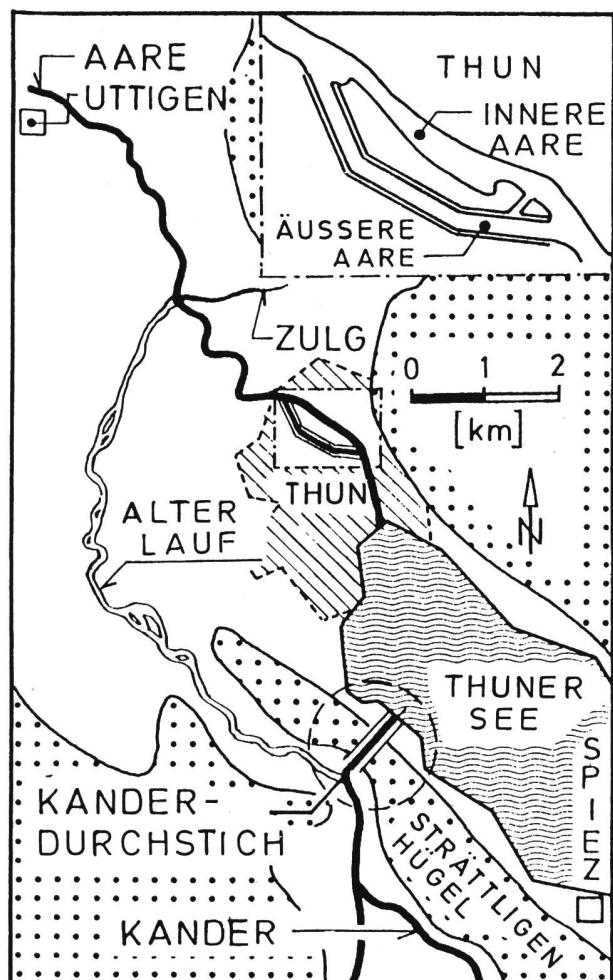
Bild 1. Kanderkorrektion 1711–1714, Situation des alten Laufs und des Kanderdurchstichs.

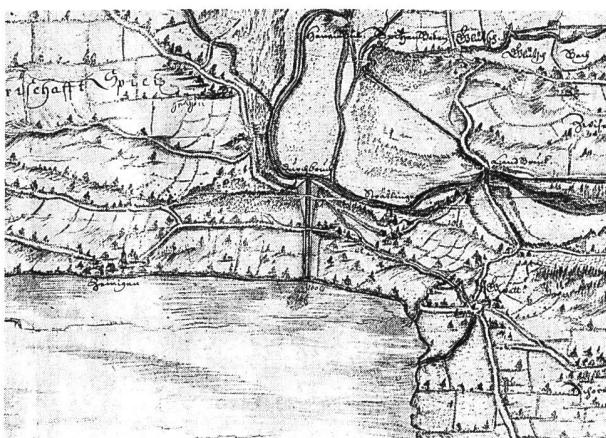
Bild 3. Ausschnitt aus dem Plan von Bodmer mit der projektierten Kanderableitung durch den Strättigenhügel in den Thunersee.

Dennoch war der Bericht der Kommission positiv. Er stellte 1699 fest, dass die Kanderumleitung als solche machbar sei und die daraus entstehenden Gefahren bei Thun abgewendet werden könnten: Letzteres bedinge den Einbau von Schleusen in die Schwellen bei Thun und allenfalls einen Hochwasserentlastungskanal vom See-Ende bis unterhalb der Stadt. Im Spannungsfeld der Meinungen befasste sich 1703 dann eine zweite Kommission mit der Angelegenheit, insbesondere mit den Abflussverhältnissen in Thun, und kam ebenfalls zu einem positiven Ergebnis. Schliesslich wurde 1710 eine dritte Kommission abgeordnet, um sich erneut an Ort und Stelle über die Ausführungsmöglichkeiten Gewissheit zu verschaffen. Zu den Mitgliedern gehörten unter anderem *Samuel Bodmer, Emanuel Gross und Pietro Morettini*. Von *Samuel Bodmer*, der bei der Einsetzung dieser Kommission zum erstenmal aktenkundlich im Zusammenhang mit der Kander erwähnt wird, war bereits die Rede. Bei *Emanuel Gross* (1681–1742) handelte es sich um einen Ingenieuroffizier, der sich 15 Jahre in Italien aufgehalten und dort Mathematik und Ingenieurkunst studiert hatte. Im Verlauf seiner Karriere stand er im Dienst Preussens, Berns und Modenas und bekleidete als Berner Rats herr verschiedene Landvogteistellen. *Pietro Morettini* (1663–1737) stammte aus Locarno und war einer der führenden Militäringenieure seiner Zeit. Er hatte als leitender Festungsbauer in Frankreich unter *Vauban* und dann in Holland unter *Coehorn* gearbeitet. Nachher stand er im Dienst Luzerns und der Innern Orte, für die er nebst andern die Festung Baden erstellte, und beschloss seine Karriere als Professor für Kriegsingenieurwesen in Genua (*Grosjean* 1963). Da sich ein Ingenieuroffizier (Genieoffizier) damals viel mit dem Bau von Schanzengräben und Brücken befasste, steht wohl fest, dass die dritte Kommission der Berner Regierung einen erheblichen Sachverstand besass. Diese Aussage ist wichtig, weil es diese dritte Kommission war, die nach Kontrollvermessungen von Gross und Morettini das Projekt für die Kanderkorrektion ausarbeitete und einreichte. Dabei handelte es sich im wesentlichen um einen Kostenvoranschlag und einen von Bodmer gezeichneten Plan (Bild 3).

Betrachtet man das Längenprofil Bodmers, kann man für die Projektsohle des Kanderdurchstichs eine Flachstrecke von etwa 0,8% Gefälle und eine anschliessende Steilstrecke von etwa 23% Gefälle ausmachen. Die erste führt durch den 250 m langen Durchstich und dann noch 90 m weiter bis zur damaligen Oberlandstrasse, die zweite folgt 230 m der Fallgeraden des Ufergeländes bis zum See (vergleiche auch Bild 8).

Am interessantesten ist natürlich der Durchstich durch den Strättigenhügel. Das Längenprofil zeigt eine maximale Tiefe von 50 m und enthält das zugehörige Querprofil. Aus diesem lässt sich entnehmen, dass für die Böschungen offenbar drei Varianten zur Diskussion standen, nämlich je eine solche mit 120%, 85% und 73% Neigung. Aufgrund der im Kostenvoranschlag angeführten Aushubkubatur lässt sich aber abschätzen, dass sich die Kommission für 120% entschieden hat. Somit sah das Projekt für den eigentlichen Durchstich folgende Abmessungen vor:

Länge	250 m
Sohlenbreite	32 m
Sohlengefälle	0,8 %
Böschungsneigung	120 % oder 6:5
maximale Tiefe	50 m
maximale Breite	115 m
Aushubvolumen	310000 m ³

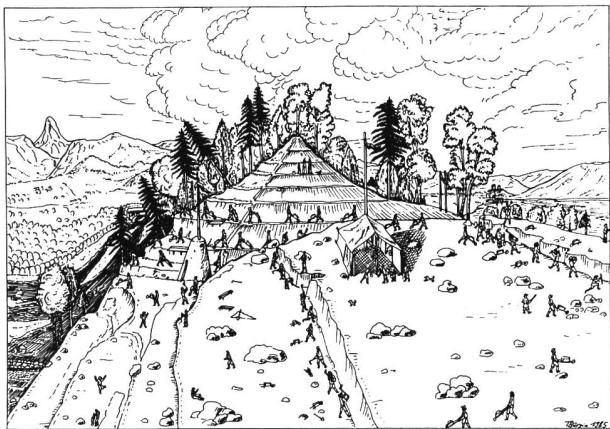
Bild 4. Arbeiten am Kanderdurchstich 1711/12. Blick nach Nordwesten. Links Stockhorn und alter Kanderunterlauf, rechts Thunersee (nach einem zeitgenössischen Ölgemälde skizziert von T. Bürgin).

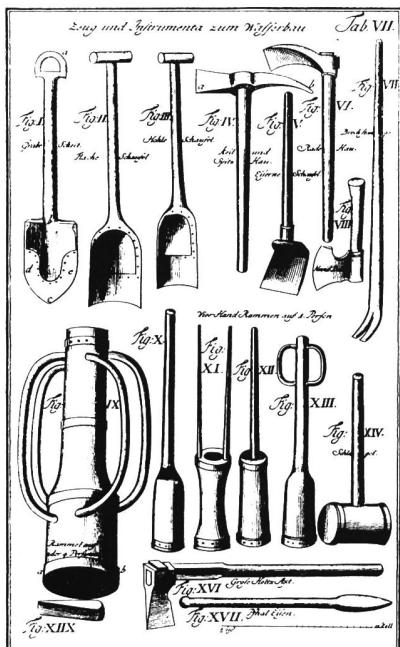
Bild 5a. Werkzeuge: «Zeug und Instrumente zum Wasserbau» nach Leopold 1724.

Baumaschinen gab es keine. Der Gerätelpark bestand zum überwiegenden Teil aus Schaufeln, Pickeln oder Hauen und Schubkarren (Bild 5).

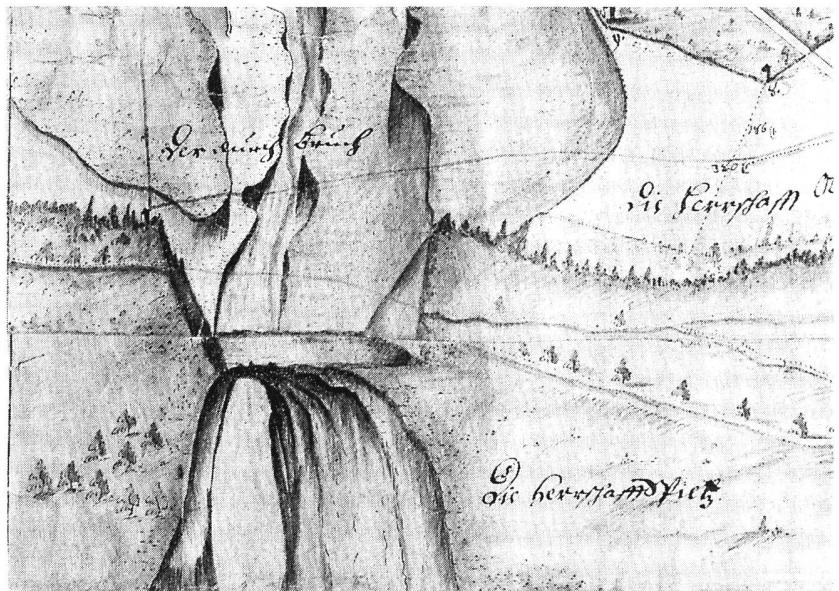
Bild 6. Ausschnitt aus dem Vermarchungsplan Bodmers (1717), der die Partie des Durchstichs kurz vor dem Einsturz darstellt. Man erkennt den von Bodmer getätigten Aushub und darunter den stark ausgewaschenen Stollen.

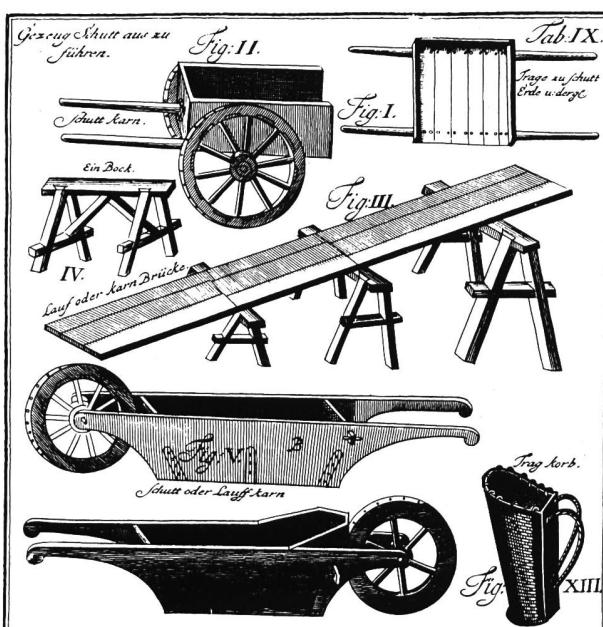
Bild 5b. Transportmittel; «Gezeug Schutt aus zu führen» nach Leopold 1724.

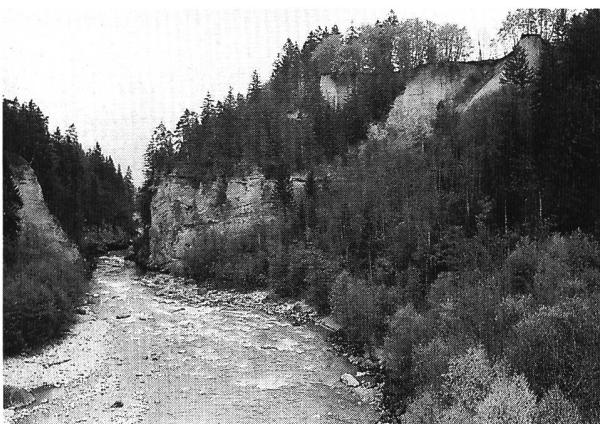
Bild 7. Kanderschlucht heute, in Fließrichtung gesehen.

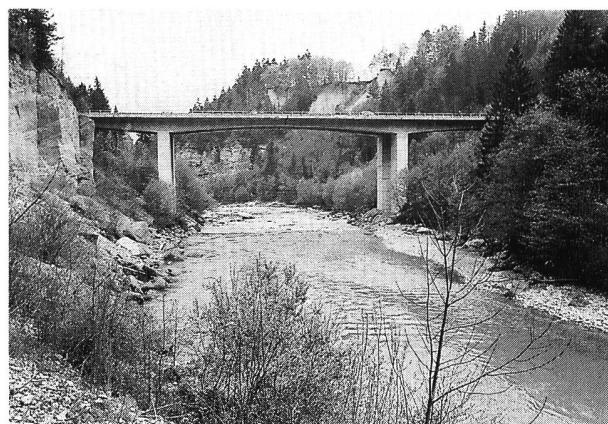
Bild 9. Kanderschlucht heute, in Fließrichtung gesehen. Die einstige Kandersohle lag auf der Fahrbahnhöhe der heutigen Autobahnbrücke (N6).

einem Gefälle von 0,8 % in der Schluchtstrecke dürfte er nun aber einen gewissen Gleichgewichtszustand – das ist ein Zustand, bei dem die Wasser- und die Geschiebeführung derart aufeinander abgestimmt sind, dass weder Auflandungen noch Eintiefungen entstehen – erreicht haben. Die Kanderschlucht (Bild 7), die heute bis zu 75 m hohe Wände aufweist, übertrifft also mit ihren heutigen Ausmassen das Projekt von Bodmer und seinen Kollegen bei weitem (Bild 8). Der Wanderer, der die Schlucht heute unvereingenommen betritt, wird durch nichts an den Umstand erinnert, dass hier einmal Menschen am Werk waren. Das natürliche Aussehen der Schlucht, die seit 1978 unter Landschaftsschutz steht, belegt ja auch, dass ihr Aushub zum grössten Teil ein Werk der Kander und damit der Natur und nicht der Wasserbauer ist (Bilder 9 und 10).

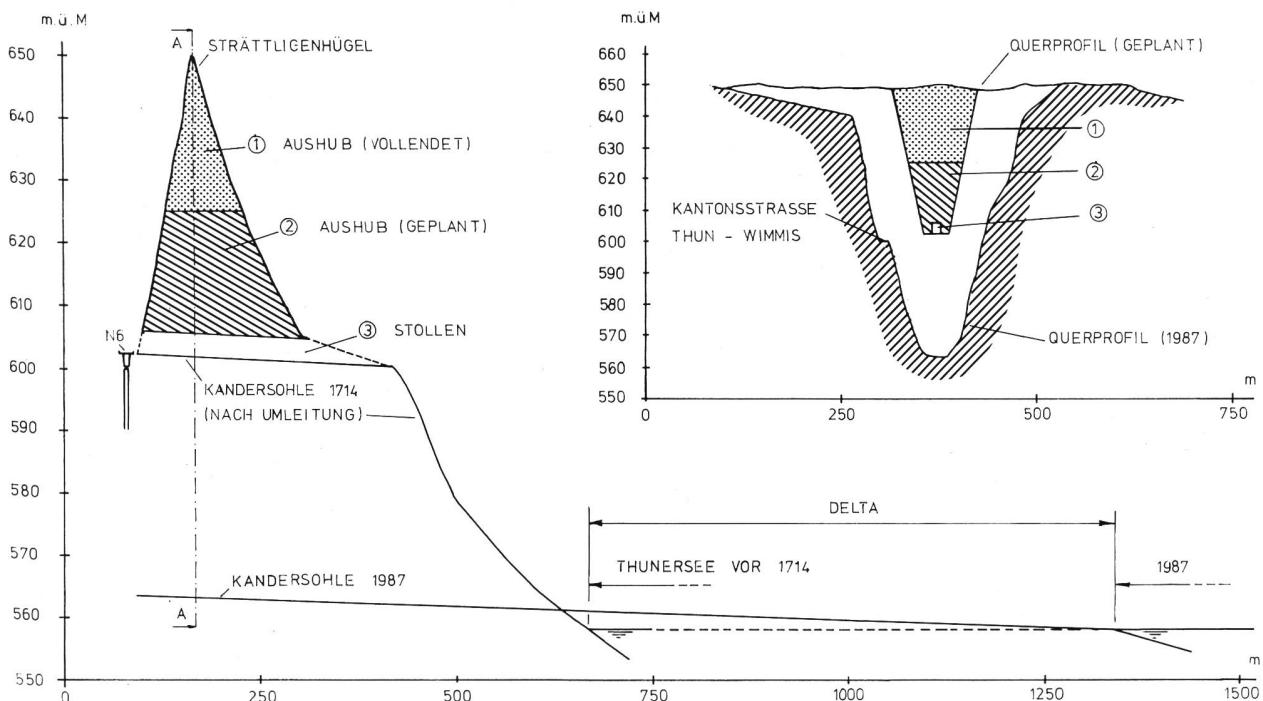
Bild 8. Überhöhtes Längenprofil und Schnitt A-A der Kanderschlucht mit eingezeichnete projektierte und heutiger Sohlenlage der Kander.

Wie schon angedeutet, schritt die Erosion so weit fort, dass die Kandersohle bald wesentlich tiefer als die Projektsohle lag. Dabei schliff sich die Kander auch in die unter der Moraine ruhenden Nagelfluhbänke ein und schuf so eine Schlucht mit steilen Wänden. Eine von 1716 stammende Aufnahme hält fest, dass das neue Kanderbett damals – also blass zwei Jahre nach der Kanderumleitung – bereits 27 m unter der einstigen Stollensohle lag. Das machte sich weit flussaufwärts bemerkbar, so auch bei der 2 km entfernten Simmenmündung mit einer Eintiefung von 5 m. Entsprechend hatte sich im Thunersee ein Delta von über einem halben Quadratkilometer Oberfläche und 5 Mio m³ Inhalt angehäuft (Beck 1938).

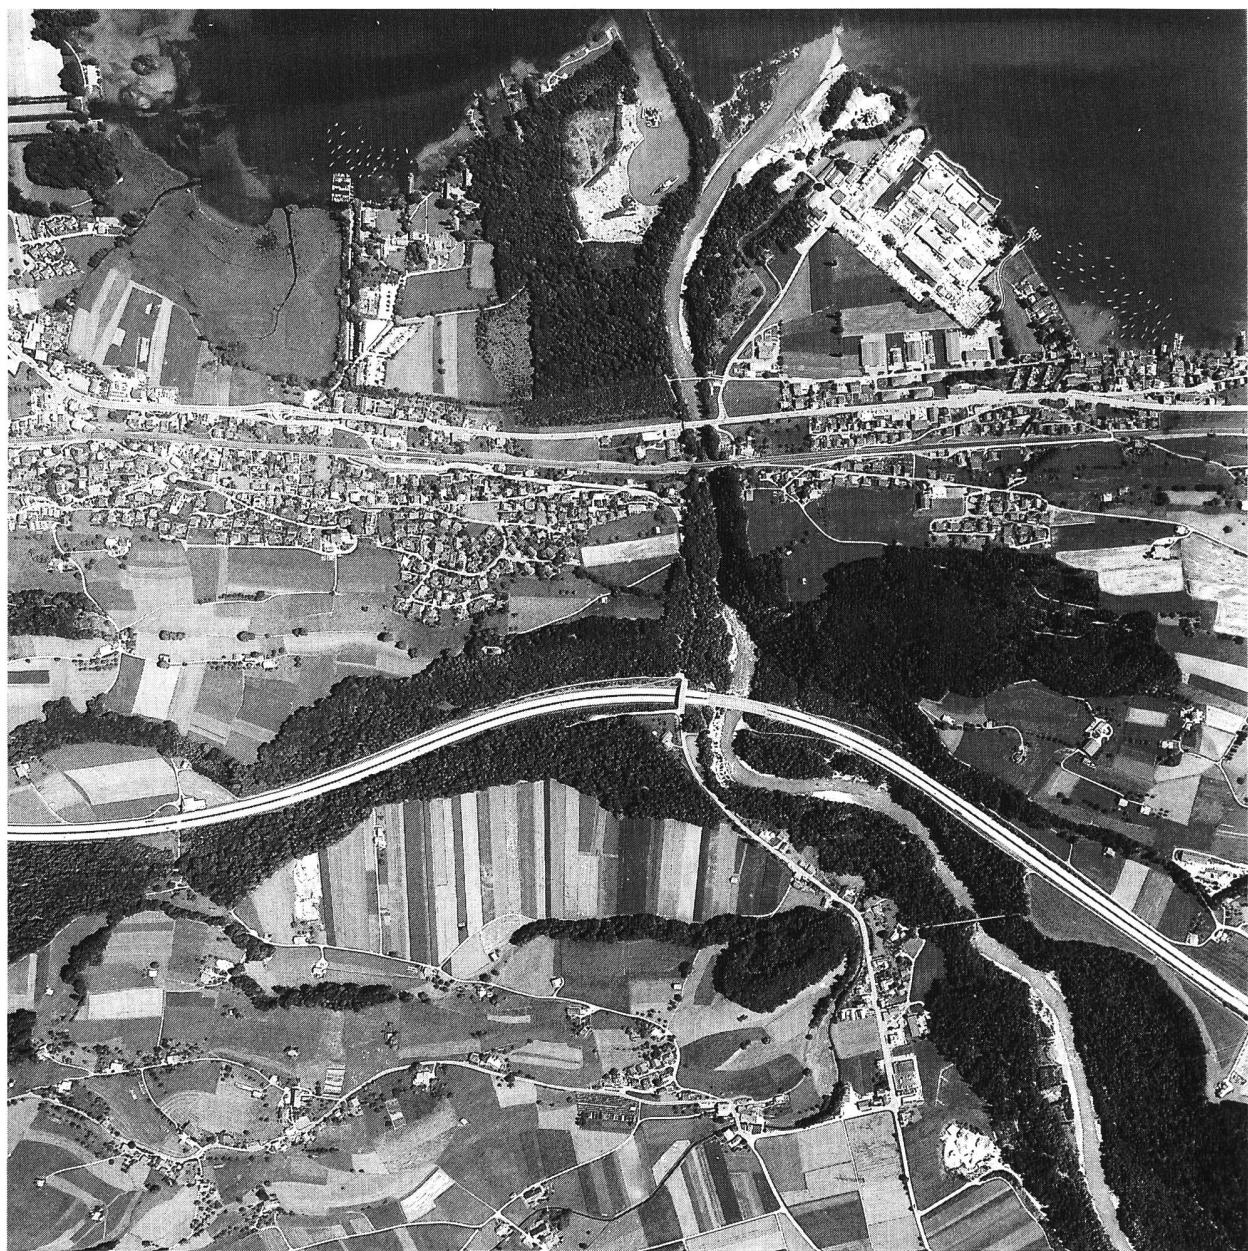
Bild 10. Kanderschlucht mit -delta heute (Foto Swissair 13.8.1987).
