Zeitschrift: Wasser Energie Luft = Eau énergie air = Acqua energia aria
Herausgeber: Schweizerischer Wasserwirtschaftsverband
Band: 82 (1990)
Heft: 1-2

275 Jahre Kanderumleitung

Daniel Vischer und Ulrich Fankhauser

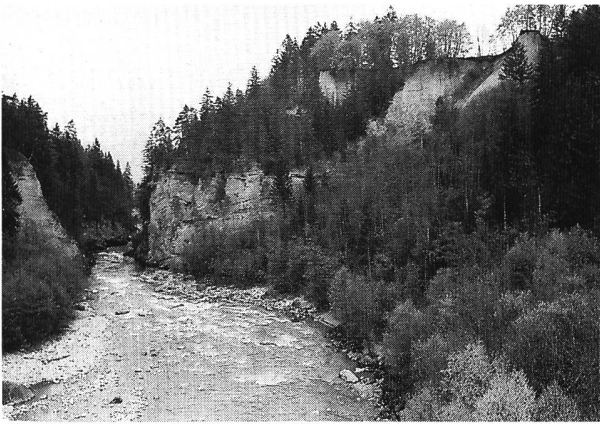
Bild 7. Kanderschlucht heute, in Fliessrichtung gesehen.

Die Kanderschlucht (Bild 7), die heute bis zu 75 m hohe Wände aufweist, übertrifft also mit ihren heutigen Ausmassen das Projekt von Bodmer und seinen Kollegen bei weitem (Bild 8). Der Wanderer, der die Schlucht heute unvor-eingenommen betritt, wird durch nichts an den Umstand erinnert, dass hier einmal Menschen am Werk waren. Das natürliche Aussehen der Schlucht, die seit 1978 unter Landschaftsschutz steht, belegt ja auch, dass ihr Aushub zum grössten Teil ein Werk der Kander und damit der Natur und nicht der Wasserbauer ist (Bilder 9 und 10).

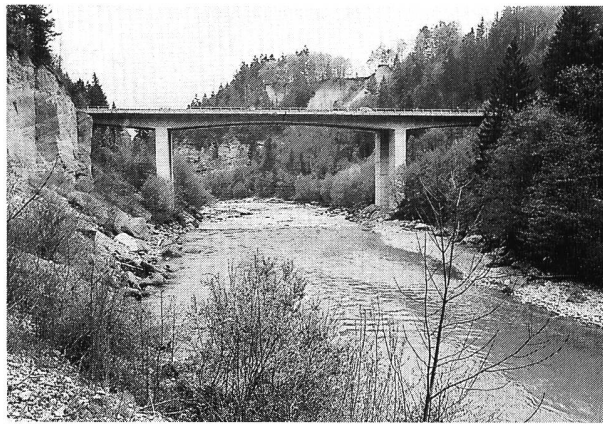
Bild 9. Kanderschlucht heute, in Fliessrichtung gesehen. Die einstige Kandersohle lag auf der Fahrbahnhöhe der heutigen Autobahnbrücke (N6).

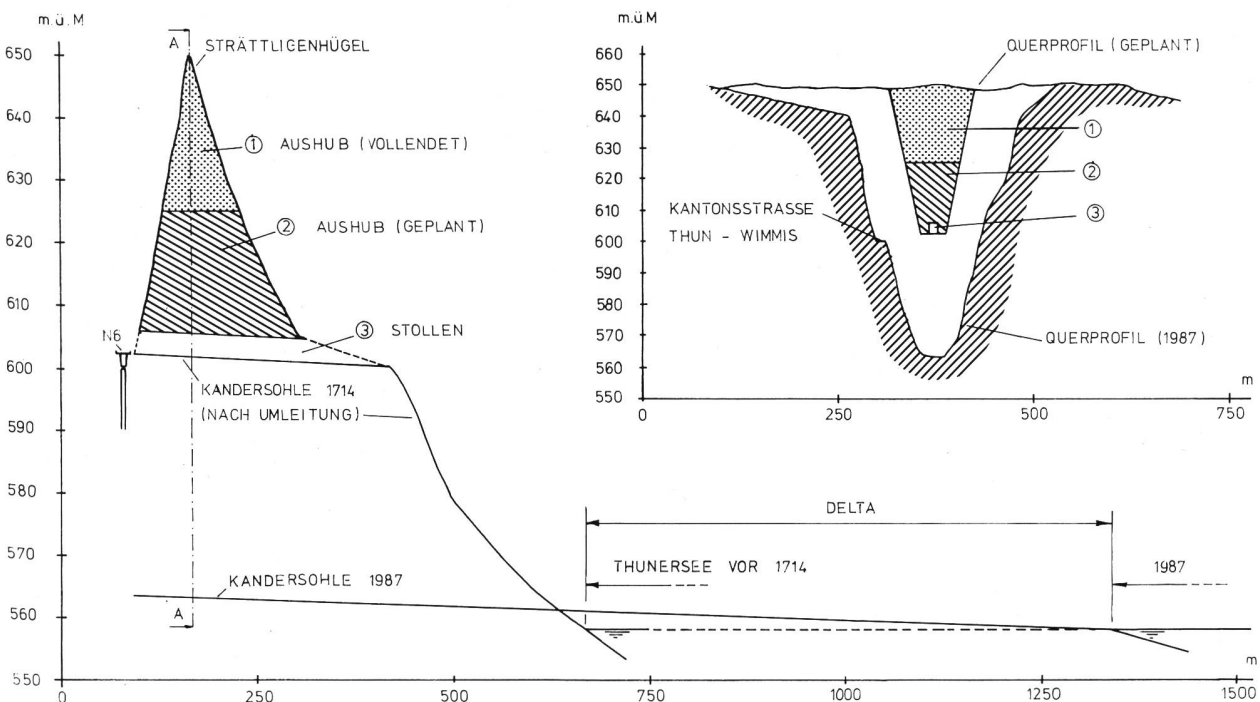
Bild 8. Überhöhtes Längsprofil und Schnitt A–A der Kanderschlucht mit eingezeichneter projektierte und heutiger Sohlenlage der Kander.

Betrachtet man das Längenprofil *Bodmers*, kann man für die Projektsohle des Kanderdurchstichs eine Flachstrecke von etwa 0,8 % Gefälle und eine anschliessende Steilstrecke von etwa 23 % Gefälle ausmachen. Die erste führt durch den 250 m langen Durchstich und dann noch 90 m weiter bis zur damaligen Oberlandstrasse, die zweite folgt 230 m der Fallgeraden des Ufergeländes bis zum See (vergleiche auch Bild 8).
