Artikel: Durchsickerungen beim Erddamm Rhodannenberg

Durchsickerungen beim Erddamm Rhodannenberg

Ernst Honegger

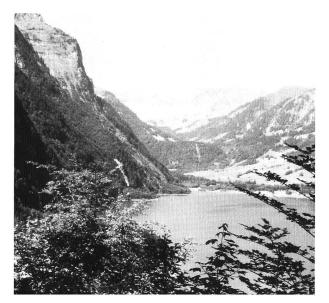
Bild 2. Der Klöntalersee mit dem Staudamm Rhodannenberg. Blick nach Osten, im Hintergrund das Glarnerland.

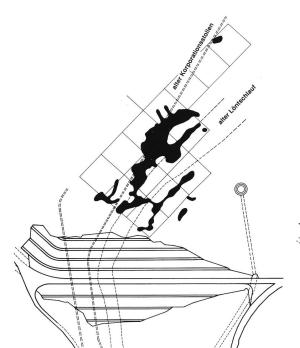
Die an den Erddamm angrenzende Sohle des Klöntalersees weist eine Vielzahl von Versickerungstrichtern auf (Bilder 5

Bild 5. Grundriss des Staudammes Rhodannenberg. Oben der Klöntalersee, unten die Luftseite. Schwarz angelegt sind die Bereiche mit Versickerungstrichtern.

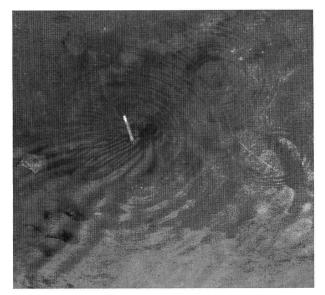
und 6). Bei niedrigem Wasserstand lassen sich besonders bei mit Laub gefüllten Versickerungstrichtern leichte Wirbelbildungen erkennen. Frühere Abklärungen führten zu keiner abschliessenden Beurteilung der Versickerungen. Die im Frühjahr 1988 systematisch durchgeführte Begasung der Talsperre Rhodannenberg erfolgte primär von der zweiten wasserseitigen Berme aus. Beidseits der Dammkrone sowie im Bereich der obersten und untersten Berme der Dammluftseite wurden Messsonden plaziert. Die Dammlänge wurde dabei in neun separat untersuchte Injektionsfelder von 20 m Breite unterteilt. Injektionssonden und Messsonden wurden in einem gegenseitigen Abstand

Bild 6. Bei tiefem Wasserstand kann die Drehbewegung des in die Versickerungstrichter strömenden Wassers erkannt werden. Als Grössenmassstab dient der Bleistift im Zentrum des Wirbels.

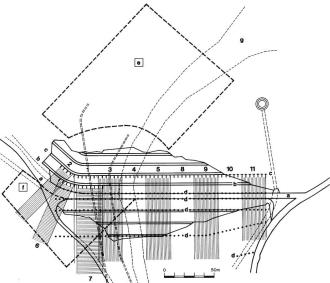
Bild 7. Anordnung der Dichtigkeitsuntersuchungen am Staudamm Rhodannenberg.

- a) Dammkrone mit Strasse
- b) Obere Berme Wasserseite, von der aus zusätzlich das rechte Dammwiderlager injiziert wurde
- c) Untere Bermé Wasserseite, von der aus der Dammkörper und die Fundationszone injiziert wurde
- d) Anordnung der Messsonden auf der Dammkrone und -luftseite
- e) Geoelektrisches Messfeld Stauraum
- f) Geoelektrisches Messfeld rechtes Dammwiderlager
- g) Alter Löntschlauf

Die abwechselnd weissen und schraffierten Injektionsfelder sind in der Reihenfolge des Injektionsvorganges numeriert.

von 4 m versetzt. Die im Sinne einer Redundanz durchgeführten geoelektrischen Messungen im Bereich des rechten Widerlagers wurden durch die CO₂-Injektionen der Felder 6 und 7 unterstützt. Mit Hilfe des geoelektrischen Messfeldes im Stauraum konnten die Fliessvorgänge in der Zone der Versickerungstrichter analysiert werden (Bild 7).

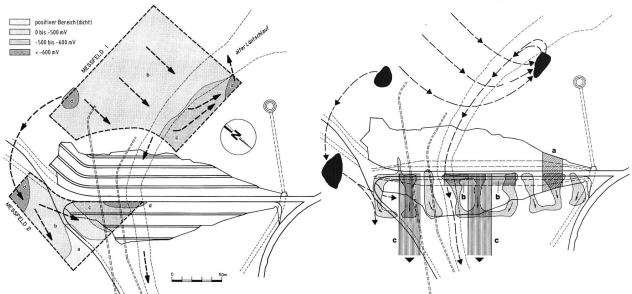
Das geoelektrische Messfeld 1 untersucht die Fliessvorgänge im Bereich der Versickerungstrichter (Bild 11). Die

Messungen zeigen, dass das durch die Trichter strömende Wasser zum alten Löntschlauf fliesst. Am linken Ufer des ehemaligen Talbaches konnte eine eng begrenzte Zone ermittelt werden, von wo das versickernde Wasser siphonartig in den alten Löntschlauf strömt. Von dort fliesst es im ehemaligen Bachbett ungehindert unter der Talsperre durch, da der Staudamm Rhodannenberg keinen Injektionsschirm aufweist, der die Fundationszone dichtet. Des weiteren konnte im rechten Seeuferbereich, nahe des Dammes, eine lokal eng begrenzte, aber sehr durchlässige Sickerzone ausfindig gemacht werden. Diese Zone liegt etwas unterhalb der maximalen Staukote des Klöntalersees und weist offensichtlich eine Verbindung zum Messfeld 2 auf.

Die Ergebnisse des Messfeldes 2 deuten darauf hin, dass im nördlichen Feldabschnitt eine dichte Untergrundzone vorhanden ist. Durch diese keilartige Zone wird der Zustrom, der den Dammkörper umfliesst, zweigeteilt. Einerseits fliesst Wasser gegen die Talmitte ab, andererseits wird ein Strömungsast lokal gegen das Flankeninnere umgelenkt.

Bild 11. Ergebnisse der Eigenpotentialmessungen im Bereich des Staudammes Rhodannenberg. Die mit starkem Raster angelegten Flächen (d, c) entsprechen dem durchlässigen Untergrund. Helle Rasterung (b und weiss a) bedeutet weniger durchlässige Bodenpartien. Das Messfeld 1 deckt die beobachteten Versickerungstrichter ab. Das Messfeld 2 erfasst die Fliessvorgänge im rechten Widerlager. Die Pfeile geben die mutmasslichen Sickerwege des Wassers an, wie sie aufgrund der geoelektrischen Dichtigkeitsuntersuchungen vermutet werden.

Die geoelektrischen Messungen im Bereich der Versickerungstrichter führten zur beruhigenden Erkenntnis, dass das durch die Trichter verschwindende Wasser zum alten Löntschlauf hin abfliesst. Von einer eng begrenzten Zone am linken Ufer strömt das Sickerwasser siphonartig in den ehemaligen Bachlauf und unterquert die Talsperre ungehindert
