Artikel: Durchsickerungen beim Erddamm Rhodannenberg
Autor: Honegger, Ernst
DOI: <https://doi.org/10.5169/seals-939852>

Durchsickerungen beim Erddamm Rhodannenberg

Ernst Honegger

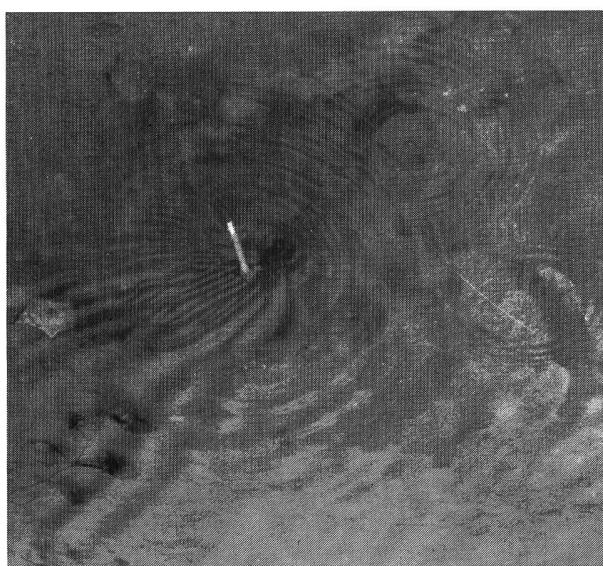
Bild 6. Bei tiefem Wasserstand kann die Drehbewegung des in die Versickerungstrichter strömenden Wassers erkannt werden. Als Größenmaßstab dient der Bleistift im Zentrum des Wirbels.

und 6). Bei niedrigem Wasserstand lassen sich besonders bei mit Laub gefüllten Versickerungstrichtern leichte Wirbelbildungen erkennen. Frühere Abklärungen führten zu keiner abschliessenden Beurteilung der Versickerungen. Die im Frühjahr 1988 systematisch durchgeführte Begasung der Talsperre Rhodannenberg erfolgte primär von der zweiten wasserseitigen Berme aus. Beidseits der Dammkrone sowie im Bereich der obersten und untersten Berme der Dammluftseite wurden Messsonden platziert. Die Dammlänge wurde dabei in neun separat untersuchte Injektionsfelder von 20 m Breite unterteilt. Injektionssonden und Messsonden wurden in einem gegenseitigen Abstand
