**Zeitschrift:** Wasser Energie Luft = Eau énergie air = Acqua energia aria  
**Herausgeber:** Schweizerischer Wasserwirtschaftsverband  
**Band:** 83 (1991)  
**Heft:** 1-2

**Artikel:** Geschichte des Schutzwasserbaus in der Schweiz  
**Autor:** Schnitter, Niklaus  
**DOI:** <https://doi.org/10.5169/seals-940976>

# Geschichte des Schutzwasserbaus in der Schweiz

Niklaus Schnitter

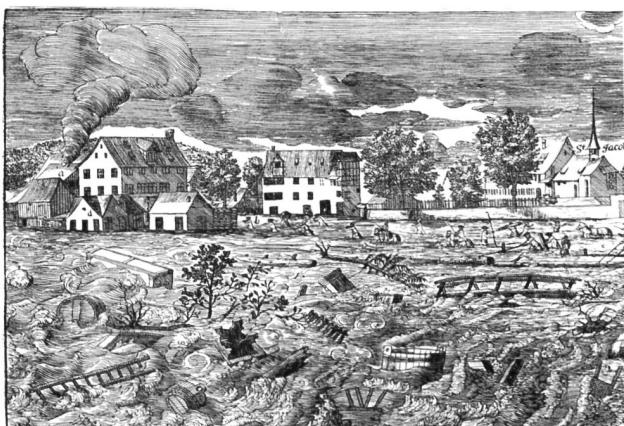
Bild 1. Stich von D. Reding eines Hochwassers der Sihl in Zürich 1732 (Graphische Sammlung ETH, Zürich).

Wasser ist nicht nur Lebensspender und Energiequelle, sondern es kann, vor allem wenn es gehäuft anfällt (Überschwemmungen, Sümpfe usw.) zu einer Gefahr für Leib und Gut werden (Bild 1). Diese war nicht sehr gross, solange die Bevölkerungsdichte klein blieb. Deshalb sind von den Römern in der Schweiz nur kleinere Uferbefestigungen und ein Entwässerungsstollen bei Hagneck gefunden worden [1]. Auch aus mittelalterlicher Zeit gibt es nur ganz wenige Hinweise auf Schutzwasserbauten, wie z.B. am Renggbach, 5 km westlich von Luzern [2], oder der Durchstich 1415 einer Reussenschleife bei Ottenbach, 15 km südwestlich von Zürich [3].

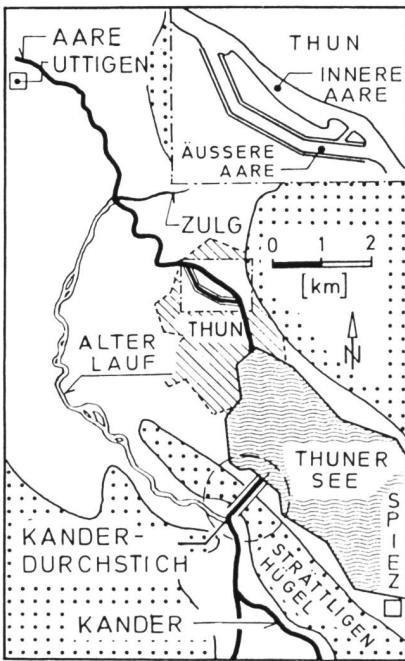
Bild 2, links. Plan der Kanderumleitung 1711–1714 mit, rechts oben, Detail der beiden Aarearme in Thun (aus [7]).

Unter den vorerwähnten frühen kantonalen Initiativen zur Verhütung von Hochwasserschäden sticht ihres Umfangs und ihrer Originalität wegen die Umleitung 1711–1714 der Kander in den Thunersee hervor, 30 km südöstlich von Bern (Bild 2) [7]. Dabei ging es um den Schutz der Ebene westlich von Thun vor den Launen der sie durchfliessenden Kander, deren Geschiebe oft auch die Aare rückstaute und deren Hochwasser sich bis Bern und sogar in den Kanton Aargau (die Aare floss damals noch am Bielersee vorbei) unliebsam bemerkbar machten. Die neue Idee – sieht man von der Ableitung der Brenta bei Venedig im 15. Jahrhundert [8] und die unbedeutende Umleitung 1665 des Hüribaches in den Ägerisee, 7 km südöstlich von Zug [9], ab –, die unerwünschte Kander kurzerhand in den nahen Thunersee abzuleiten, scheint in den betroffenen Gemeinden aufgekommen zu sein. In ein Projekt umgesetzt wurde sie vom Artillerieleutnant und Vermesser Samuel Bodmer (1652–1724), welcher anfänglich auch die Bauleitung innehatte.

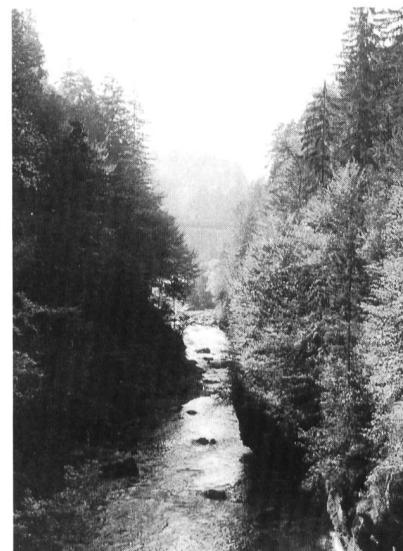
Bild 4, rechts. Die an Stelle der Kanderumleitung entstandene Schlucht heute (Foto des Autors).

Arbeitsgeräten standen nur Pickel, Schaufel und Schubkarren (eine Erfindung des 13. Jahrhunderts) zur Verfügung. 1713 setzte dann der Berner Baumeister und Mitglied des Kanderdirektoriums *Samuel Jenner* (1653–1720) durch, dass unter seiner Leitung auf einen Stollenbau umgestellt wurde. Dieser war 250 m lang, 12 m breit sowie 4,5 m hoch und wurde 1714 fertiggestellt. Gleich nach seiner Inbetriebnahme begann die Kander die Sohle des Stollens auszuwaschen, und nur drei Monate später brachte sie ihn zum Einsturz und schuf die Schlucht, welche nun rund 40 m unter die seinerzeitige Stollensohle hinabreicht (Bild 4). Auf die unliebsamen Folgen der Kanderumleitung für die Stadt Thun wird nachstehend noch eingegangen.

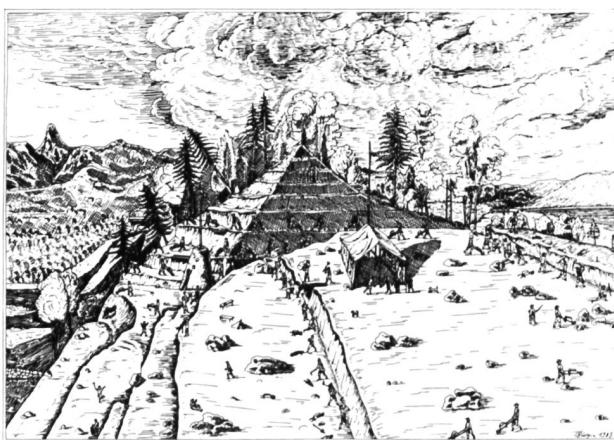
Bild 3. Skizze von T. Bürgin nach einem zeitgenössischen Gemälde der Arbeiten am Kanderdurchstich 1711/12 (aus [7]).

Am 1. April 1711 nahm Bodmer mit rund 400 Arbeitern den offenen Durchstich durch den Strättlighügel in Angriff, der einen Aushub von 310000 m<sup>3</sup> erfordert hätte (Bild 3). An

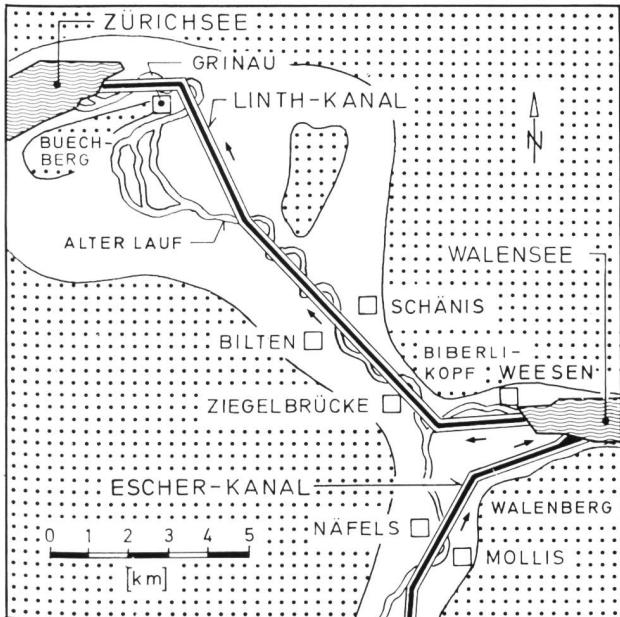
Bild 5. Plan der Linthkorrektion 1807–1816 (aus [10]).

Erfolgreich und planmäßig verlief ein Jahrhundert später an der Linth eine weitere Flussumleitung in einen See, ein Vorgehen, welches eine Art schweizerische Spezialität wurde. Wie Tabelle 1 zeigt, wurde bei ungefähr gleicher Zuflussvermehrung dem Walensee noch mehr zugemutet als dem grösseren Thunersee. Allerdings erhielt der Walensee gleichzeitig einen neuen leistungsfähigen Ausfluss, denn bei der Linthkorrektion 1807–1816 ging es hauptsächlich um die Sanierung der arg versumpften Ebene zwischen Walen- und Zürichsee, rund 40 km südöstlich von Zürich (Bild 5) [10]. Sie war auch der erste in eidgenössischem

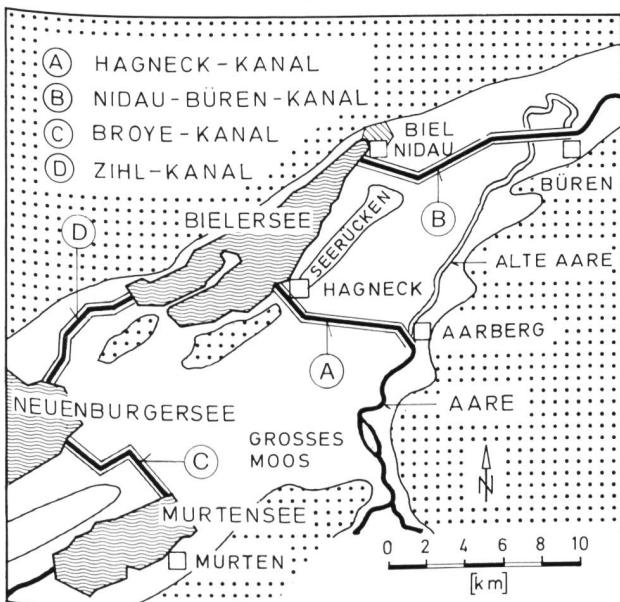
Bild 8. Plan der 1. Juragewässerkorrektion 1868–1891 (aus [10]).

Die grösste Flussumleitung in einen Schweizer See erfolgte im Rahmen der 1. Juragewässerkorrektion 1868–1891 (Bild 8 und Tabelle 1) [10]. Die Idee stammte vom vorgenannten Tulla, wurde aber erst 1842 konkretisiert im Projekt von Riccardo La Nicca (1794–1883) (Bild 9), Kantonsingenieur von Graubünden und Projektverfasser für die 1832 in Angriff genommene, erfolgreiche Korrektion des Hinterrheins auf 7 km Länge im Domleschg, 14 km südwestlich von Chur. 1827–1863 amtete er auch als erster Linthingenieur zur Überwachung der vorerwähnten Urbarmachung. Die Bundesverfassung von 1848 brachte wohl die gesetzliche Grundlage für eine Verwirklichung mit Bundessubventionen, doch zogen sich die Diskussionen um das kühne Projekt La Niccas und die Verhandlungen zwischen den fünf beteiligten Kantonen in die Länge. Erst nach einer erneuten grossen Überschwemmung im Frühjahr 1865 wurde das kühne Werk 1868 in Angriff genommen.

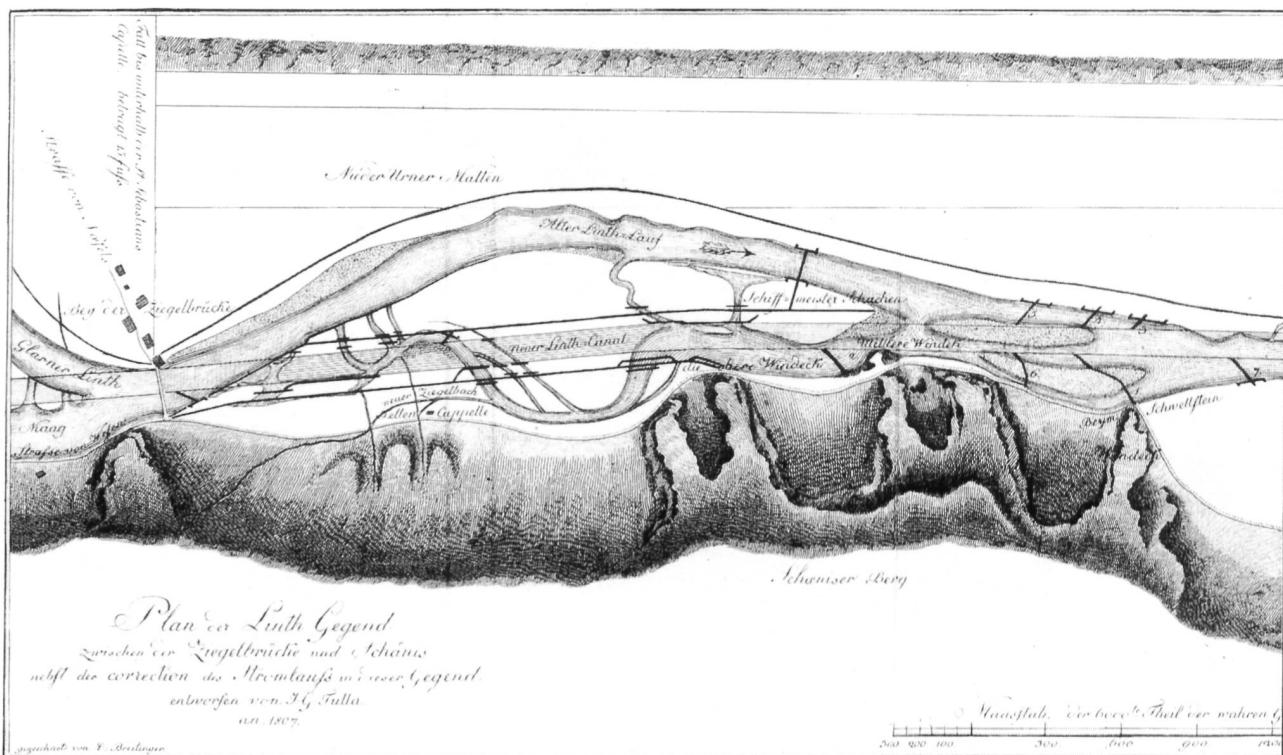
Bild 7. Entwurf 1807 von J. G. Tulla für die Linthkorrektion nordwestlich von Ziegelbrücke (am linken Bildrand; Norden befindet sich rechts unten).

Das Hauptverdienst für das Gelingen des Werkes kam aber unzweifelhaft seinem unermüdlichen Promotor und späteren Leiter zu, dem Zürcher Naturforscher, Geschäftsmann und Politiker *Hans Conrad Escher* (1767–1823) (Bild 6). Er organisierte auch die Finanzierung durch die Ausgabe von Aktien im Werte von über 1 Mio Franken (heutige Kaufkraft zirka 15 Mio Franken), die bis 1845 mit dem von den Grund-eigentümern bezahlten Mehrwert für ihr entsumpftes Land abgegolten wurden. Als technischer Experte und Lehrer stand ihm 1807/08 während einiger Monate der badische Oberingenieur *Johann Gottfried Tulla* (1770–1828) zur Verfügung, der später durch sein Projekt für die Korrektion des Oberrheins von Basel bis Mannheim berühmt wurde (282 km, ausgeführt 1817–1866) (Bild 7).

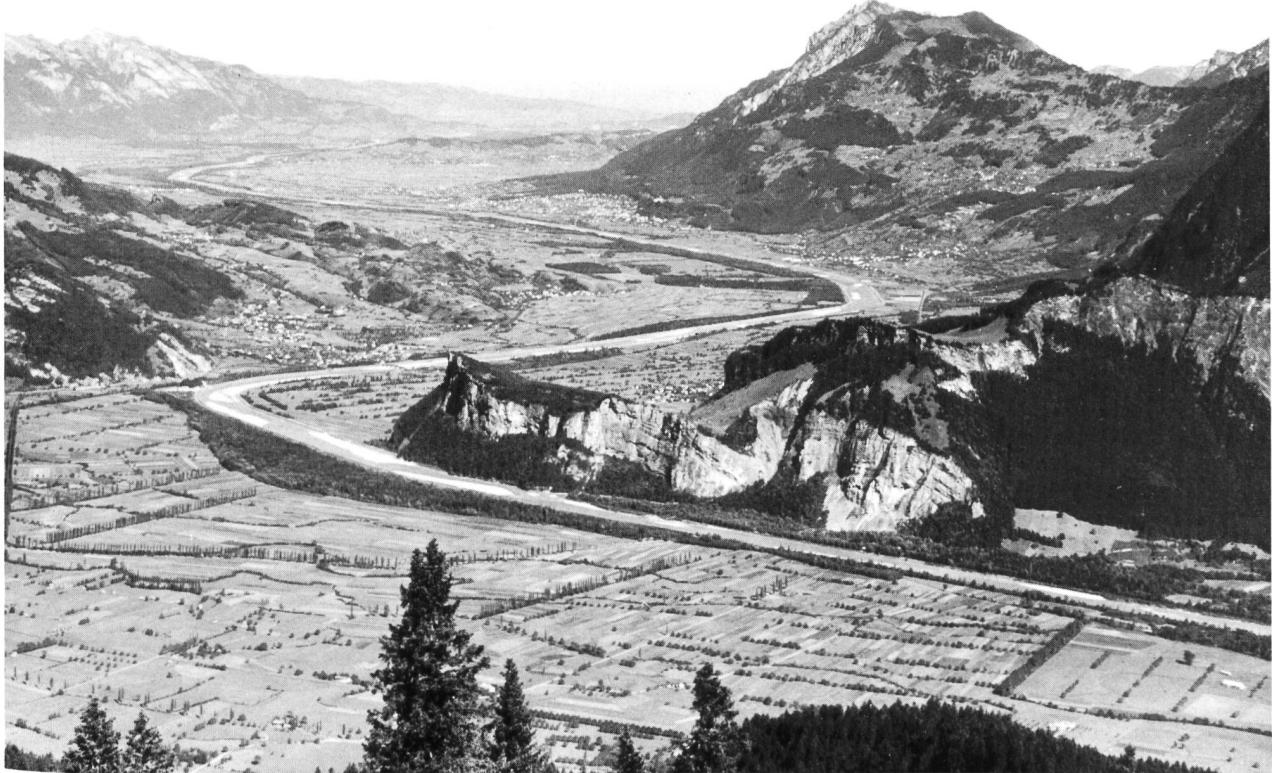
Bild 10. Der korrigierte Alpenrhein zwischen Saarebene, 45 km südlich von St. Gallen (im Vordergrund), bis Oberriet (Foto Fetzer, Ragaz).

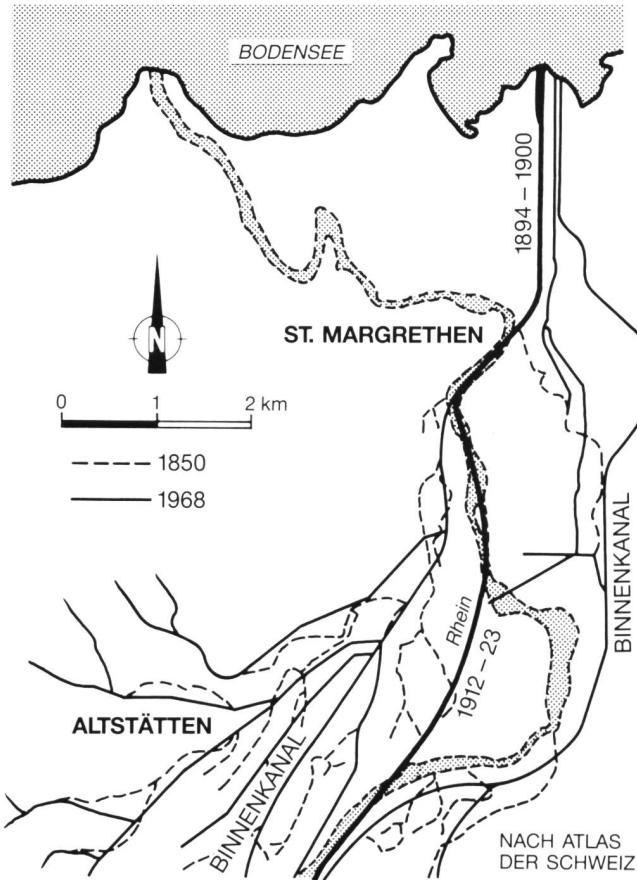
Bild 11. Endstrecke des Alpenrheins vor und nach den Korrekturen, mit einem Teil der Zuflüsse, die mittels der «Binnenkanäle» gefasst und abgeleitet werden.

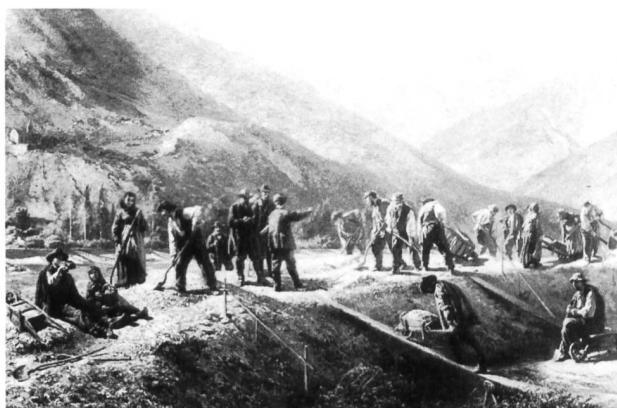
Bild 12. Gemälde von Raphael Ritz (1829–1894) der Arbeiten 1888 für die Rhonekorrektion bei Raron, 35 km nordöstlich von Sitten.

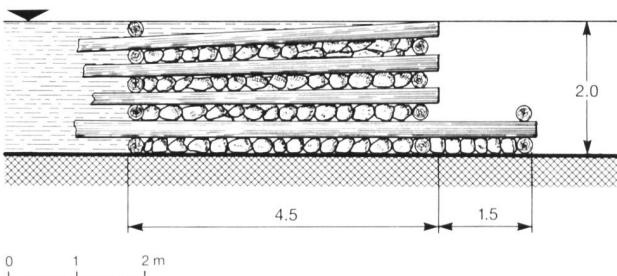
Bild 13. Querschnitt einer hölzernen Wildbachsperrre von 1873 am Saxonbach, 17 km südwestlich von Sitten (nach [15]).

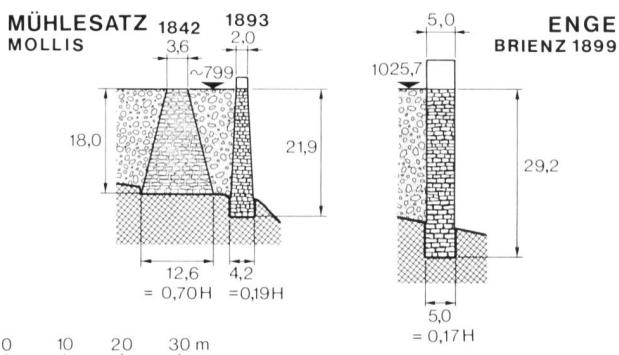
Bild 14. Querschnitte zweier grosser Wildbachsperrre aus dem 19. Jahrhundert.

Noch schlanker ausgebildet wurden die Sperren am Lammbach bei Brienz, 50 km südöstlich von Bern (Bild 14) [18]. Deren grösste erreichte 1899 bereits eine Höhe von 29 m, während die damals höchste Staumauer der Schweiz von 24 m Höhe noch im Bau stand (Gübsen bei St. Gallen) [20]. Die gemauerten Lammbachsperranlagen werden gegenwärtig mit Beton saniert, was sie leider nicht attraktiver macht [21]. Eine der ersten Wildbachsperren aus Beton war bereits 1910 am Ruhstellibach ebenfalls bei Mollis entstanden, wobei Krone und Luftseite des 18 m hohen Bauwerks aber mit Natursteinen verkleidet wurden [18]. Nach dem Zweiten Weltkrieg musste diese Technik aus Kostengründen und mangels der nötigen Facharbeiter aufgegeben werden. Zudem entstanden nun einige deutlich grössere Sperren, die den Rückhalt beachtlicher Geschiebemengen in der Grös senordnung von mehreren 100000 m<sup>3</sup> erlaubten. Die bislang grösste wurde 1967–1970 im Illgraben gebaut, 21 km nordöstlich von Sitten [15]. Die 50 m hohe Sperre wurde wie eine Gewichtsstaumauer bemessen. Als zylindrische Bogensperren ausgebildet und somit deutlich stärker gekrümmmt als die traditionellen Wildbachsperren wurden die zwei Bauwerke am St.-Barthélemy-Bach, 29 km südwestlich von Sitten [15]. 1973–1975 und 1982–1984 erstellt, sind sie 40 bzw. 45 m hoch. 30 m Höhe erreicht die 1988 am Palanggenbach bei Altdorf gebaute Bogensperre Tobel [22]. Solche grossen Bauten sind aber die Ausnahmen geblieben unter den Abertausenden von in den vergangenen 150 Jahren erstellten Wildbachsperren. Dabei musste in vielen Bächen mehrfach oder fast ständig gebaut werden, weil ältere

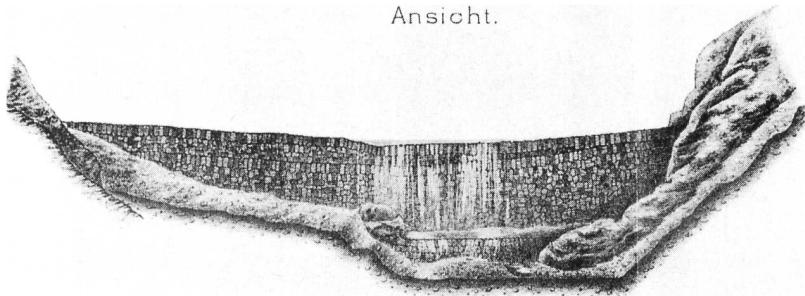
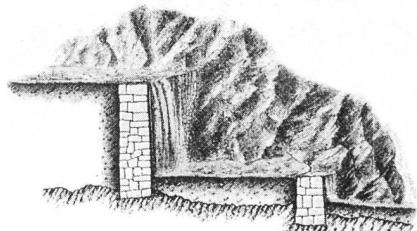
Bild 15. Ansicht und Längs(heute: Quer)schnitt der 1870 erstellten Sperre Nolla I (aus [19]).

Während die unter Anleitung Duiles gebaute erste Mühlesatzsperre mit einer Fussbreite von 70% der Höhe ähnliche Ausmasse aufwies wie eine Gewichtsstaumauer, so wurde der Vorbau von 1893 ungleich viel schlanker gestaltet, wie schon 1870 die ersten Sperren an der Nolla, 19 km südlich von Chur [19]. Deren grösste hat bei 12 m Höhe und 72 m Kronenlänge eine konstante Dicke von 3,2 m oder nur 27% der Höhe (Bild 15). Sie steht aber immer noch, und die

Fachleute streiten sich bis heute über die Kräfte, die in die Berechnung von Wildbachsperren einzusetzen sind [16]. Die Nollasperre wurde auch bereits mit einer kleineren Ge gensperre versehen, deren Stau den Aufprall des über die Hauptsperranlage überfallenden Wassers dämpft und damit deren Fuss vor Auswaschung ihres Fundamentes schützt (Bild 15).

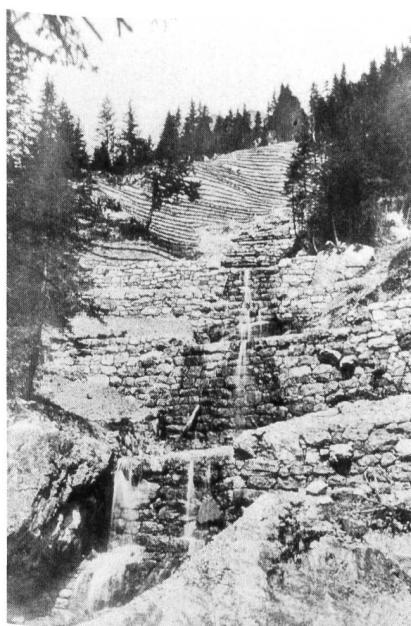
Bild 16. Verbauung des Gadenmattbaches bei Lungern, 15 km südwestlich von Sarnen, bei Bauende 1890 (links) und heute (Fotos Tiefbauamt, Sarnen/OW).

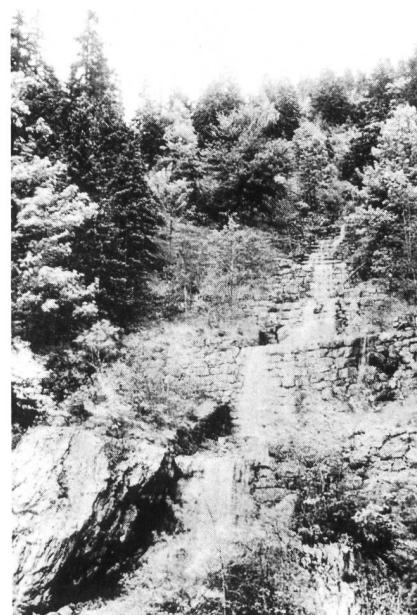
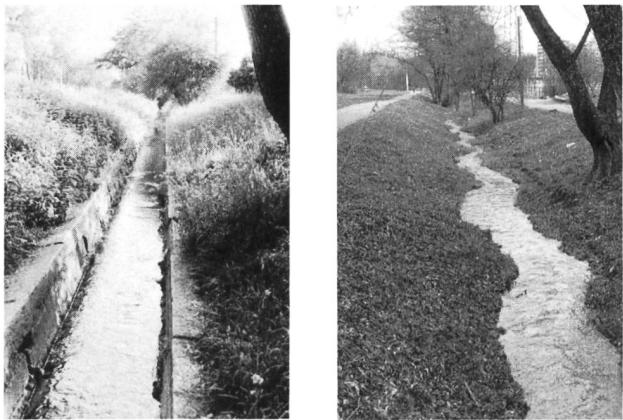
Bild 17. Die Korrektion des Hirzenbachs in Zürich-Schwamendingen vor (links) und nach ihrer Renaturierung 1988 (Fotos Stadtentwässerung, Zürich).

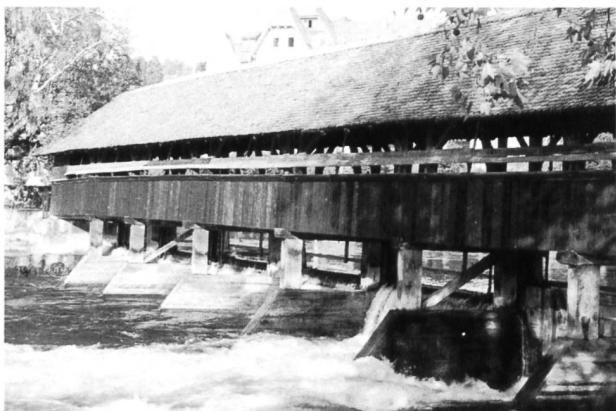
Bild 18. Die 1726–1730 erbaute obere Staats-(oder Scherzlig-)Schleuse an der Äusseren Aare in Thun (Foto des Autors).

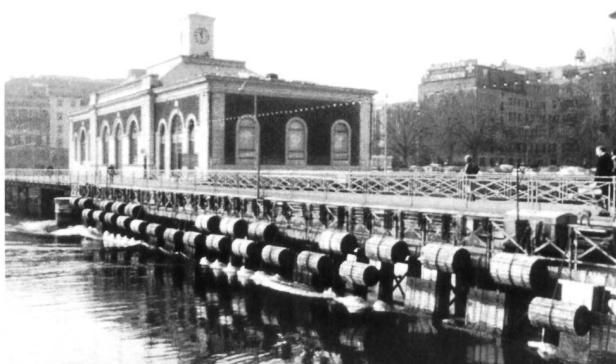
Bild 19. Rolladen-Regulierschützen am Pont de la Machine in Genf; im Hintergrund das Gebäude, in welchem die von J.-M. Cordier eingerichteten Wasserräder und Pumpen die Stadt 1843–1886 mit Wasser versorgten (Foto J. Wahl, Genève).

39 hölzernen Rolladen von je etwa 1 m Breite verwendet (Bild 19) [27]. 1994 wird die Anlage durch das neue Regulierwehr mit Kraftwerk Seujet ersetzt werden. Paradoxe Weise ist der nach dem Genfersee zweitgrösste See, an dem die Schweiz beteiligt ist, der Bodensee, bis heute unreguliert geblieben, und seine Anwohner leiden weiterhin periodisch unter Überschwemmungen oder tiefen Wasserständen.

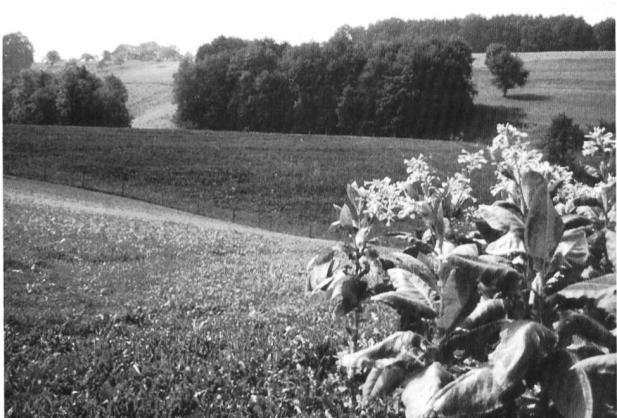
Bild 21. Hochwasserrückhalte-damm Greuel zum Schutz des aargauischen Muri (Foto B. Roggwiler, Neuenhof/AG).

Als erste grössere Hochwasserrückhalteperre im Mittelland wurde 1984 der 17 m hohe Erddamm Greuel gebaut zum Schutz von Muri, 26 km südöstlich von Aarau (Bild 21) [31]. Das unauffällig in die Landschaft eingebettete Bauwerk hat, trotz dem beschränkten Stauvermögen von 100 000 m<sup>3</sup>, seine Erstellungskosten schon in den ersten Betriebsjahren in Form von vermiedenen Hochwasserschäden «eingespielt». Einschliesslich der kleineren Anlagen standen 1990 in der Schweiz rund 30 Hochwasserrückhaltebecken in Betrieb und 70 weitere waren geplant [32].

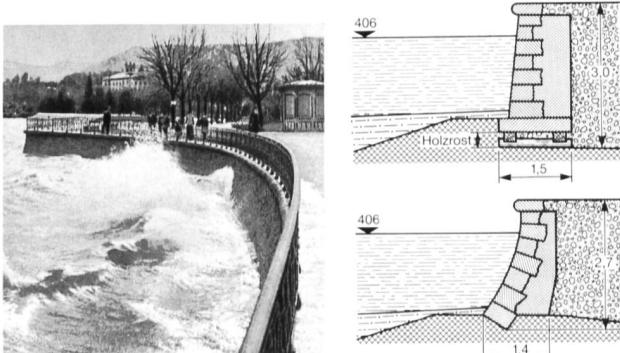
Bild 22. General-Guisan-Quai in Zürich bei hohem Wellengang (links) und zwei typische Querprofile für die Quaibauten 1882–1887 (Foto und Pläne Baugeschichtliches Archiv, Zürich).

Die analoge Transformation «von der Stadt am Fluss zur Stadt am See» erfolgte in Zürich 1882–1887 mittels umfangreicher Quaibauten [34]. Ausgehend von der Münsterbrücke, wurden an beiden Fluss- und Seeufern insgesamt etwa 3,2 km Quaimauern erstellt und dahinter 1,2 Mio m<sup>3</sup> Material mittels schwimmender, dampfbetriebener Bagger aufgeschüttet (Bild 22). Zudem wurde über den neuen Seeausfluss die 120 m lange Quaibrücke gebaut (1984 erneuert). Von den Gesamtkosten von rund 100 Mio Franken (heutige Kaufkraft) konnte über die Hälfte gedeckt werden durch Mehrwertbeiträge bisheriger Grundbesitzer und durch Verkauf eines Teils der neugewonnenen Landfläche von 216 000 m<sup>2</sup>. Geführt wurden die Arbeiten von Dr. h.c. *Arnold Bürkli* (1833–1894), der sich zuvor als langjähriger Stadtgenieur um die Einführung einer modernen Wasser- ver- und -entsorgung in Zürich verdient gemacht hatte [35]. Zahlreiche andere Schweizer Städte an Seen und Flüssen folgten den beschriebenen grossen Beispielen im Schutz ihrer Ufer.
