**Zeitschrift:** Wasser Energie Luft = Eau énergie air = Acqua energia aria  
**Herausgeber:** Schweizerischer Wasserwirtschaftsverband  
**Band:** 84 (1992)  
**Heft:** 9

## Das Marchfeldkanalsystem in Österreich

### Ein modernes wasserwirtschaftliches Sanierungsprojekt

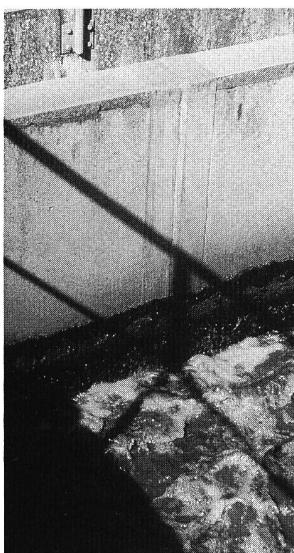
Bild 9, links. Sanierungsbedürftiger Dichtstoff in einer Bewegungsfuge des Klärbeckens wurde mit der Membranabdichtung Sikadur-Combiflex überklebt.

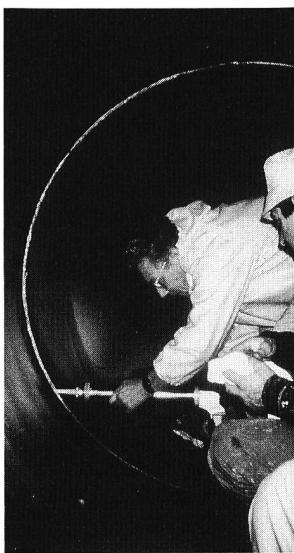
Bild 10, rechts. Rohrverbindungs fugen werden mit Rollringen und 2-K-Polyurethandichtstoff abgedichtet.

Fugendichtstoffe können als zusätzliche Abdichtung und als Verschluss gegen Verunreinigungen eingesetzt werden (Bilder 5 und 10).

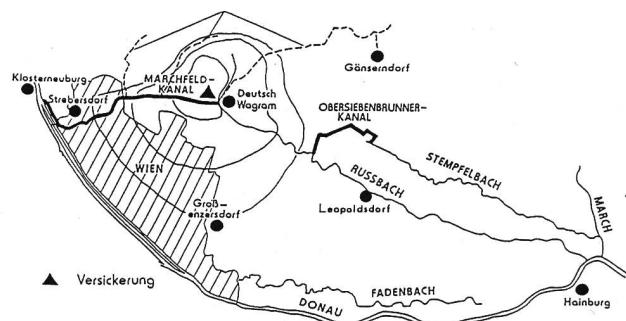
Bild 1. Marchfeldkanalsystem zur Verbesserung der Wasserversorgung (Trinkwasser, Gewerbe und Beregnung).

19 km langen Hauptkanals von Langenzersdorf im Norden Wiens bis Deutsch Wagram und des Obersiebenbrunnerkanals als Verbindung vom Russbach zum Stempfelbach, die Anpassung des Russbachs (von Deutsch Wagram bis zur Mündung in die Donau) und des Stempfelbaches und die Errichtung einer Versickerungsanlage (Bild 1). Durch Versickerung bzw. direkte Entnahme des Wassers sollen langfristige Fehlbestände des Wasserhaushaltes ausgeglichen werden. Bei der Planung des Marchfeldkanalsystems wurde auf naturnahe Gestaltung durch wechselnde Böschungsneigungen und Wassertiefen besonderer Wert gelegt, um möglichst vielfältige Standortbedingungen für Flora und Fauna zu schaffen. Das Projekt wurde durch eine freiwillige Umweltverträglichkeitsprüfung (Entstehen neuer ökologisch wertvoller Flächen und Verbesserung der Grundwassergüte), einen Gestaltungswettbewerb und umfassende Bürgerbeteiligung vorbereitet. Das mit rund 1800 Parteien bisher grösste Wasserrechtsverfahren Österreichs wurde innerhalb von nur zwei Jahren abgeschlossen. Die Kosten des Marchfeldkanalprojekts mit 25 km Gerinneneubau und der Anpassung von 40 km Bachläufen sowie dem Bau von sechs zweifeldrigen Wehren und 29 Brücken (Straßenbrücken mit und ohne Straßenbahn, Eisenbahnbrücken, Feldwegbrücken, Radfahr- und Fussgängerbrücken) werden 375 Mio Schweizer Franken betragen und von der Republik Österreich und dem Bundesland Niederösterreich finanziert. Inzwischen ist ein Grossteil des Grunderwerbes abgeschlossen und der Bau weit fortgeschritten, so dass mit der Fertigstellung nach fünf Jahren Bauzeit und Fluten des Marchfeldkanalsystems 1992 gerechnet wird.

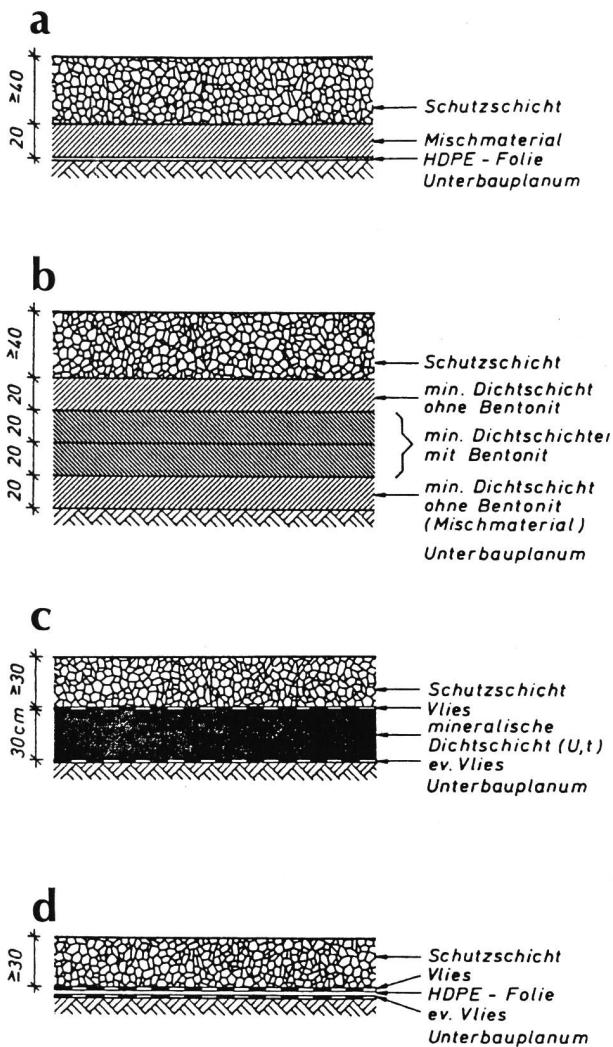
Bild 2. Dichtung der Wasserläufe des Marchfeldkanalsystems mit Kunststoffdichtungsbahnen (HDPE-Folien) (a) oder bentonitvergüteten Mineralien (b) sowie tonigem Schluff (c) oder HDPE-Folien zwischen Viesen (d).

Näher eingegangen wird auf die Dichtung der Wasserläufe, die teils mineralisch mit sandigem Kies, etwa 30% Schluffanteil und 3% hochquellfähigem Bentonit, und teils mit Kunststoffdichtungsbahnen (HDPE-Folien mit doppelter Schweißnaht mit Prüfkanal/15 Min. 2 bar Prüfdruck) ausgeführt ist. Der erste Abschnitt des Kanals wird durch eine HDPE-Folie (Bild 2a) und der darauffolgende Abschnitt durch bentonitvergütete mineralische Dichtschichten gedichtet (Bild 2b). Die Tegeldichtung (toniger Schluff, 98% Proctordichte) zwischen Viesen als Suffisionsschutz (Bild 2c) wird bei einem Teil des angepassten Russbaches angewandt; der übrige Teil des Russbaches wird wegen der hohen Grundwasserstände wieder mit einer HDPE-Folie gedichtet, jedoch zum Schutz der Folie gegen Durchstanzen zwischen Viesen (mechanisch verfestigte Endlosfaservliese aus Polypropylen, UV-behandelt) (Bild 2d).
