**Zeitschrift:** Wasser Energie Luft = Eau énergie air = Acqua energia aria  
**Herausgeber:** Schweizerischer Wasserwirtschaftsverband  
**Band:** 86 (1994)  
**Heft:** 1-2

**Artikel:** Mesures d'envasement des barrages  
**Autor:** Ballmer, Alain  
**DOI:** <https://doi.org/10.5169/seals-940764>

# Mesures d'envasement des barrages

## Moyens à disposition

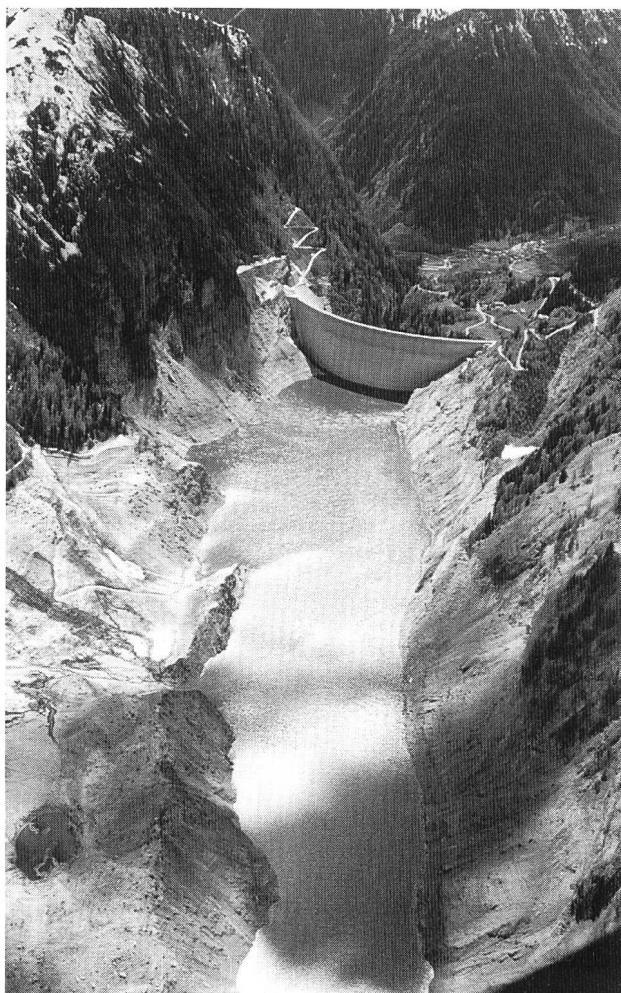
Figure 1. Le lac de Luzzone: 87 mio m<sup>3</sup>, 1267 km<sup>2</sup>, altitude maximale 1591 m/s. m, c'est le plus grand bassin du complexe de production hydro-électrique du Val Blenio, au Tessin. (Photo EPFL)

Le lac de Luzzone (figure 1) fait partie du complexe du Val Blenio, au Tessin, regroupant les trois centrales de Luzzone (20 MW), Olivone (96 MW), et Biasca (280 MW). La cote maximale d'exploitation est à 1591 m, la cote minimale à 1435 m; la surface du lac est de 1267 km<sup>2</sup> et son volume de 87 mio m<sup>3</sup>, la surface totale du bassin versant est d'environ 100 km<sup>2</sup>.

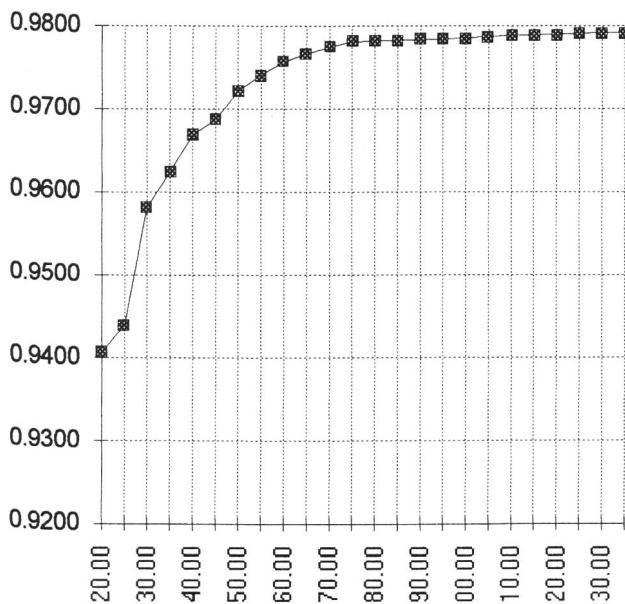
## VARIATION COEFF = f(P Low)

Figure 3. Echo-sondeur: courbe de calibration des vitesses de propagation du son, facteur de conversion des données brutes en fonction de la stratification thermique de la colonne d'eau.

précision. La profondeur du lac pendant la mission était comprise entre 40 m en amont du lac et environ 120 m au pied du barrage. Un soin tout particulier a été voué à la calibration du sondeur, des changements importants de la vitesse de propagation du son intervenant dans le temps en fonction de la variation de la stratification thermique de la colonne d'eau (figure 3). Le fond levé ainsi que les points particuliers ont été digitalisés pour constituer, avec les coordonnées de surface, des ensembles de points X, Y, Z propres à une modélisation numérique de terrain. En temps réel, les bandes d'écho-sondeur produites par l'imprimante à bord permettaient la visualisation des détails (figure 4).

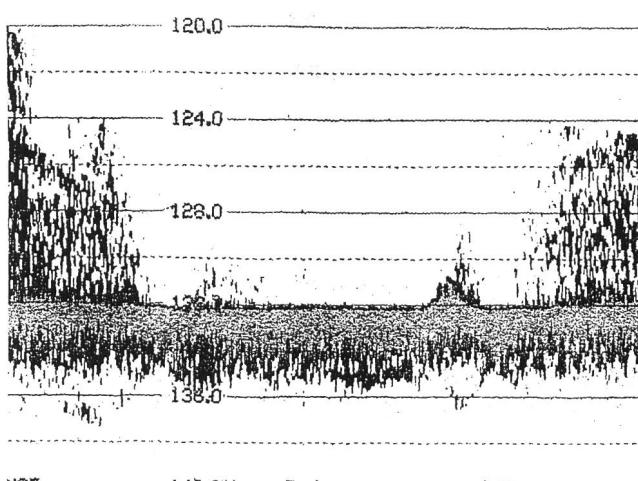
Figure 4. Echo-sondeur: extrait de l'imprimante à bord, montrant le fond du talweg et les falaises de part et d'autre.

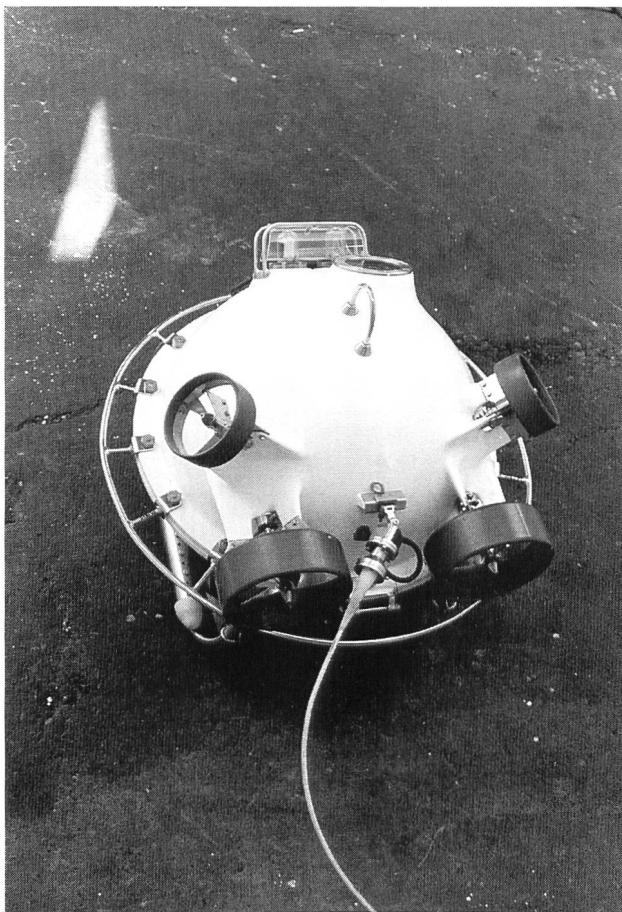
Figure 6. Caméra sous-marine: vue depuis dessus. On distingue l'ombilic, deux moteurs de translation et deux moteurs de poussée verticale. A l'avant, le dispositif d'éclairage et le flash.

Afin de confirmer certains détails relevés lors de la bathymétrie, une exploration par caméra sous-marine a été réalisée dans le cône de la vidange de fond et aux abords de la prise principale. Ces investigations ont donné d'importantes informations concernant la texture des matériaux, les angles de talus et la présence de débris. Une caméra vidéo et un appareil photo sont logés dans un véhicule sphérique d'environ 60 cm de diamètre, d'un poids total dans l'air de 80 kg, capable de travailler à plus de 300 m de fond (figure 6). Le véhicule est alimenté en énergie par un groupe électrogène en surface et relié par un ombilic lui autorisant un rayon d'action d'environ 500 m. Tous les déplacements en X, Y, Z sont effectués par l'opérateur et contrôlés sur écran vidéo, et/ou par sonar et boussole incorporés au véhicule. Le positionnement en surface, en coordonnées locales ou nationales, est assuré en continu.
