**Zeitschrift:** Wasser Energie Luft = Eau énergie air = Acqua energia aria  
**Herausgeber:** Schweizerischer Wasserwirtschaftsverband  
**Band:** 86 (1994)  
**Heft:** 11-12

## Die Kölnbreinsperre nach der Sanierung

Die 200 m hohe Gewölbemauer Kölnbreinsperre wurde in den Jahren 1973 bis 1977 erbaut. Im Gründungsbereich dieser höchsten Talsperre Österreichs erreichten beim Aufstau im Jahre 1978 die Sickerwasserverluste und der Kluftwasserdruck unerwartet hohe Werte. Über das Verhalten der Sperre beim Aufstau und die danach durchgeföhrten ergänzenden Baumaßnahmen sowie das Verhalten der Sperre in den Vollstaujahren 1979 und 1983 wurde bereits berichtet [1,2]. Hier wird auf das Verhalten der Sperre und des Stützgewölbes beim Vollstau 1993 näher eingegangen [3].

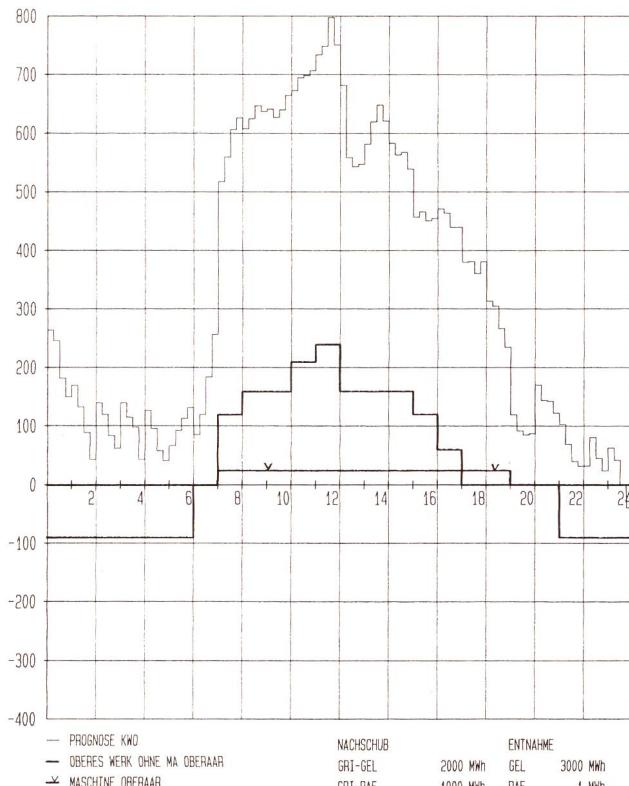
Bild 5. Einsatzprognose für Dienstag, 13. März 1994.

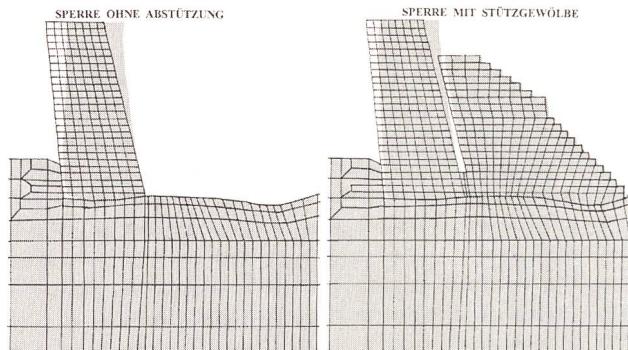
Bild 1. Felsmechanische Untersuchungen für die Sanierung der Kölnbreinsperre. Verformung der Gründungszone bei Vollstau. Sperre ohne Abstützung (links) und Sperre mit Stützgewölbe (rechts).

Die Auswertung der vielen Messwerte (Bilder 1 und 2) ergab, dass

- sich die angestrebte Verringerung der Verschiebungen an der Aufstandsfläche der Sperre eingestellt hat,

- die angestrebte Verringerung der Verdrehungen an der Aufstandsfläche der höchsten Sperrenblöcke ebenfalls erreicht werden konnte,
- der Sohlenwasserdruk an der Aufstandsfläche der Sperre innerhalb der Rechenannahmen lag,
- die Sickerwasserverluste bei Vollstau einen Wert von nur 17 l/s aufwiesen und
- sich die Abstützkräfte wie vorgesehen entwickelt haben.

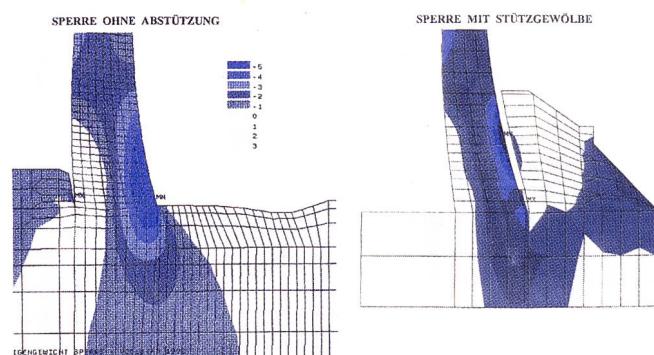
Bild 2. Felsmechanische Untersuchungen für die Sanierung der Kölnbreinsperre, Zonen gleicher Vertikalspannungen bei Vollstau (Schnitt Block 16). Sperre ohne Abstützung (links) und Sperre mit Stützgewölbe (rechts).

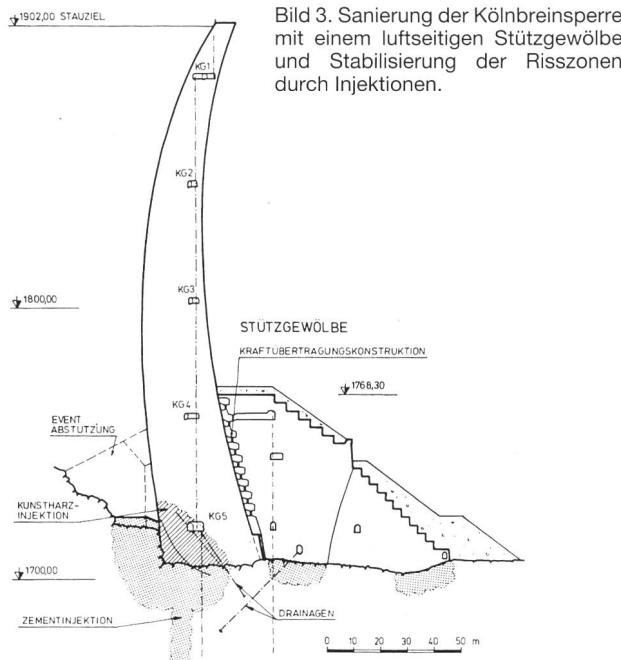
Bild 3. Sanierung der Kölnbreinsperre mit einem luftseitigen Stützgewölbe und Stabilisierung der Risszonen durch Injektionen.

- Errichtung eines Stützkörpers auf der Luftseite (Bild 3) zur Verringerung der Beanspruchung an der Aufstandsfläche der höchsten Sperrenblöcke,
- Einbau besonderer Vorrichtungen zur zwängungsfreien Übertragung der Abstützkraft zwischen Sperre und Stützgewölbe,
- Zement- und Kunsthärzinjektionen zum Stabilisieren der Risszonen und Wiederherstellung des Dichtschirmanschlusses im Gründungsbereich der Sperre und
- Massnahmen an der Wasserseite zur Sicherung der Standsicherheit der Sperre bei leerem Becken.

Auf das 65 m hohe und unten 65 m breite Stützgewölbe (Bild 3) wirkt bei Vollstau eine Abstützkraft von 1,1 Mio t, wobei der Beton mit höchstens  $2,5 \text{ N/mm}^2$  auf Druck beansprucht wird; im Beton der Kölnbreinsperre beträgt die grösste Druckspannung dagegen  $9 \text{ N/mm}^2$ . Der Stützkörper ( $0,47 \text{ Mio m}^3$ ) wird in Blöcken bis zu  $4000 \text{ m}^3$  betoniert. Als Bindemittel wurde eine Mischung aus 55 % Portlandzement und 45 % Flugasche verwendet. Mit einem Bindemittelgehalt von  $180 \text{ kg/m}^3$  Frischbeton und einer Gesamt-wassermenge von 130 l wurde nach 180 Tagen die geforderte Druckfestigkeit von  $20 \text{ N/mm}^2$  erreicht. Für die Konsole zur Kraftübertragung wurde ein Pumpbeton der Festigkeitsklasse B 300 (90) entwickelt [1].

Die Übertragung der Abstützkraft (1,1 Mio t) von der Sperre auf das Stützgewölbe geschieht über eine sechs bis acht Meter hohe Kontaktzone entlang des luftseitigen Sperrenfusses wie bei Blockfugen mittels Zementinjektionen und über 613 Lager entlang neun horizontal angeordneter Konsoleihen (Bild 3). Jedes Lager überträgt bei Vollstau eine

Kraft von 1600 t über eine Fläche von  $1,2 \text{ m}^2$  und besteht aus einer Stahlkeilkonstruktion und aus einem stahlplattenbewehrten Neoprenelager. Die Sperre stützte sich erst beim Aufstau gegen das Stützgewölbe. Die Lager hatte man zuvor mittels eines Keilsystems auf 10 % der Nennlast vorgespannt. Ein Eingreifen in den passiven Abstützvorgang nach dem Kraftschluss der einzelnen Lager ist mit vertretbarem Aufwand nicht mehr möglich, was für die Sicherheit der Sperre wichtig ist. Dies war wesentlich mitentscheidend bei der Zustimmung der Sachverständigen und der Obersten Wasserrechtsbehörde zum gesamten Sanierungsvorhaben.
