**Zeitschrift:** Wasser Energie Luft = Eau énergie air = Acqua energia aria  
**Herausgeber:** Schweizerischer Wasserwirtschaftsverband  
**Band:** 88 (1996)  
**Heft:** 1-2

**Artikel:** Wehrsanierung am Kraftwerk Mörel durch Auskleidung mit Schmelzbasalt  
**Autor:** Antweiler, Johannes  
**DOI:** <https://doi.org/10.5169/seals-940334>

# Wehrsanierung am Kraftwerk Mörel durch Auskleidung mit Schmelzbasalt

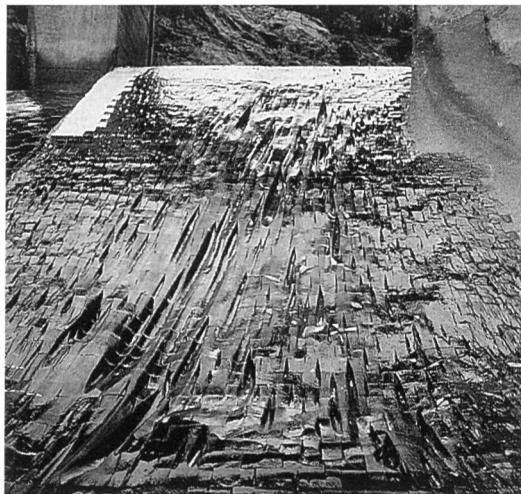
Bereits 1965 wies der Beton 80 cm tiefe Löcher auf, die 20 mm starken Armierungseisen hatten teilweise nur noch die Stärke einer Nadelspitze. Hier hatten Prall- und Abrasivverschleiss ganze Arbeit geleistet.

Das 25 bis 30 cm starke Holz wurde an exponierten Stellen jährlich einige Zentimeter abgerieben. Aber es gab auch Probleme, wenn zum Beispiel ganze Teile des Holzplasters ausbrachen und die Verwirbelungen in diesem Bereich den Schaden rasch vergrösserten.

Bild 2. 500000 m<sup>3</sup> Geschiebe pro Jahr hinterlassen ihre Spuren: Die früheren Beton- und Holzauskleidungen mussten jährlich aufwendig saniert werden.

Die Holzauskleidung, die 1983 180 000 Franken gekostet hatte, wurde intensiv gepflegt. Schadhafte Stellen wurden so schnell wie möglich repariert. Bei einem Preis von 300 bis 400 Franken pro Quadratmeter, zuzüglich der Einbaukosten, entstand so im Schnitt ein jährlicher Instandhaltungsaufwand von 56 000 Franken.

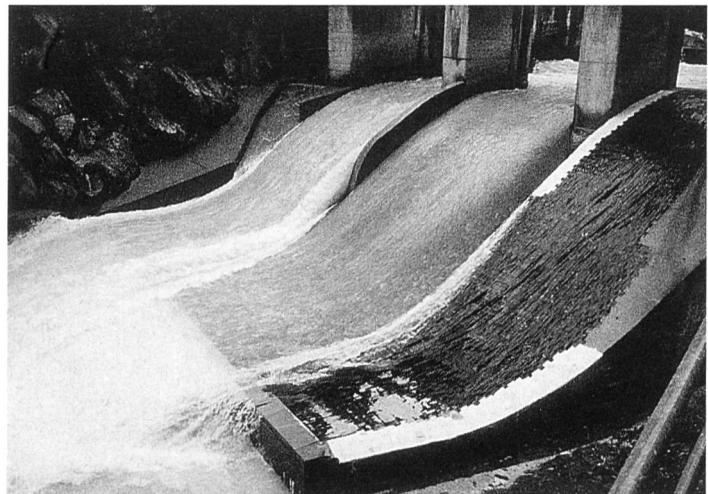
Bild 3. Die bisher mit Abresist ausgekleideten Kammern 1 und 2 sind bereits seit 1990 im Einsatz und überzeugen seitdem durch Standfestigkeit und ruhigen Wasserablauf. Auch die dritte Kammer wurde inzwischen mit Abresist ausgekleidet.

Die guten Erfahrungen mit dem sechseckigen Abresist-Plattenverbund führten im Spätherbst 1990 zu dem Versuch, auch die am stärksten beanspruchte Wehröffnung der Wasserfassung in gleicher Art mit dem Schutzwerkstoff auszukleiden. Durch entsprechende, d.h. geeignete Formgebung am Wehrkörper wurden die Schlagbeanspruchungen reduziert.

Seit dem Einbau der Auskleidung 1990 haben sich die Kosten für den Unterhalt drastisch reduziert. Bis auf einige Fugenschäden und kleinere Beschädigungen durch Schläge entstand in den letzten Jahren kein nennenswerter Aufwand mit der Auskleidung.

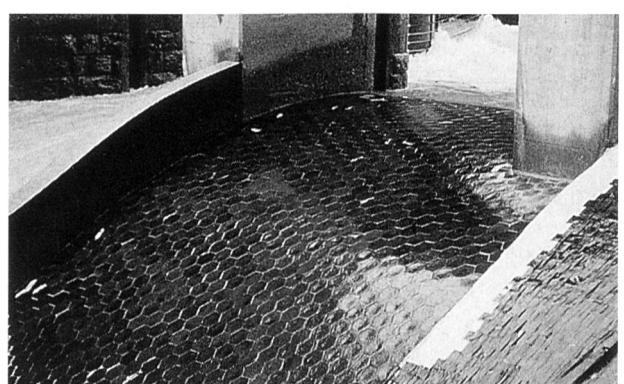
Auskleidungen aus Abresist werden überwiegend für die jeweilige Anwendung massgenau hergestellt – nach Kundenzeichnungen oder Aufmass vor Ort. So entsteht eine Einheit aus Anlage und Schutzauskleidung, die auch strömungstechnisch optimiert ist. Für grossflächige Auskleidungen hat sich der Verbund aus sechseckigen Platten besonders bewährt, die in speziellen Verlegemassen befestigt werden.

Bild 4. Detail der Abresist-Panzerung mit dem für den Wasserverbau typischen Sechseckverbund mit Dicken zwischen 3 und 6 cm.

Bevor die Platten verlegt werden konnten, musste der Betonkörper eine tragfähige Ausgleichsschicht erhalten, denn die bisherigen Holzklöte waren hochkant eingebaut und 25 bis 35 cm lang, die Abresist-Platten nur 6 cm dick.

Die anschliessenden Verlegearbeiten wurden dann von Kalenborner Monteuren durchgeführt, die die Formstücke mit Kalfix PM 16, einem speziellen Verlegematerial auf Zementbasis, auf dem Untergrund befestigten.
