Réhabilitation du barrage de Montsalvens

Philippe Lazaro et Christoph Häberli

L'évacuation des crues

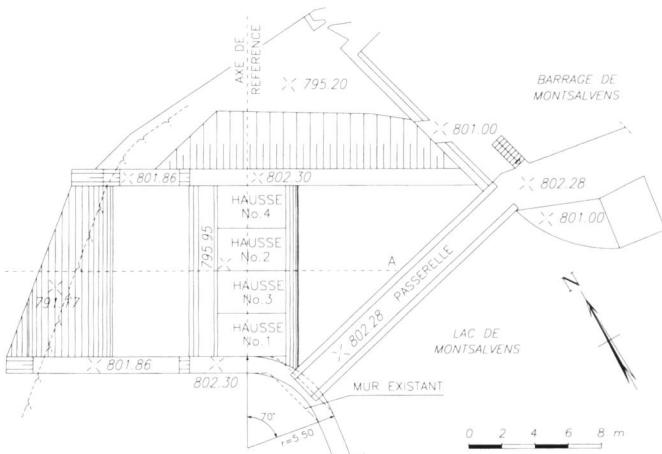
Figure 1. Vue en plan de l'évacuateur en rive gauche.

Le nouvel évacuateur proposé en rive gauche vise à augmenter la capacité de décharge actuelle par l'installation de hausses fusibles de type Hydroplus. La solution présentée sur les figures 1 et 2 est constituée de quatre éléments de 5,05 mètres de hauteur, d'une largeur totale de 10,30 mètres, déversant sur un coursier de 12,5 mètres de longueur terminé en saut de ski.

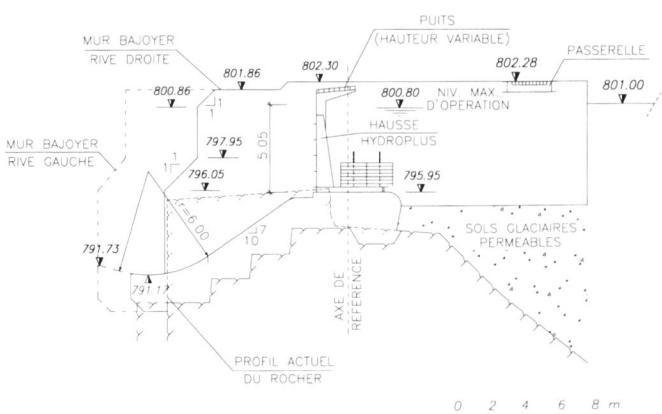
Figure 2. Coupe A-A de l'évacuateur en rive gauche.

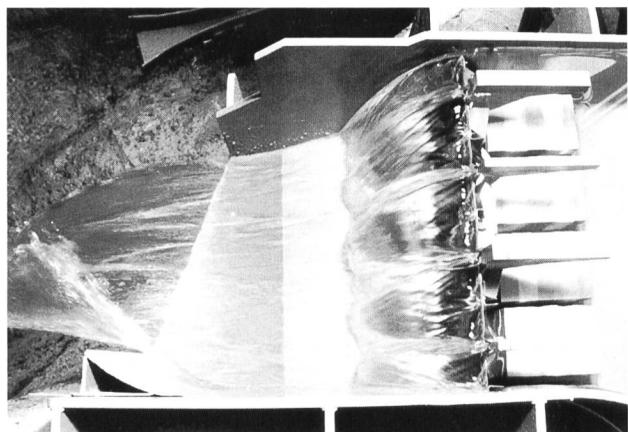
Figure 3. Vue générale du modèle.

La maquette, construite à l'échelle géométrique 1:30, reproduit la topographie de la retenue à l'amont immédiat de l'évacuateur et celle de la Jigne en aval du barrage (figure 3).

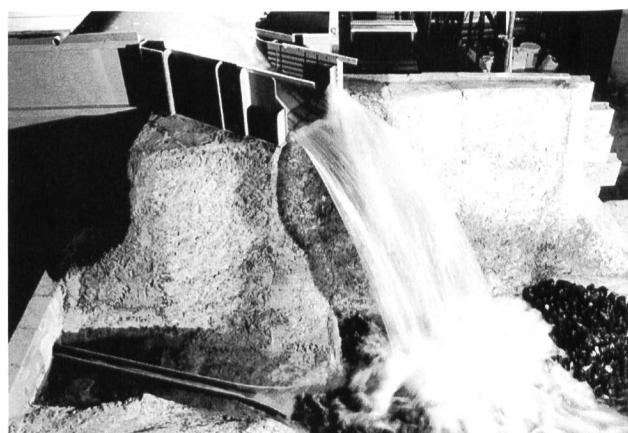
Figure 4. Vue zénithale sur le coursier.

Dans une première étape, les essais se sont concentrés sur l'optimisation des formes et des dimensions géométriques de l'ouvrage. Celui-ci devait garantir la capacité requise de $280 \text{ m}^3/\text{s}$ pour l'évacuation de la crue millénaire fixée à $338 \text{ m}^3/\text{s}$. Il s'agissait également d'obtenir une bonne répartition du jet à la sortie du saut de ski aux différents stades de basculement des hausses fusibles. Les essais ont conduit en particulier à proposer et à dimensionner l'implantation d'un déflecteur à l'extrémité aval gauche du saut de ski (figure 4) pour éloigner le jet de la falaise.
