**Zeitschrift:** Wasser Energie Luft = Eau énergie air = Acqua energia aria  
**Herausgeber:** Schweizerischer Wasserwirtschaftsverband  
**Band:** 92 (2000)  
**Heft:** 1-2

**Artikel:** Eigenschaften junger Sedimente in Speicherseen  
**Autor:** Sinniger, Richard O. / De Cesare, Giovanni / Boillat, Jean-Louis  
**DOI:** <https://doi.org/10.5169/seals-940230>

# Eigenschaften junger Sedimente in Speicherseen

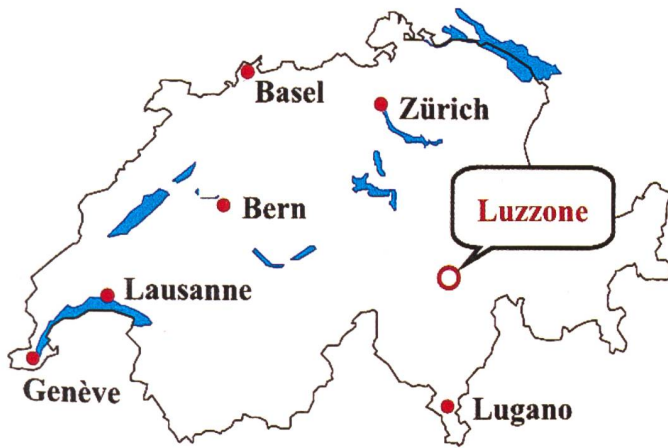
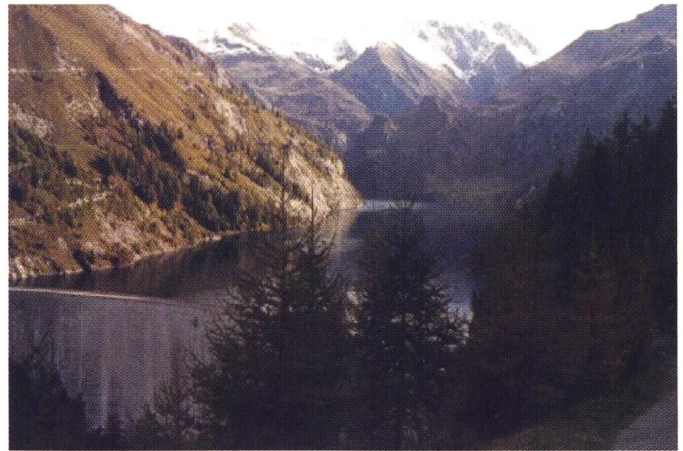
Bild 1. Lageplan und Aufnahme des Speichers Luzzone im nördlichen Tessin.

Die Luzzone-Talsperre der Blenio Kraftwerke AG wurde zwischen 1958 und 1963 in der Nähe der Ortschaft Olivone im Nordtessin erbaut (Bild 1). Es handelt sich um eine doppelt gekrümmte Bogenmauer von ursprünglich 208 m Höhe, einer Kronenlänge von 530 m und einem Nutzinhalt des Speicherbeckens von 87 Mio m<sup>3</sup>. Die wichtigsten hydraulischen Anlageteile sind ein Grund- und Mittelablass, eine Triebwasserfassung in der Mauer sowie eine mit Schützen ausgerüstete Hochwasserentlastung.

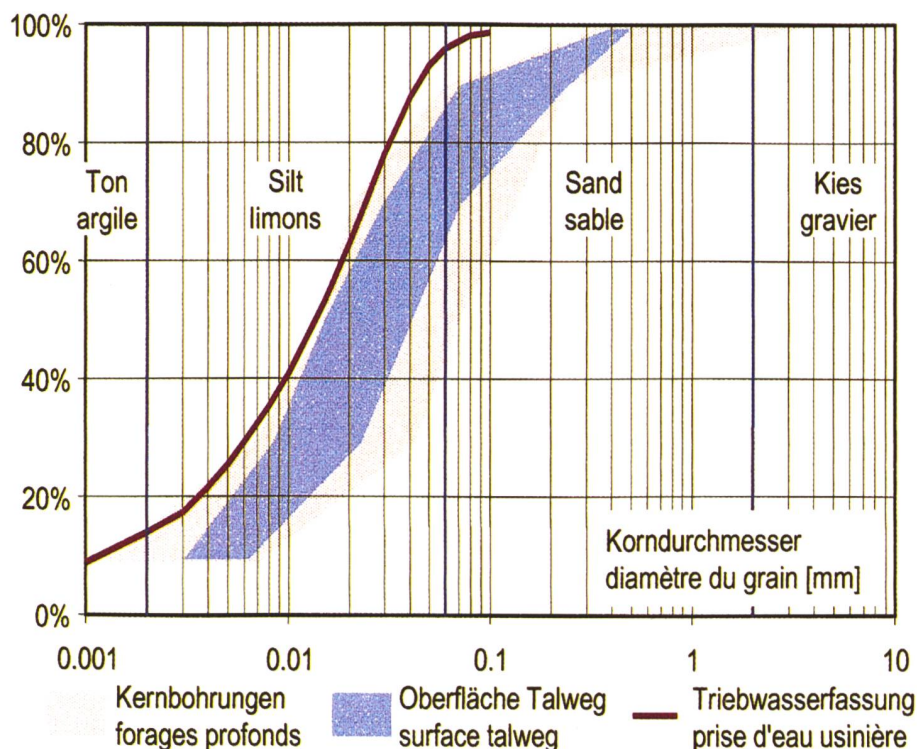
Bild 3. Streubereiche der Kornverteilungen der Seesedimente an der Oberfläche des Talwegs über 1500 m und der Kernbohrungen in Staumauernähe mit der Mittelkurve der durch Taucher entnommenen Proben bei der Triebwasserfassung.

Die Mittelkurve der drei sehr ähnlichen Kornverteilungen ist in Bild 3 dargestellt und lässt erkennen, dass in der Nähe der

Staumauer wohl die feinsten Körner ablagern, dass sich jedoch deren Verteilung weitgehend mit dem Feinbereich des Streubandes der übrigen Sedimentanalysen im Stauraum deckt.

Die Versuche weitere Proben zu entnehmen scheiterten, da die Sedimente trotz oberliegender Verschlussklappe beim Hochziehen meistens wieder ausflossen, obwohl die selben Sedimente dem Eindringen des Gerätes etwelchen Widerstand entgegensetzten, was die Entnahmetiefe erheblich reduzierte. Die längere der Proben wurde für weitere Analysen verwertet, wobei im vorliegenden Kontext lediglich die Kornverteilung (Bild 3) wiedergegeben sei.

halb die bodenmechanischen Eigenschaften in den Vordergrund gestellt. Sämtliche sechs Kornverteilungen der in den Bohrungen A bis C entnommenen Materialien (Bild 3) weisen grösstenteils auf einen Silt geringer Plastizität (ML nach USCS) hin. Für sechs Proben in Tiefen von 1 bis 15 m ergeben sich folgende Mittelwerte:

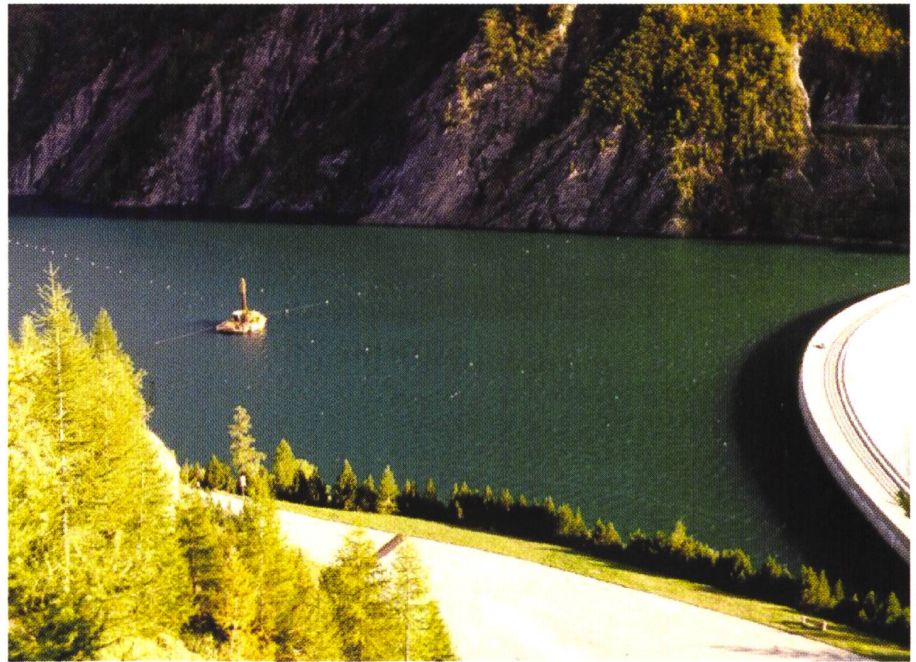
Bild 4. Bohrplattform am Standort © im Stausee Luzzone mit vier Querverankerungen.

Ein kontinuierlicher, die gesamte Sedimentschicht erfassender Aufschluss erforderte letzten Endes Kernbohrungen von der Seeoberfläche aus (Bild 4). Die Arbeiten auf dem Floss bei variablem Seespiegel und einer Wassertiefe von über 165 m sowie die, wie sich zeigte, äusserst geringe Festigkeit auch der tiefer liegenden Sedimente, erforderte von der Bohrfirma (Stump Bohr AG) grosses Können und innovative Lösungen. So wurden denn im Oktober 1994 bei drei Bohrungen Sedimente einer Mächtigkeit von 21,4 m (A), 6,0 m (B) und 5,6 m (C) erbohrt (Bild 5). Bei unten offenem Entnahmegesetz ergab sich beim Hochziehen ein zu grosser Kernverlust. In der Folge wurde das Gerät mit einer Klappe versehen, so dass insgesamt 14,85 m Kern gewonnen werden konnten. Weitere 15,65 m waren in stark gestörtem Zustand und 4,50 m waren als Verlust zu bezeichnen.
