Zeitschrift: Wasser Energie Luft = Eau énergie air = Acqua energia aria
Herausgeber: Schweizerischer Wasserwirtschaftsverband
Band: 93 (2001)
Heft: 5-6

Artikel: Wiederinbetriebnahme Durchlass Au, Möglichkeit zur Verbesserung der Abflussverhältnisse im Rechten Hintergraben
Autor: Hardegger, Paul
DOI: <https://doi.org/10.5169/seals-939896>

Wiederinbetriebnahme Durchlass Au, Möglichkeit zur Verbesserung der Abflussverhältnisse im Rechten Hintergraben

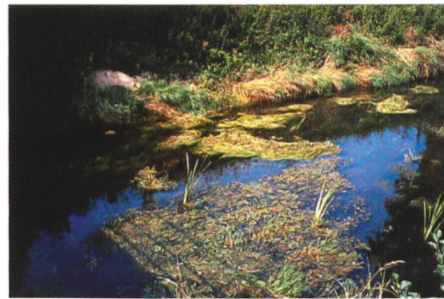
Bild 4. Verkräutung und Verschlämmung Rechter Hintergraben in der Nähe des Durchlasses Au.

- starke Verkräutung;
- teilweise Verschlämmung;
- mindestens zeitweise schlechte Wasserqualität (Sauerstoff, Inhaltsstoffe usw.);
- morphologische Defizite;
- Hochwasserkapazitätsprobleme;
- Beeinflussung Linthdammstabilität.

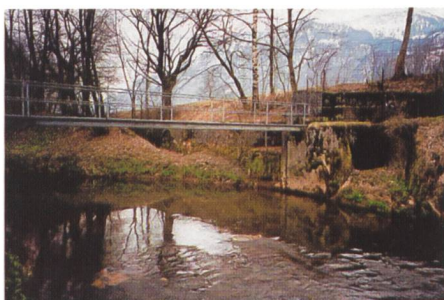
Bild 2. Durchlass Au mit Rechem Hintergraben.

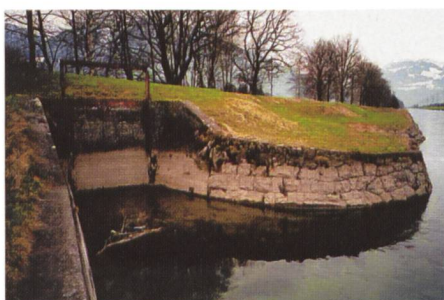
Bild 3. Durchlass Au mit Linth.
