**Artikel:** Stauanlage Räterichsboden : neue Hochwasserentlastung  
**Autor:** Collet, Georges  
**DOI:** <https://doi.org/10.5169/seals-939610>

# Stauanlage Räterichsboden

## Neue Hochwasserentlastung

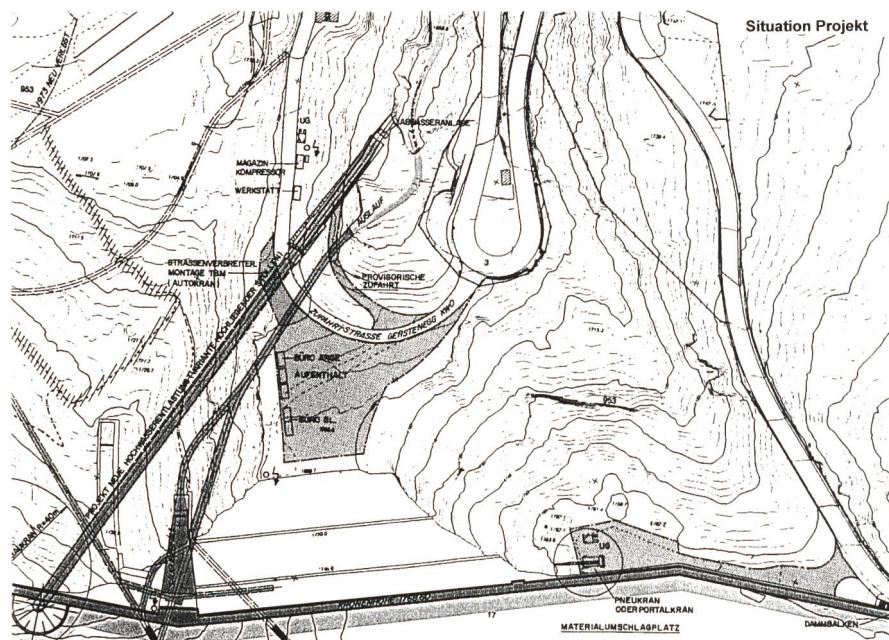
**Bild 1. Übersicht über die Staumauer und die neue Hochwasserentlastungsanlage.**

Das gewählte Projekt sah damit ein Einlaufbauwerk in der Form eines Halbtrichters auf der linken Talseite wasserseits der Staumauer bei der Fuge 1 mit einem direkten Abflussstollen parallel zum bestehenden Stollen der bisherigen Hochwasserentlastung und einem Auslaufbauwerk mit Energievernichtung auf der linken Seite des Aarebettes vor (Bild 1). Noch nicht definitiv festgelegt war die Höhenlage des Abflussstollens. Es wurden zwei Varianten in Betracht gezogen. Die erste Variante (A) für konventionellen Sprengausbruch wies nach dem Einlaufbauwerk einen rund 40 m hohen Vertikalschacht mit anschliessendem flachem, 12% geneigtem, Stollen zum Auslaufbauwerk auf. Bei der zweiten Variante (B), für mechanischen Vortrieb mit TBM vorgesehen, folgte der Stollen nach dem Einlaufbauwerk mit zuerst rund 41% Neigung der Felsoberfläche und mündete anschliessend mit 12% Neigung in das Auslaufbauwerk. Das Auslaufbauwerk auf der linken Seite des Aarebettes oberhalb der Mündung des Stollens von Grundablass und Saughebern wurde als offener trapezförmiger Kanal und Auslauf mit Strahlablenker zur Energievernichtung geplant und war sowohl für die Variante Sprengausbruch als auch diejenige mit mechanischem Vortrieb in gleicher Form vorgesehen.

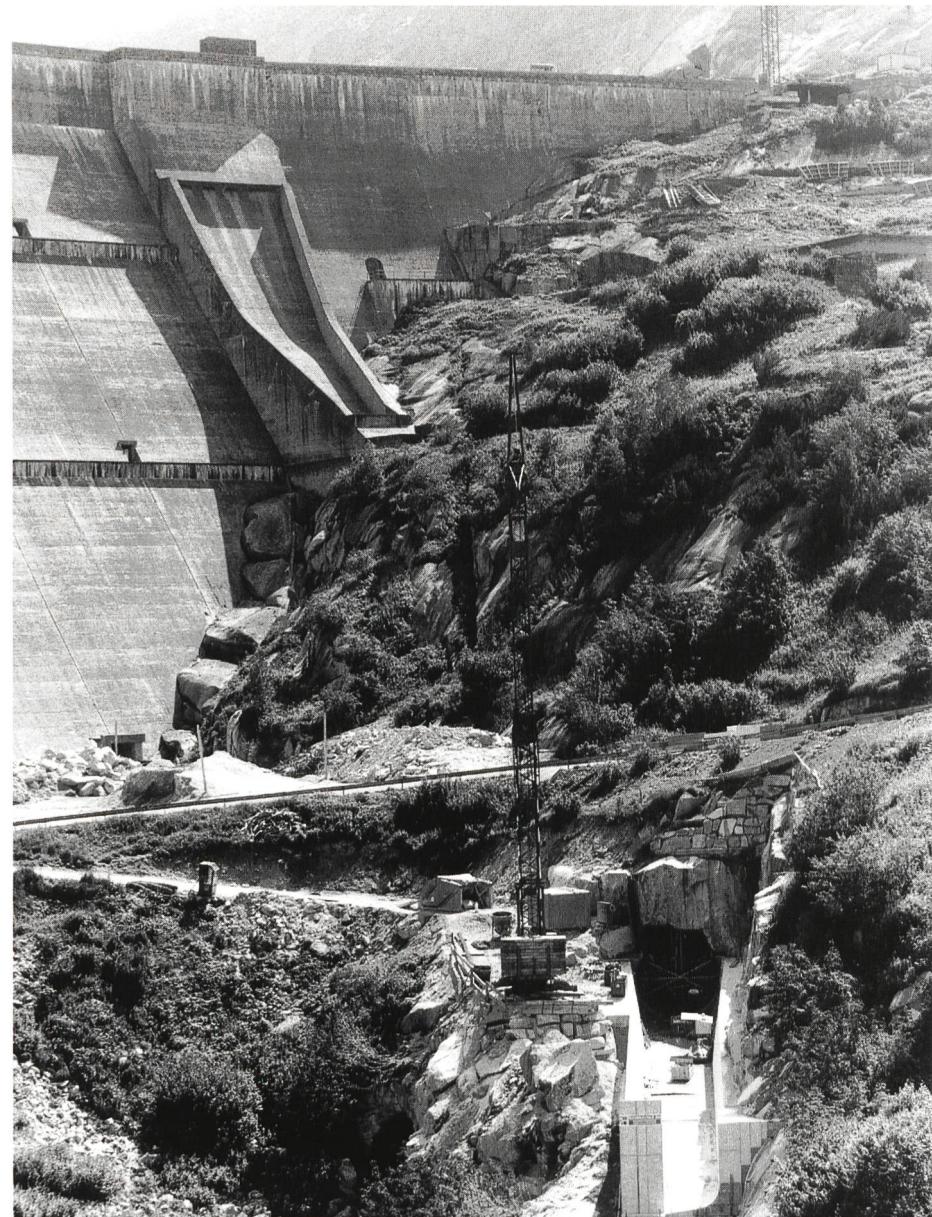
**Bild 2. Übersicht über die Baustellen. Im Vordergrund Auslauf, oben rechts Einlauftrichter, oben links Saugheber.**

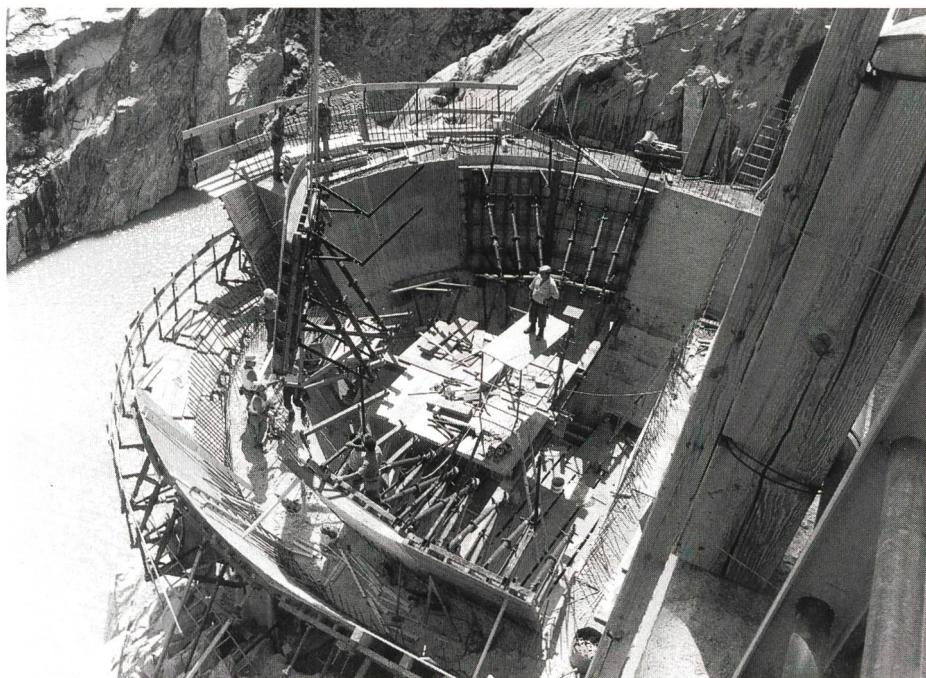
**Bild 3. Der Einlauftrichter im Bau.**

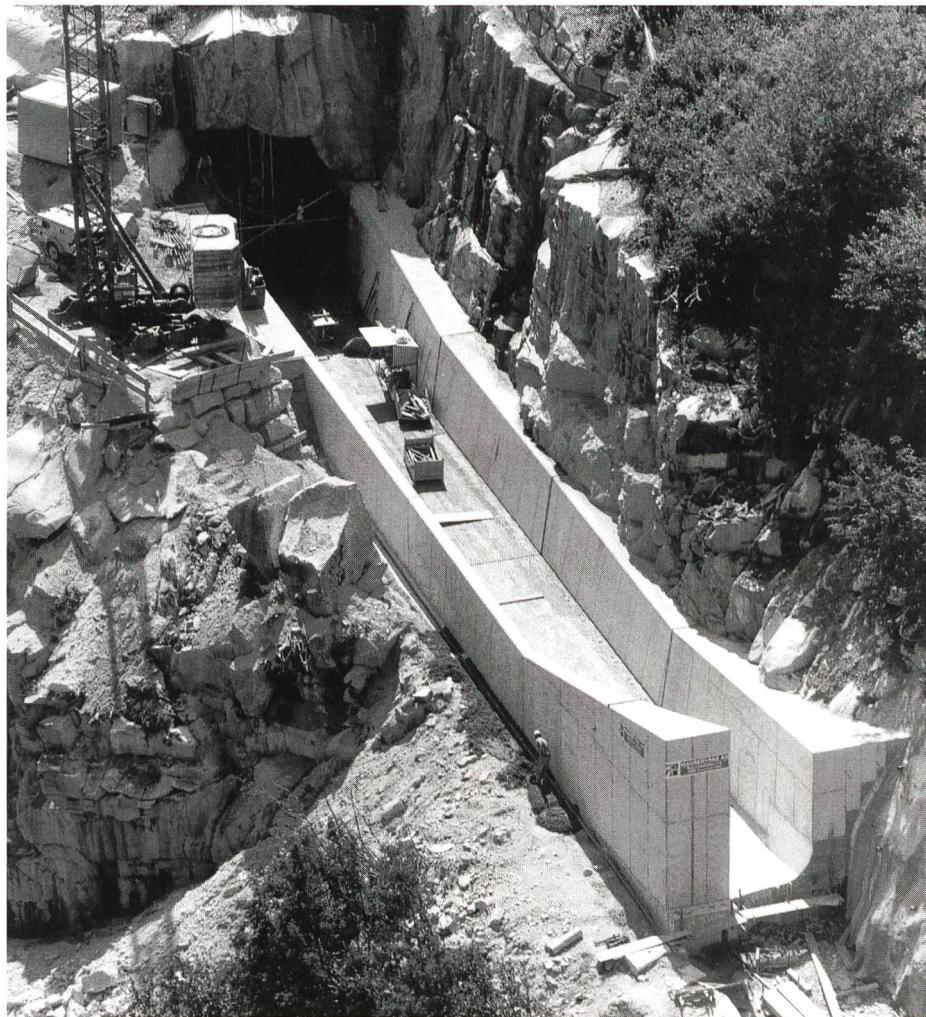
**Bild 4. Die neue Wasserrückgabe in die Aare.**

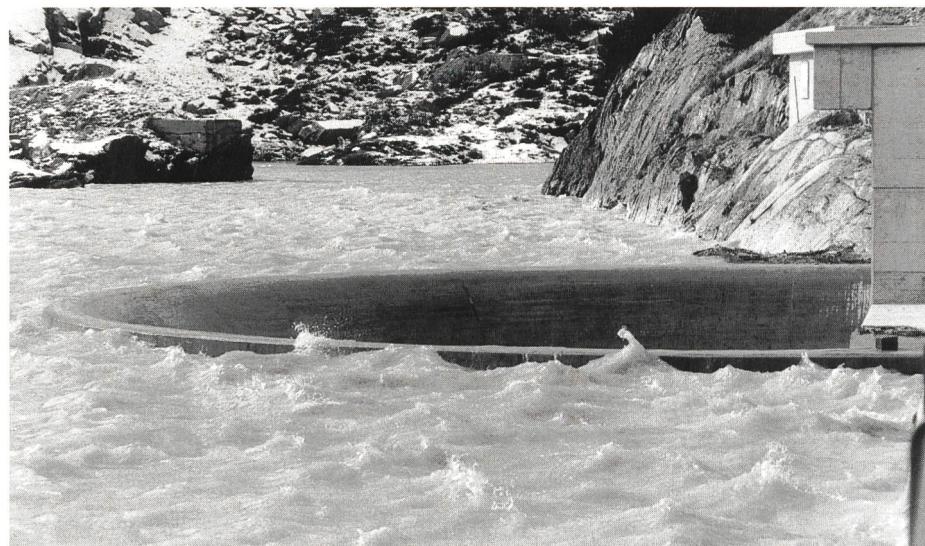
**Bild 5. Fertiger Einlauftrichter bei Vollstau.**

Die Bauarbeiten im Frühjahr 1997 litten unter den bis im Juni häufigen winterlichen Verhältnissen und den damit verbundenen Schwierigkeiten mit Installationen sowie dem ungenügenden Arbeitsfortschritt beim seeseitigen Felsausbruch. Das vorgeschriebene schonende Sprengen infolge der unmittelbaren Nähe der Staumauerfundation erwies sich als schwierig, wie auch die Messungen der zur Kontrolle eingerichteten Erschütterungsmessgeräte zeigten. Zur Sicherung der Staumauerfundation mussten zudem von der Luftseite her zusätzlich einige Felsanker eingebaut werden. Der Rückstand auf das Bauprogramm erreichte bei der seeseitigen Baustelle Anfang Juli das Maximum von rund vier Wochen. Von der Bauleitung wurden in Zusammenarbeit mit dem Unternehmer Massnahmen eingeleitet, um diesen Rückstand bei den Betonarbeiten wieder wettzumachen. Diese Massnahmen umfassten vor allem zusätzliches Schalmaterial sowie mehrere Arbeitsschichten und Sams-tags-/Sonntagsarbeit. Die Baustelle für das Auslaufbauwerk war ebenfalls im Rückstand, aber nicht kritisch. Mit dem Beginn der aufgehenden Betonkonstruktion seeseitens konnte ein Teil des Terminrückstandes wieder aufgeholt werden. Anfang November wurde das fertig gestellte Bauwerk erstmals eingestaut (Bild 5).

Während des Ersteinstaus im Oktober/November 1997 musste festgestellt werden, dass trotz sehr kompaktem, dichtem Fels und schonendem Sprengen die Dichtigkeit ungenügend war. Der Unternehmer beauftragte von sich aus eine Spezialfirma, Abdichtungsarbeiten insbesondere in Betonierfugen mit Flüssigkunststoffen vorzunehmen. Die Arbeiten waren jedoch nur teilweise erfolgreich. Die Durchsickerungen und die dadurch entstehende Eisbildung wurden während des Winters 1997/98 beobachtet. Es war klar, dass diese Undichtigkeiten nicht akzeptiert werden konnten, da Funktionstüchtigkeit und Dauerhaftigkeit beeinträchtigt waren. Deshalb wurde durch das Ingenieurbüro Stucky ein Projekt für die Ausführung von Zementin-
