**Zeitschrift:** Wasser Energie Luft = Eau énergie air = Acqua energia aria

**Band:** 96 (2004)

# Kostenrisiken bei der Umsetzung von Investitionsvorhaben am Beispiel der Wasserkraftwerke Ruppoldingen und Gösgen

Jürg Schüpbach

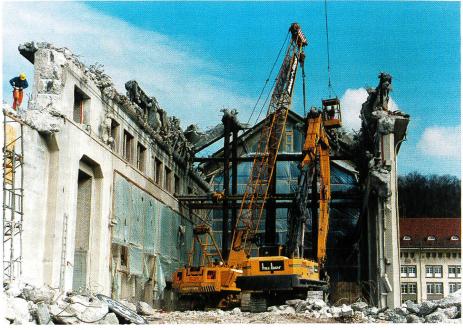
Bild 4. Abbrucharbeiten für den Umbau des KW Gösgen.

Insgesamt wurden für das Kraftwerk Gösgen 27 Varianten studiert. Bei der Planung des Umbaus kamen auch immer wieder Überraschungen zum Vorschein. Als Atel das Projekt «Erneuerung der Maschinenanlage» taufte, dachte sie sicher nicht an einen Abbruch (Bild 4).

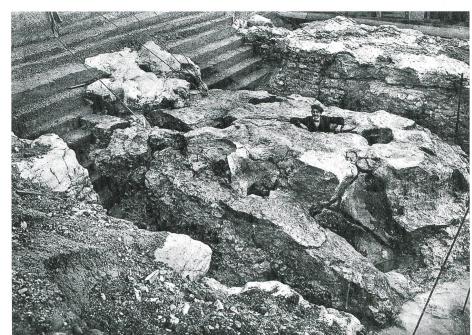
Bild 6. Felsuntergrund des KW Gösgen während der Bauzeit.

Bei Umbauten besteht immer ein grosses Kostenrisiko, da bei der Planung viele Unbekannte vorhanden sind. Durch die Etappierung und die tiefere Fundation im Karstgebiet, nötig wegen der Optimierung der Stromproduktion, bestand das Risiko von Wassereinbrüchen, die glücklicherweise ausblieben. Die Qualität des alten, abzubrechenden Stampfbetons war sehr variabel (0 bis 100 N/mm² Druckfestigkeit). Aus Bild 6 ist ersichtlich, dass gewisse Überraschungen nicht auszuschliessen waren!

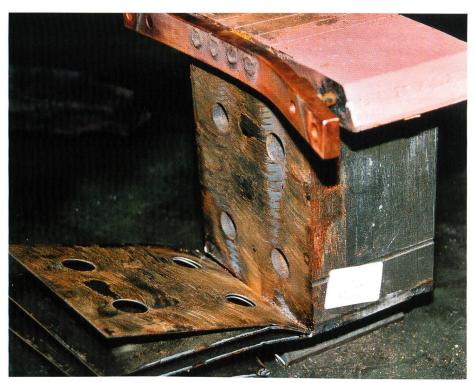
Bild 8. Durch Rost beschädigter Pol eines Generators.

6. Beim Transport von zwei Generatoren von Südamerika in die Schweiz setzten diese wegen mangelhafter Verpackung Rost an. Die Kosten für den Rücktransport und die Reparaturen wurden natürlich vom Lieferanten getragen; aber es ergaben sich viele Diskussionen bezüglich Verantwortung innerhalb der Firmen des Lieferanten. Das Bild 8 zeigt einen der beschädigten Pole.
