Zeitschrift: Wasser Energie Luft = Eau énergie air = Acqua energia aria

Artikel: Uferschutzmassnahmen an Seen : Beispiele und ihre Wirkungen

Uferschutzmassnahmen an Seen: Beispiele und ihre Wirkungen

Christoph Iseli

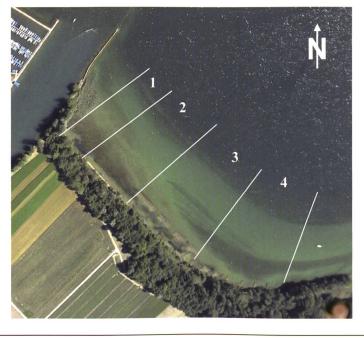
Bild 1. Projektgebiet Naturschutzgebiet Gals, südöstlich der Zihlmündung. Aufnahme von 2005. Ausgeführte Massnahmen: Abschnitt 1: unbefestigtes Ufer, Abschnitt 2: Kiesschüttung, Abschnitt 3: Wellenbrecher, Abschnitt 4: Buhnen.

Im Schutzkonzept werden die Auswahl der Schutzmassnahmen und das wasserbauliche Design, also die räumliche Anordnung der Bautypen festgelegt. Im vorliegenden Projekt wurden drei Uferabschnitte mit jeweils verschiedenen Massnahmen definiert.

Im südlichsten Uferabschnitt (Abschnitt 4) wurden der Abbau des Blocksatzes bis auf die Höhe der mittleren Wasserlinie, der Bau von Buhnen und die Aufwertung des landseitigen Uferbereichs durch den Aushub von Grundwasserteichen geplant. Die Ziele dabei waren, den vorhandenen, uferparallelen Erosionsschutz durch den Blocksatz unterhalb der Wasserlinie beizubehalten, durch den Rückbau der Uferbefestigung oberhalb der Wasserlinie jedoch eine beschränkte Uferdynamik durch Erosion zuzulassen und durch den Bau von Buhnen

Im mittleren Uferabschnitt (Abschnitt 3) schien es dank der seichteren Flachwasserzone möglich, die Uferbefestigung ganz zurückzubauen und die Wellenbelastung des nunmehr unbefestigten Ufers durch den Bau eines uferparallelen Wellenbrechers zu reduzieren. Durch die Ausgestaltung eines unterbrochenen Wellenbrechers mit vier Elementen sollten durch die Bildung von Tombolos (vgl. *Bild 2*) Verlandungszonen entstehen. Damit soll längerfristig die Aufwertung des seeseitigen Uferbereichs und die Ansiedlung von Schilf erzielt werden.

Die bathymetrischen Verhältnisse im nördlichen Uferabschnitt (Abschnitte 2 und 1) erlaubten den Konzeptansatz, durch Rückbau der Uferbefestigung eine natürliche Uferdynamik zu schaffen, in welcher die Ufermorphologie längerfristig durch den Aufwuchs von Schilf einerseits und den Bewuchs von Auengehölzen andererseits in einem gewissen Toleranzbereich ein dynamisches Gleichgewicht finden kann.

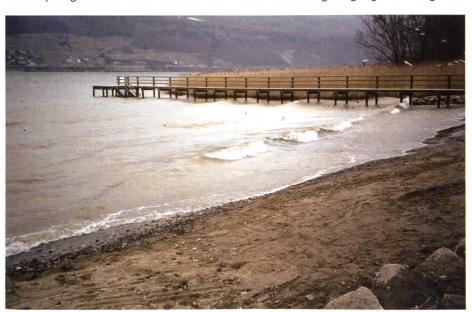
Bild 4. Je seichter die Flachwasserzone und je geringer die Schüttneigung, desto feineres Material kann geschüttet werden.

Korngrösse, Korngrössenverteilung und Schüttneigung: Noch fehlen genaue Bemessungsgrundlagen. Grundsätzlich gelten folgende Regeln: Die Korngrössenverteilung muss in jedem Fall möglichst breit sein, und je stärker die Wellenexposition und je steiler die Schüttneigung, desto gröberes Material muss verwendet werden.

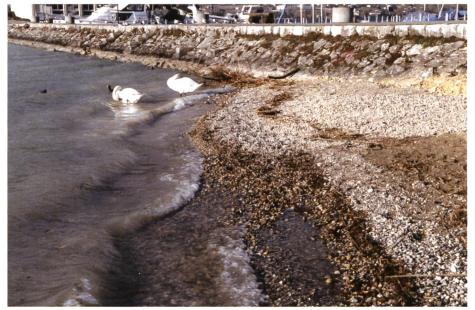
Bild 6. Eine Mole bildet den seitlichen Abschluss der Kiesschüttung. Die Wellen werden der Mole entlang jedoch beschleunigt und treffen mit erhöhter Energie auf den Kieskörper auf. Bereits kurz nach dem Einbau ist hier eine Materialverlagerung entlang des Dammfusses festzustellen. Dies führte in der Folge zu einer übersteilen Böschungsneigung, weshalb die Stelle nachträglich mit einer Pflästerung aus Blöcken gesichert werden musste.

ist immer, zumindest temporär, mit uferparallelen Verfrachtungen zu rechnen. Um einen Materialverlust aus der Schüttung zu vermeiden, müssen deshalb seitliche Stützwerke erstellt werden. Die richtige Anordnung dieser meist in Form von Buhnen erstellten Stützwerke ist eine wichtige Voraussetzung für die Stabilität der Kiesschüttung.
