Zeitschrift: Wasser Energie Luft = Eau énergie air = Acqua energia aria
Herausgeber: Schweizerischer Wasserwirtschaftsverband
Band: 99 (2007)
Heft: 2

Artikel: Uferschutzmassnahmen an Seen : Beispiele und ihre Wirkungen
Autor: Iseli, Christoph
DOI: <https://doi.org/10.5169/seals-940119>

Uferschutzmassnahmen an Seen: Beispiele und ihre Wirkungen

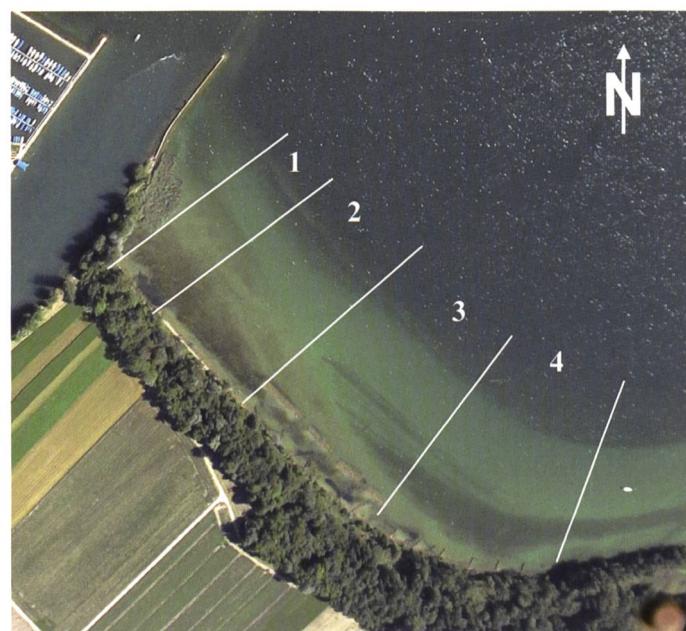
Bild 1. Projektgebiet Naturschutzgebiet Gals, südöstlich der Zihlmündung. Aufnahme von 2005. Ausgeführte Massnahmen: Abschnitt 1: unbefestigtes Ufer, Abschnitt 2: Kies schüttung, Abschnitt 3: Wellen brecher, Abschnitt 4: Buhnen.

Im Schutzkonzept werden die Auswahl der Schutzmassnahmen und das wasserbauliche Design, also die räumliche Anordnung der Bautypen festgelegt. Im vorliegenden Projekt wurden drei Uferabschnitte mit jeweils verschiedenen Massnahmen definiert.

Im südlichsten Uferabschnitt (Abschnitt 4) wurden der Abbau des Blocksatzes bis auf die Höhe der mittleren Wasserlinie, der Bau von Buhnen und die Aufwertung des landseitigen Uferbereichs durch den Aushub von Grundwasserteichen geplant. Die Ziele dabei waren, den vorhandenen, uferparallelen Erosionsschutz durch den Blocksatz unterhalb der Wasserlinie beizubehalten, durch den Rückbau der Uferbefestigung oberhalb der Wasserlinie jedoch eine beschränkte Uferdynamik durch Erosion zulassen und durch den Bau von Buhnen

Im mittleren Uferabschnitt (Abschnitt 3) schien es dank der seichteren Flachwasserzone möglich, die Uferbefestigung ganz zurückzubauen und die Wellenbelastung des nunmehr unbefestigten Ufers durch den Bau eines uferparallelen Wellenbrechers zu reduzieren. Durch die Ausgestaltung eines unterbrochenen Wellenbrechers mit vier Elementen sollten durch die Bildung von Tombolos (vgl. Bild 2) Verlandungszonen entstehen. Damit soll längerfristig die Aufwertung des seeseitigen Uferbereichs und die Ansiedlung von Schilf erzielt werden.

Die bathymetrischen Verhältnisse im nördlichen Uferabschnitt (Abschnitte 2 und 1) erlaubten den Konzeptansatz, durch Rückbau der Uferbefestigung eine natürliche Uferdynamik zu schaffen, in welcher die Ufermorphologie längerfristig durch den Aufwuchs von Schilf einerseits und den Bewuchs von Auengehölzen andererseits in einem gewissen Toleranzbereich ein dynamisches Gleichgewicht finden kann.

Dasselbe gilt für die Bemessung des ungeschützten Uferabschnitts. Die Einschätzung, dass der Uferabschnitt längerfristig auch ohne Befestigung stabil sei, konnte nicht rechnerisch nachgewiesen werden. Dies hatte im konkreten Fall zur Folge, dass die Bauherrschaft das Risiko einer Ufererosion als zu hoch einschätzte und deshalb verlangte, den betroffenen Uferabschnitt (Abschnitt 2) durch eine Kiesschüttung zu sichern. Damit wurden

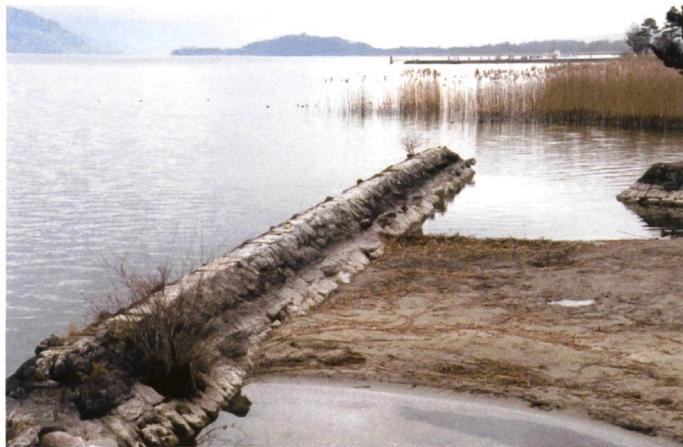
Bild 2. Durch Diffraktion der Wellen am Wellenbrecher (links) bildet sich ein Tombolo (rechts).

Mit dem Bau von unterbrochenen Wellenbrechern wird einerseits die Gesamtenergie der Wellenbelastung auf das Ufer reduziert, andererseits wird durch die spezielle Anordnung der Elemente die Bildung von sog. Tombolos bewirkt: Durch die Diffraktion der Wellen an den beiden Enden eines Elementes werden die Wellenkämme im Lee des Wellenbrechers so abgedreht, dass sie gegeneinander stoßen und das mitgeführte Sediment ablagern. Wenn die auf diese Weise abgelagerte Sandbank das Ufer mit dem Wellenbrecher verbindet, spricht man von einem Tombolo (vgl. Bild 2).

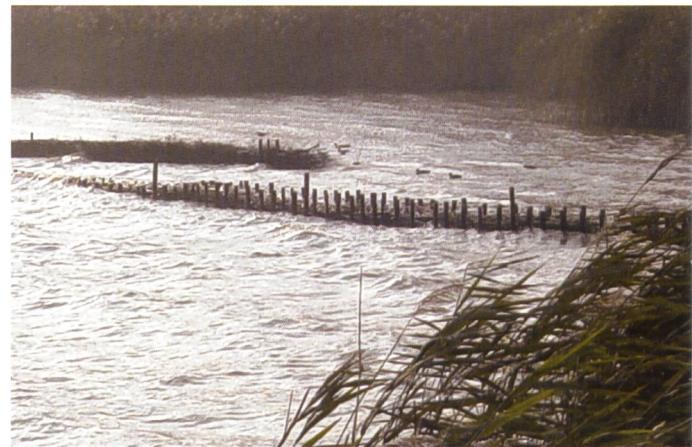
Bild 3. Wellendämpfende Wirkung von Lahnungen.

Als erste Umsetzung des Schilfenschutzkonzepts Bielersee (Iseli und Imhof 1987) wurde 1989 mit dem Bau von Lahnungen zum Schutz der bedrohten Schilfbestände begonnen. Bis 1994 wurden an fünf Standorten Lahnungen mit einer Gesamtlänge von ca. 1200 m erstellt. Die Standorte waren bewusst an verschiedenen exponierten Uferabschnitten ausgewählt worden. Die Ziele der Massnahmen waren, einerseits durch die wellenbrechende Wirkung der Lahnungen die Erosion des Seegrundes aufzuhalten resp. eine Akkumulation von Sediment im Wellenschatten der Lahnungen zu bewirken und andererseits durch die Reduktion der mechanischen Belastung der Schilfbestände durch Schwemmgut einen weiteren Schilfrückgang zu verhindern resp. die Wiederausdehnung der Schilfbestände zu fördern.

Wassertiefe: Die Weidenpackung der Lahnungen sollte eine Höhe von 1,20 m ab Seegrund nicht übersteigen. Höher gebaute Lahnungen haben z.T. wiederholt versagt, während niedrigere Elemente bisher noch keine Schäden infolge Wellenbelastung aufgewiesen und auch die Stürme «Vivian» (Februar 1990) und «Lothar» (Dezember 1999) unbeschadet überstanden haben. Die Krone der Lahnung sollte nicht überflutet sein, damit eine maximale Wellendämpfung erreicht wird. Weil die Wei-

Baumaterial: Unbehandelte Nadelholzpfähle weisen eine Lebensdauer von rund 15 Jahren auf. Die Weidenzweige, welche zwischen die Pfahlreihen verpackt werden, sind dagegen bereits nach zwei Jahren so stark verrottet, dass die wellendämpfende Wirkung der Lahnung markant abnimmt. Nach spätestens drei Jahren ist die Wirkung bedeutungslos, und die Lahnung muss neu gepackt werden. Die Ernte von Weidenzweigen kann idealerweise mit einer ökologischen Pflege von Kopfweiden verbunden werden, wie dies in der Region Bielersee-Seeland seit 1989 geschieht. Trotzdem ist der Unterhaltsaufwand für diese Bauweise sehr hoch, weshalb die Entwicklung einer alternativen Bauweise oder der Ersatz der Weiden durch ein dauerhafteres Material erwünscht wären. Wie Sayah et al. (2005) gezeigt haben, sind mit Palisaden vergleichbare Wirkungen nur schwierig zu erreichen, da ihre Durchlässigkeit für die Wellen im Allgemeinen zu hoch ist. Effizienter ist dafür ihre Wirkung im Rückhalten von Schwemmgut.

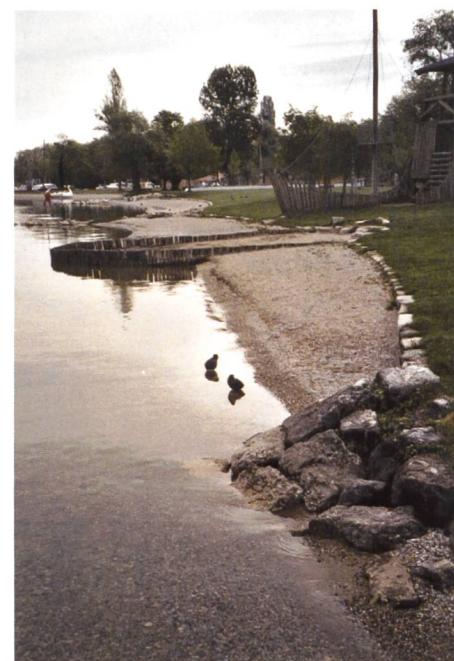
Bild 5. Die Verjüngung der Böschungsbreite gegen den Vordergrund hin hat eine übersteile Böschungsneigung, zur Folge. Die Kiesschüttung wird durch die Brandung jedoch abgeflacht, was zu einem Verlust von Material durch seitliche Verfrachtung in Richtung des Betrachters oder zu einer Unterspülung der Blockreihe an der Böschungsoberkante führt.

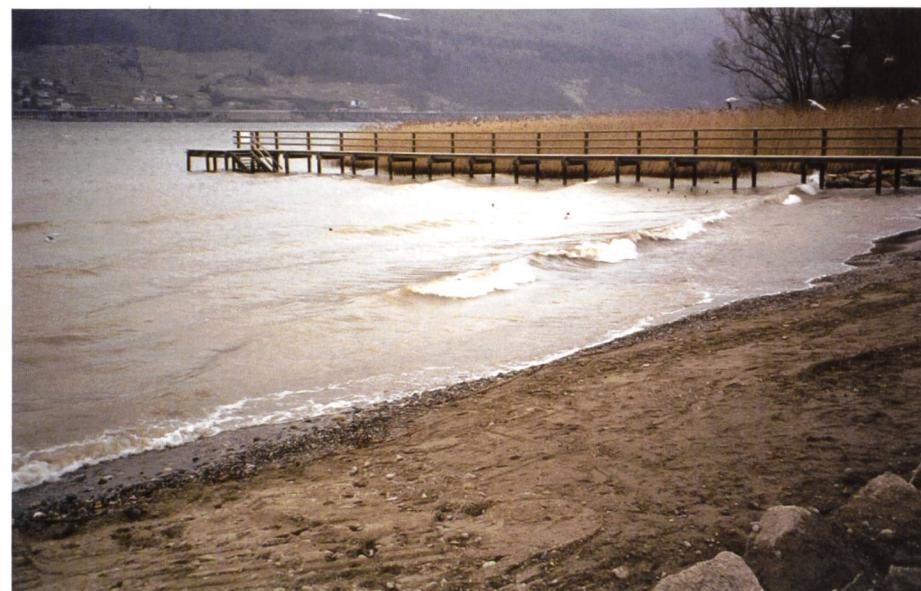
Bild 4. Je seichter die Flachwasserzone und je geringer die Schüttneigung, desto feineres Material kann geschüttet werden.

Korngrösse, Korngrössenverteilung und Schüttneigung: Noch fehlen genaue Bemessungsgrundlagen. Grundsätzlich gelten folgende Regeln: Die Korngrössenverteilung muss in jedem Fall möglichst breit sein, und je stärker die Wellenexposition und je steiler die Schüttneigung, desto gröberes Material muss verwendet werden.

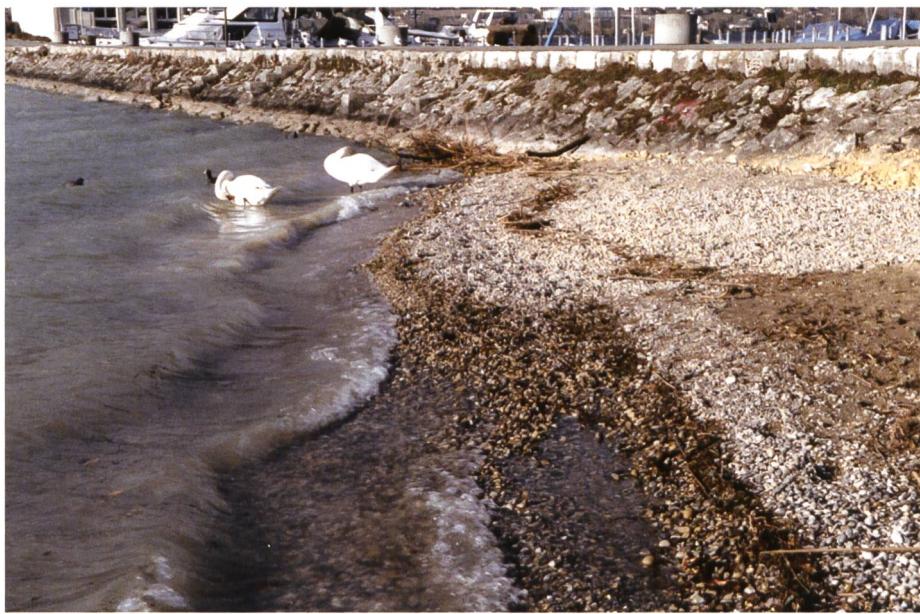
Bild 6. Eine Mole bildet den seitlichen Abschluss der Kiesschüttung. Die Wellen werden der Mole entlang jedoch beschleunigt und treffen mit erhöhter Energie auf den Kieskörper auf. Bereits kurz nach dem Einbau ist hier eine Materialverlagerung entlang des Dammfusses festzustellen. Dies führte in der Folge zu einer übersteilen Böschungsneigung, weshalb die Stelle nachträglich mit einer Pflästerung aus Blöcken gesichert werden musste.

ist immer, zumindest temporär, mit uferparallelen Verfrachtungen zu rechnen. Um einen Materialverlust aus der Schüttung zu vermeiden, müssen deshalb seitliche Stützwerke erstellt werden. Die richtige Anordnung dieser meist in Form von Buhnen erstellten Stützwerke ist eine wichtige Voraussetzung für die Stabilität der Kiesschüttung.
