**Artikel:** Auscultation et système d'alarme de la plus haute digue du monde

**Autor:** Droz, Patrice

# Auscultation et système d'alarme de la plus haute digue du monde

Patrice Droz

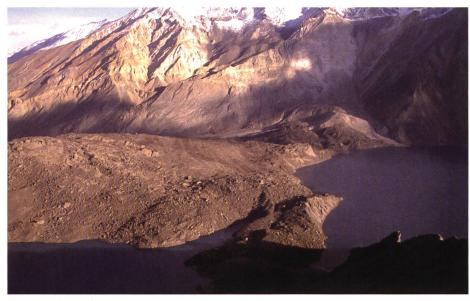
Figure 1. Digue d'Usoy et lac Sarez depuis la rive gauche.

La digue d'Usoy est d'une grande

hétérogénéité, résultant de son mode de formation. Deux matériaux prédominent:

- les schistes et grès du carbonifère au centre et en rive gauche, à l'opposé de la zone de l'effondrement, avec une granulométrie s'étendant de la dizaine de mètres à la dizaine de centimètres.
- les matériaux d'origine triasique dont la granulométrie s'étend du centimètre au mètre, souvent pris dans une matrice sablo-limoneuse.

La structure interne de la digue n'est pas connue et les résultats des quelques investigations géophysiques effectuées sont douteux, en raison de l'hétérogénéité de la structure en surface. Aucun forage n'a été réalisé. Certaines zones présentent des instabilités sur la digue elle-même.

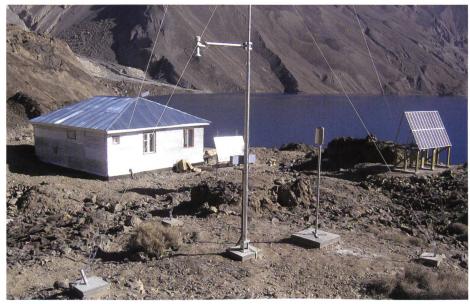
Figure 8. Bâtiment d'exploitation de l'unité centrale et station météo.

Deux accélérographes sont situés à distance de l'unité centrale abritée par un nouveau bâtiment d'exploitation. L'alimentation électrique doit donc être indépendante, de même que la transmission des données à l'unité centrale.

Une station météorologique très complète permet de suivre les paramètres climatiques pouvant influer sur le comportement de la digue et contribue à enrichir les données disponibles jusque dans les années 1990.
