Unwetter 2005 - Ereignisse im Raum Oberrickenbach NW

Ereignisanalyse, Gefahrenbeurteilung und Massnahmen

■ Christian Tognacca, Josef Eberli

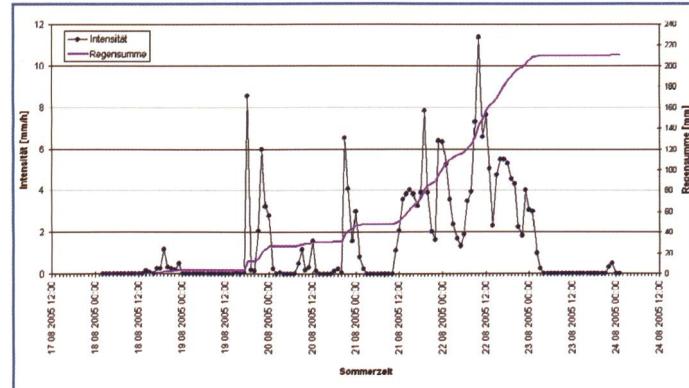
Bild 2. Niederschläge im Einzugsgebiet des Secklisbaches während des Ereignisses 2005 (Quelle: Daten von MeteoSchweiz).

Die Besonderheiten des Ereignisses von August 2005 waren die grosse räumliche Ausdehnung, die Dauer von rund 3 Tagen und die regenreiche Vorperiode. Die Niederschlagsintensitäten während des Ereignisses selbst waren relativ klein (vgl. Bild 2). Die Folgen waren hohe Abflüsse mit langen Ganglinien in den grösseren Einzugsgebieten, viele Hanginstabilitäten (Rutschungen und Hangmuren), aber relativ kleine Abflussspitzen in den kleinen Einzugsgebieten.

ximalen 1-Stunden-Niederschläge (ca. $11,5 \text{ mm/h}$) liegt unter 5 Jahren. Die 24-Stunden-Regensumme von rund 110 mm, die am Montag, 22. August, gefallen ist, hat eine Wiederkehrperiode von etwa 50 Jahren. Die Wiederkehrperiode der 2-Tage-Niederschlagssumme (160 mm zwischen Sonntag und Montag) liegt bei etwa 50 bis 70 Jahren.

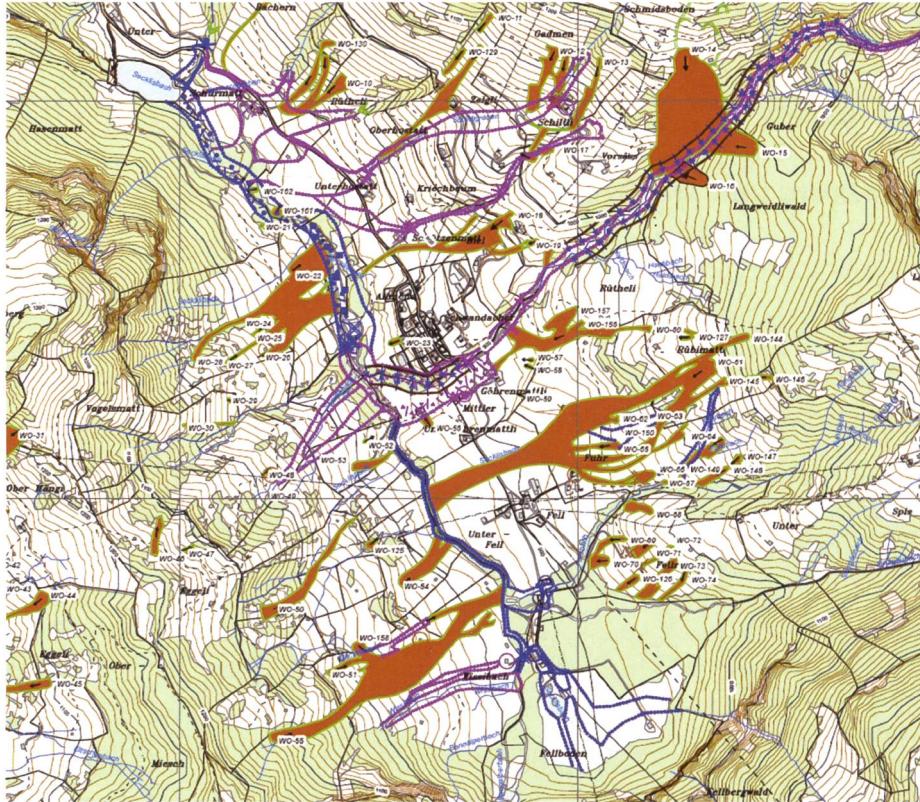
Bild 3. Ausschnitt aus der Karte der Phänomene, Öko-B, Stans, Oktober 2005.

(siehe Bild 3) erkennt man im Raum Oberrickenbach ca. 70 Hangmuren, eine grosse Hanginstabilität (Schmidsboden) und grossräumige Übersarungen.

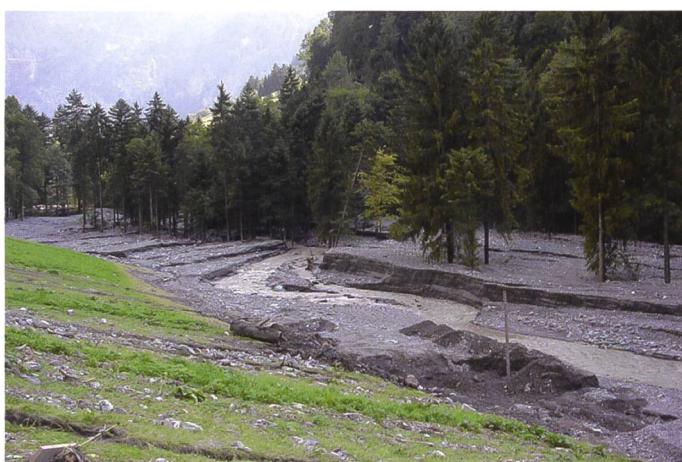
Bild 4. Ablagerungen im Secklisbach oberhalb der Staustufe Chäppelistutz, Aufnahme vom 30. August 2005.

Das wichtigste und eindrücklichste Phänomen in Oberrickenbach war die Serie von Murgängen aus dem Rutschgebiet Schmidsboden. Das durch Murgänge im Secklisbach abgelagerte Material wurde durch fluviale Prozesse bis in das Staubecken Chäppelistutz weiter verfrachtet (Bild 5). Insgesamt wurden im Secklisbach oberhalb der Staustufe Chäppelistutz rund 350 000 m³ Geschiebe abgelagert. Ohne die Staustufe wären die Folgen des Hochwasserereignisses in Wolfenschiessen verheerend gewesen. Während des Ereignisses wurden auch grosse Mengen

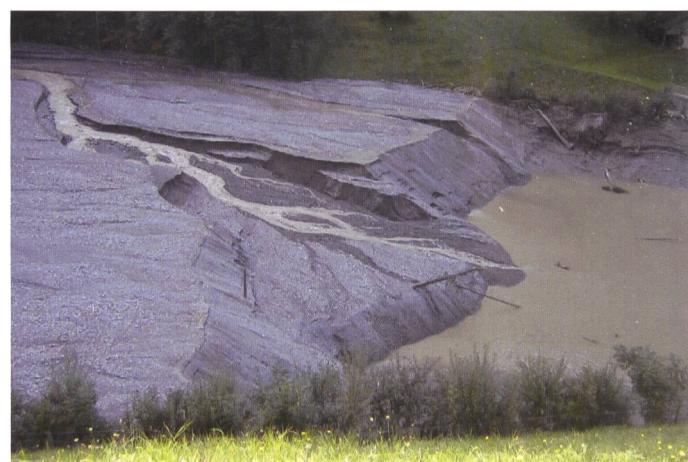
Bild 5. Ablagerungen im Becken Chäppelistutz, Aufnahme vom 22. September 2005.

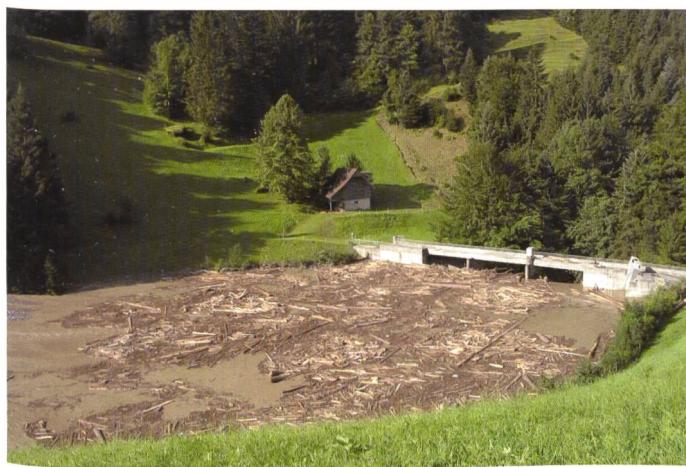
Bild 6. Treibholz im Stauraum Chäppelistutz, Aufnahme vom 24. August 2005.

Holz mobilisiert, die sich grösstenteils im Becken Chäppelistutz gesammelt haben (Bild 6). Ein Teil des Treibholzes wurde bei dieser Staustufe über die Wehrkrone transportiert. In der Wolfsschlucht haben sich mehrere, z.T. sehr dichte Holzverklauungen gebildet (Bild 7), die glücklicherweise keine Flutwellen verursacht haben und die nur mit grossen Anstrengungen wieder entfernt werden konnten.

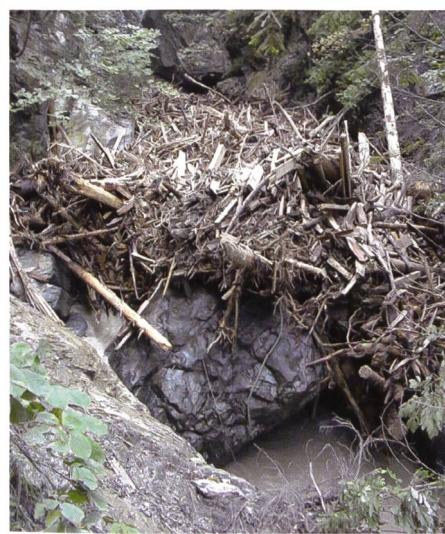
Bild 7. Dichte Holzablagerungen in der Wolfsschlucht unterhalb des Beckens Chäppelistutz, 30. August 2005.

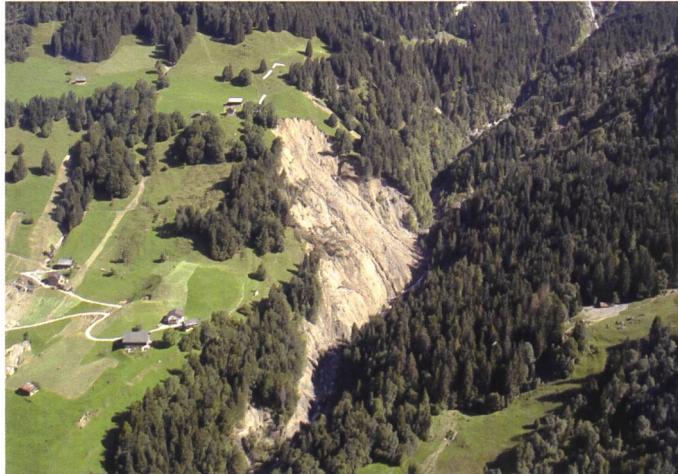
Bild 8. Rutschung Schmidsboden, Aufnahme vom 30. August 2005. Mobilisiert wurden insgesamt 250000 m³, die in mehreren Schüben als Murgänge ins Tal flossen.

Die Auswertung der Geländeoberflächen vor und nach dem Ereignis hat ergeben, dass im Bereich Schmidsboden insgesamt 250 000 m³ Material mobilisiert wurden. Diese Kubatur wurde zum grössten Teil in verschiedenen Murgangwellen und zu einem kleineren Teil durch fluviale Prozesse talwärts verfrachtet. Eine genaue Aufteilung der Gesamtkubatur in die verschiedenen Prozesse ist schwierig. Die Kubatur der Hauptmurgangwelle wird auf rund 70 000 m³ geschätzt.

Die grössten Murgangwellen im Haldibach im August 2005 sind auf eine Serie von mechanischen Instabilitäten (Rutschungen) im Bereich Schmidsboden zurückzuführen, die direkt als Murgang im Gerinne weiter geflossen sind.

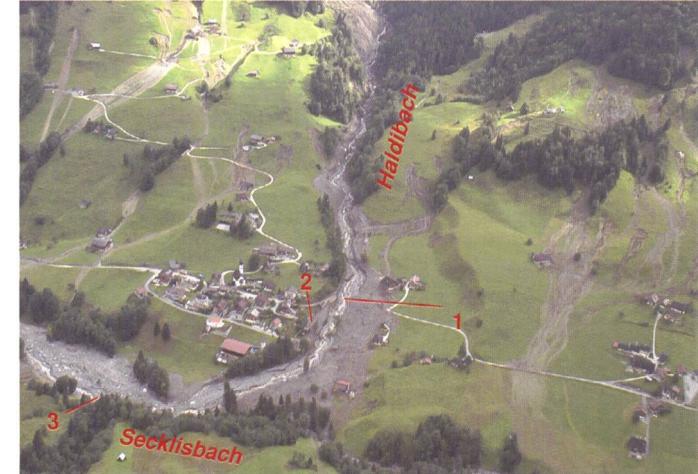
Bild 9. Haldibach vom Fuss der Rutschung Schmidsboden bis zur Einmündung in den Secklisbach, Aufnahme vom 26. August 2005. (1: Haldibachbrücke, 2: Sägerei, 3: Secklisbachbrücke).

Am 23. August 2005 richtete eine Serie von Murschüben grosse Schäden entlang des Haldibaches und des Secklisbaches an. Gemäss Zeugenaussagen ereigneten sich mehrere Murstösse, wovon drei besonders gross waren. Der grösste Murgang hat weite Flächen übersart, eine Sägerei zerstört, ein Stallgebäude stark beschädigt, die Brücke über den Haldibach mitgerissen und jene über den Secklisbach verschüttet.

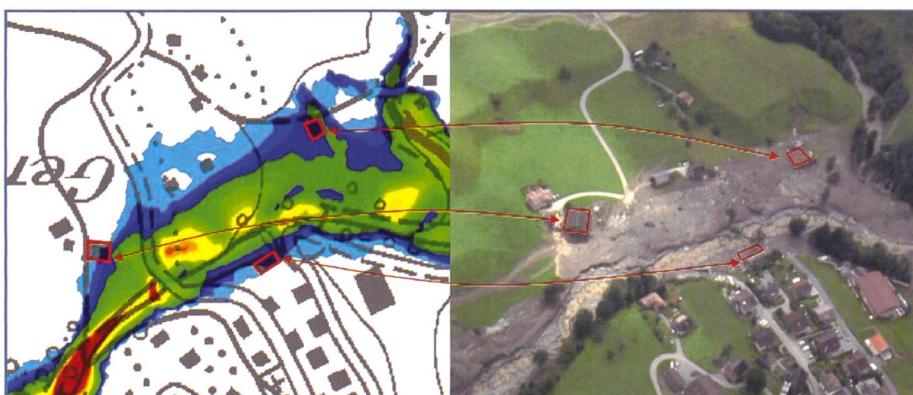
Bild 10. Vergleich zwischen berechneter und beobachteter Übermurung auf dem Schwemmkegel des Haldibaches, von der Mündung in den Secklisbach.

Die durchgeföhrten Simulationen können die während des Ereignisses vom August 2005 beobachteten Phänomene gut nachbilden. Die im Modell simulierten Wirkungszonen sowohl im Haldibach als auch auf dem Schwemmkegel entsprechen gut den beobachteten Überflutungsflächen (Bild 10). Auch die berechneten Abflussquerschnitte stimmen gut mit den beobachteten Querschnitten überein.

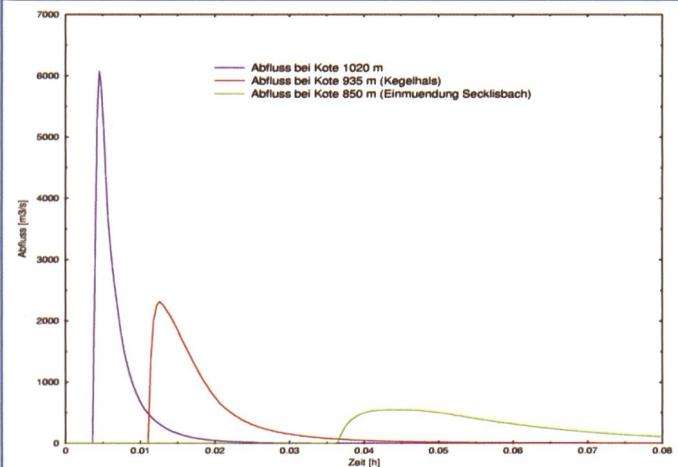
Bild 11. Verformung der Murgangwelle entlang des Fließweges im Haldibach.

Die Verformung der Ganglinie der Hauptmurgangwelle ist für drei Standorte entlang des Fliessweges im Bild 11 dargestellt. Aufgrund der Modellierungen lässt sich der Ereignisablauf genauer beschreiben: Nach der mechanischen Instabilität im Bereich Schmidsboden verflüssigt sich die rutschende Masse und geht in einen Murgang über. Entlang des Fliessweges ins Tal verformt sich die Welle relativ rasch, und der maximale Abfluss nimmt sukzessive ab:

- im Gerinne des Haldibaches unmittelbar am Fusse der Rutschung bei Kote 1020 m ü.M. beträgt der maximale Abfluss ca. 6000 m³/s;
- am Hals des Schwemmkegels bei Kote 935 m ü.M. beträgt der Spitzenabfluss rund 2000 m³/s;
- kurz nach der Einmündung des Haldibaches in den Secklisbach, bei Kote 850 m ü.M., erreicht die Abflussspitze einen Wert von rund 500 m³/s.

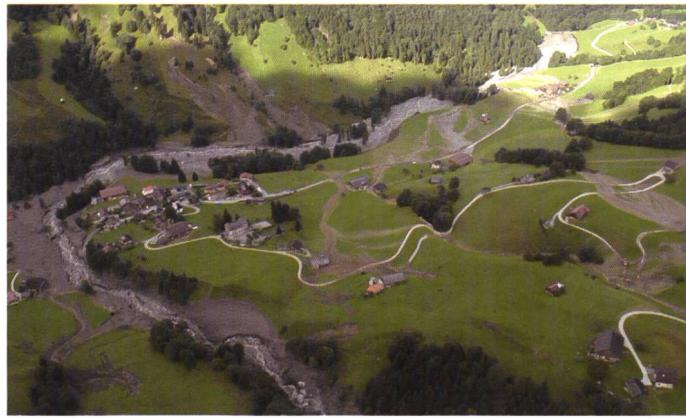
Bild 12. Haldibach und Secklisbach, Aufnahme vom 26. August 2005. Am oberen Bildrand erkennt man den Stauraum Chäppelistutz. Die Schwemmebene des Secklisbaches wird jetzt teilweise rekultiviert.

Die Murgänge aus dem Haldibach und die sukzessive fluviale Geschiebeumlagerung haben im Secklisbach eine völlig neue Situation geschaffen. Durch die bis zu 5 Metern mächtigen Ablagerungen ist im Abschnitt zwischen der Einmündung des Haldibaches und dem Staubecken Chäppelistutz eine ökologisch und landschaftlich interessante Schwemmebene entstanden (Bild 12).

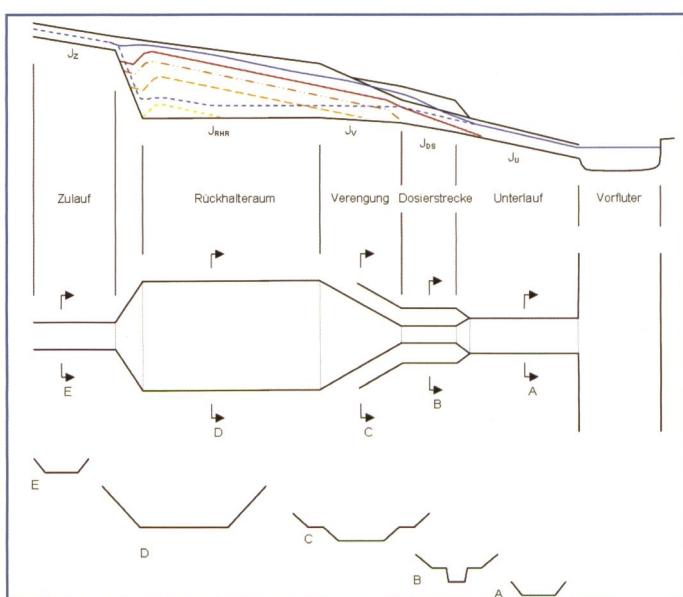
Bild 13. Schematische Darstellung des Rückhalteraumes und der Entwicklung der Ablagerungen (von der gelben über die orange bis zur roten Linie) und Wasserspiegellagen (blaue Linien).

Der Geschieberückhalteraum wird grundsätzlich als Gerinneaufweitung realisiert. Das Gerinne wird auf einer Länge von rund 200 m von der heutigen Breite (5 bis 8 m) auf eine Sohlenbreite von 30 m aufgeweitet. Außerdem wird das Längsgefälle im Bereich des Rückhalteraums auf ca. 2,5% reduziert. Im Einlaufbereich des Rückhalteraums, ausgangs der Schlucht, wird die Niveaudifferenz durch eine steile Sohlenrampe gemäss dem natürlichen Felsverlauf überbrückt.

Der Auslaufbereich des Sammlers wird kontinuierlich auf die Breite der nachgeschalteten Dosierstrecke verengt. Die

Gerinneverengung bei der Dosierstrecke dient zur Erhöhung des Wasserstandes im Rückhalteraum und verbessert den Wirkungsgrad des Rückhaltes. Nachdem die Ablagerungsfront den Auslaufbereich erreicht hat, begrenzt die Dosierstrecke die Geschiebetransportrate aus dem Sammler.

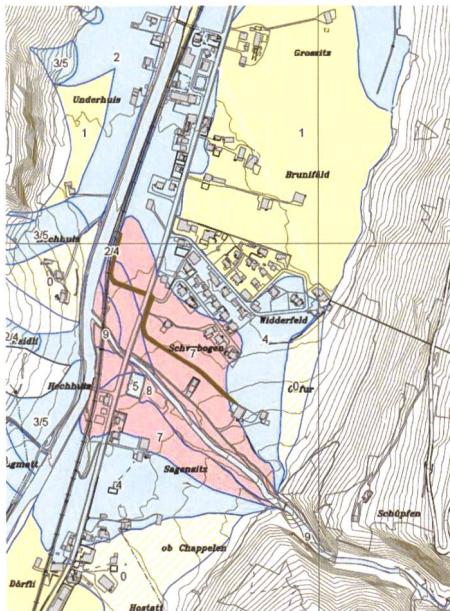
Bild 14. Wolfenschiessen, überarbeitete Gefahrenkarte (Ist-Zustand), Öko-B, Stans, Januar 2007.

Aufgrund der veränderten Situation im Oberlauf wurde die Gefahrenkarte Wolfenschiessen überarbeitet (Bild 14).

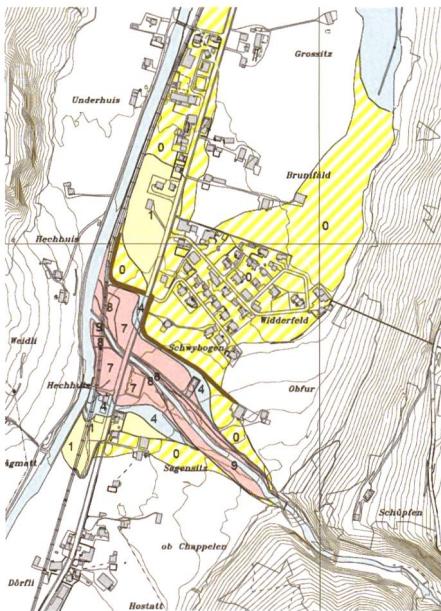
Bild 15. Wolfenschiessen, Gefahrenkarte nach Massnahmen, Öko-B, Stans, Februar 2007.

Die Gefahrenkarte nach der Realisierung der Massnahmen am Unterlauf des Secklisbaches ist im Bild 15 dargestellt. Gegenüber der heutigen Situation kann die Ausdehnung der Gefahrenzonen massiv reduziert werden. Insbesondere die Zonen erheblicher und mässiger Gefährdung im Siedlungsbereich können durch die Massnahmen praktisch eliminiert werden.
