Artikel: Zustandserfassung und Instandstellung von Talsperren

# Zustandserfassung und Instandstellung von Talsperren

Eduard Ammann

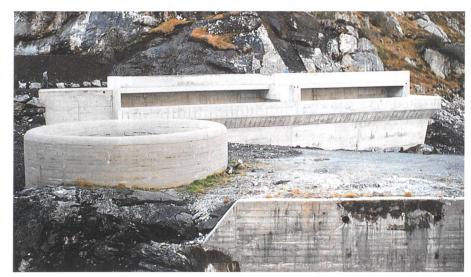
Bild 12. Zusätzliche Hochwasserentlastung, Stauanlage Zött.
