Zeitschrift: Wasser Energie Luft = Eau énergie air = Acqua energia aria
Herausgeber: Schweizerischer Wasserwirtschaftsverband
Band: 101 (2009)
Heft: 2

Alarmsystem Illgraben – Erfahrungen während der Pilotbetriebsphase

■ Christoph Graf, Alexandre Badoux, Brian W. McArdell

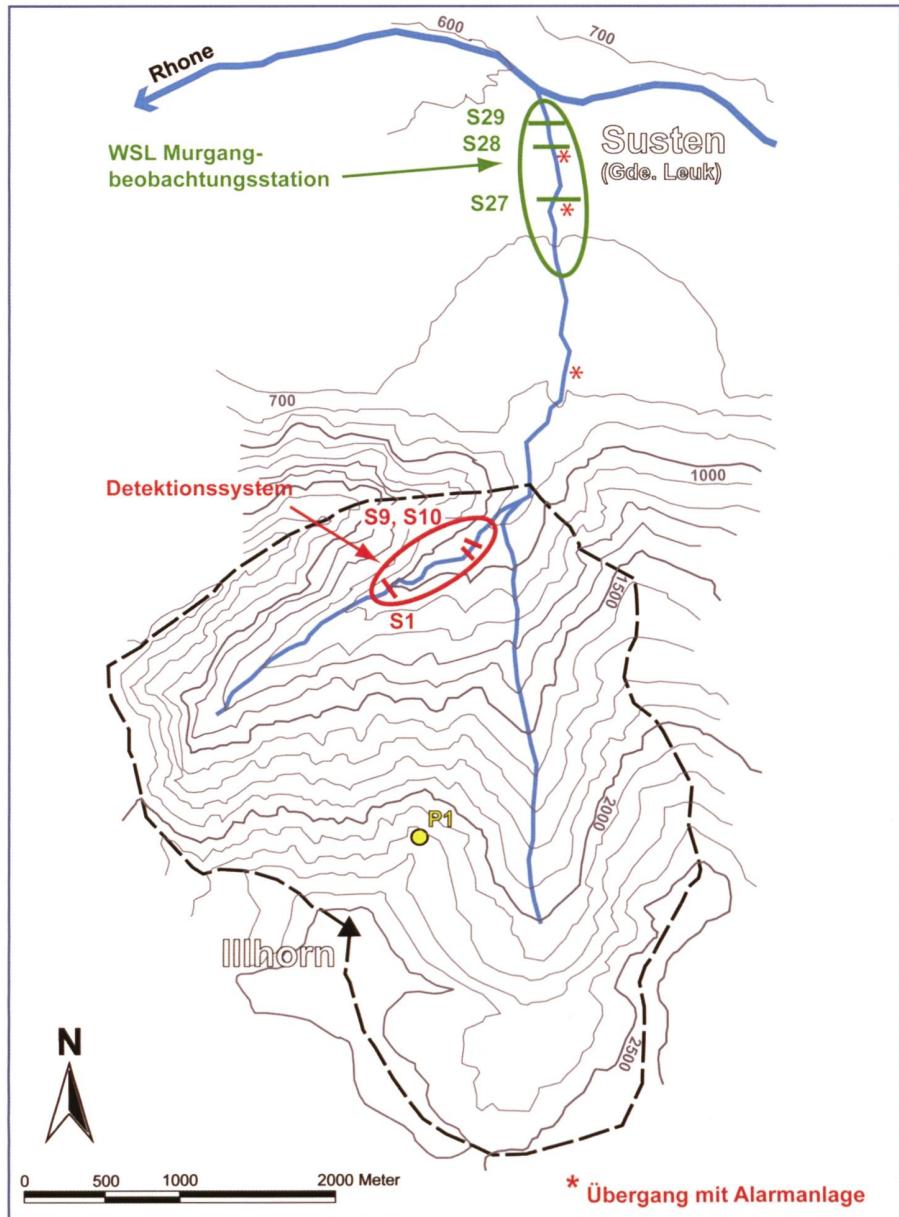
Bild 1: Überblick über das Einzugsgebiet des Illgraben mit Angabe der Standorte der Sperren (S), Pluviometer (P) und Alarmanlagen (*).

Für die Ortschaft Susten auf dem Kegel (Bild 1) besteht ein erhöhtes Gefahrenpotenzial, wenn zwei Bedingungen erfüllt sind: erstens das Auftreten eines Murgangereignisses mit einer grossen Magnitude; zweitens ein reduzierter Fließquerschnitt nach einer Auflandungsperiode des Gerinnes (Ablagerungs- und Erosionsphasen treten im Illgraben ab-

Das Einzugsgebiet des Illgraben (Bild 1) erstreckt sich von der Mündung in die Rhone westlich der Ortschaft Susten auf 610 m ü.M. über den Kegelhals (850 m ü.M.) bis zu seinem höchsten Punkt auf dem Illhorn (2716 m ü.M.). Es weist eine Fläche von 9.5 km² auf und liegt in der politischen Gemeinde Leuk im Kanton Wallis. Der Illgraben wird durch eine ausserordentlich hohe Hochwasser- und Murgangaktivität charakterisiert. Die dabei transportierten Feststoffe stammen aus Schutthalden (44% des Gebietes) im oberen Einzugsgebietbereich sowie aus Rinnen, welche sich vom Hauptgerinne bis in Bereiche unterhalb des Illhorns erstrecken. Das mittlere Gefälle des Gerinnes beträgt oberhalb des Kegelhalses 16% und sinkt entlang

29, vgl. Bild 1) werden unter anderem die Abflusshöhe (Radar-, Laser- und Ultraschallsensoren), die Untergrundunterschüttungen (Geophonsensoren) sowie die lateral und vertikal wirkenden Kräfte des Murganggemisches auf einer so genannten Murgangwaage gemessen (McArdell et al., 2007).

Auf dem Kegel sind drei Alarmeinrichtungen an den am häufigsten benutzten Übergängen (Fusswege) nahe am Gerinne installiert (*Bild 1, Bild 3*). Sie bestehen jeweils aus einer optischen und einer akustischen Alarmeinheit, welche über ein Solarpanel gespiesen werden. Ihre Aufgabe besteht darin, Personen vor einem unmittelbar bevorstehenden gefährlichen Abfluss zu warnen und zum sofortigen Verlassen des gefährdeten Bereichs (Bachbett oder nahe Umgebung des Gerinnes) aufzufordern. Die akustischen Signale weisen eine geringe Reichweite auf. Weiter weisen Warntafeln in fünf Sprachen beidseits des Gerinnes auf die Gefährdungssituation hin.

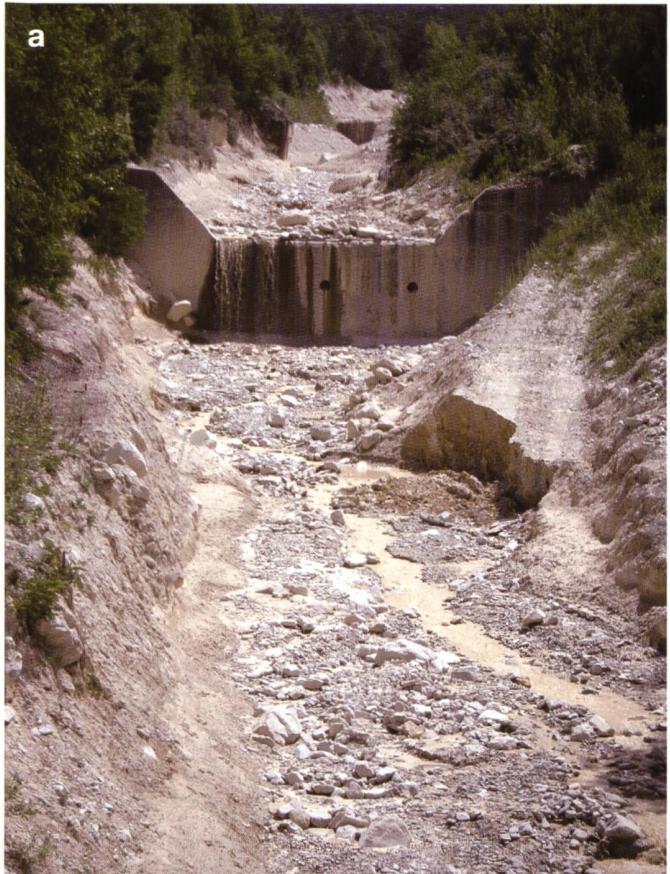
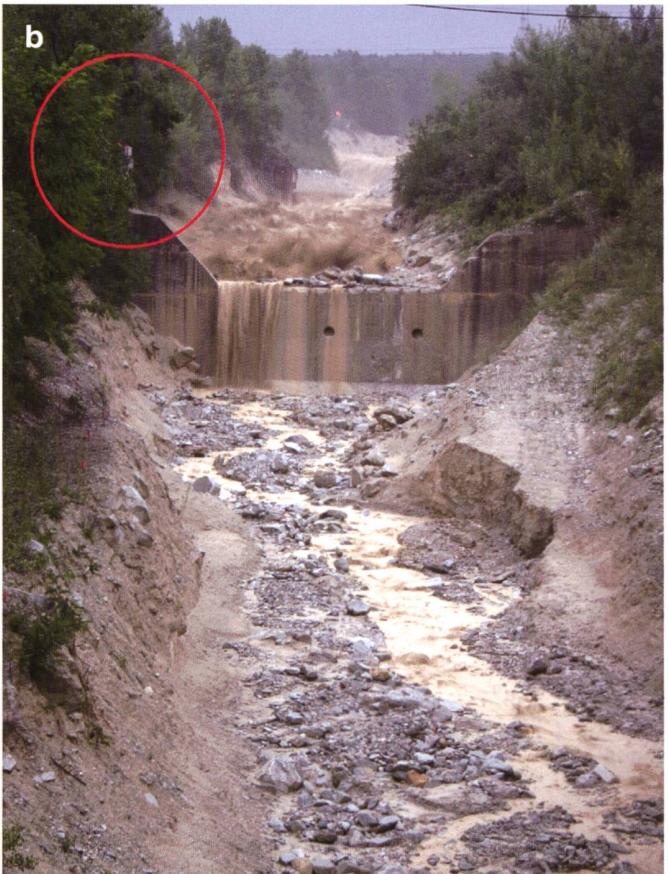
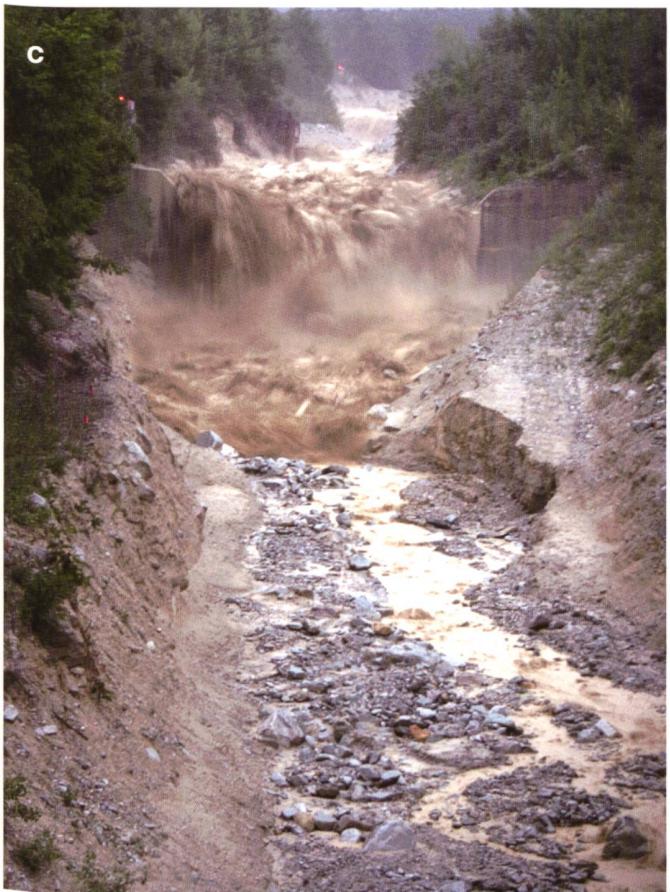
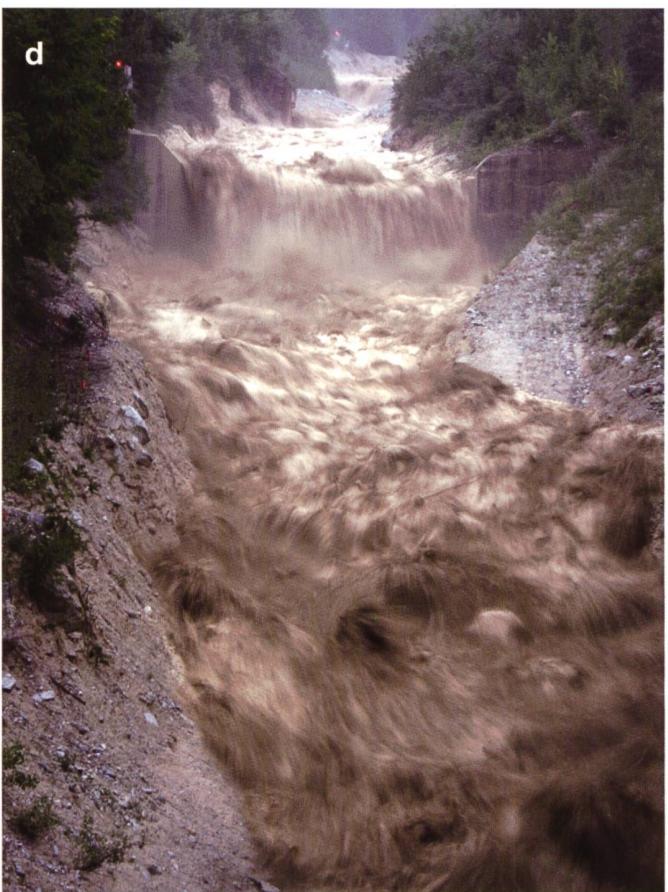
Bild 2. Das Murgangereignis vom 01. Juli 2008 mit einer maximalen Abflusshöhe von 2 m und einer Frontgeschwindigkeit von rund 5 m s^{-1} (Typ D, vgl. Tabelle 1). Die Aufnahmen b–d zeigen die Ankunft des Murganges in Abständen von 10 Sekunden bei Sperre 28 im Illgraben (vgl. Bild 1). In Bild b ist der Standort der dritten Alarmeinrichtung mit optischer und akustischer Signalausgabe markiert (vgl. Bild 3). Die Aufnahme a stellt den Gerinneabschnitt wenige Tage vor dem Ereignis dar (alle Bilder: C. Berger, WSL).

Der Übergang zwischen den Prozessen Murgang und hyperkonzentrierter Abfluss ist fliessend. Beide Fließtypen können an ihrer Ereignisfront eine hohe Sedimentkonzentration aufweisen und führen Blöcke mit, welche in der Größenordnung der Abflusshöhe liegen. Generell zeichnen sich Murgänge aber durch ein höheres Raumgewicht aus und weisen weniger oder teilweise überhaupt kein Wasser an ihrer Front auf. Sowohl Hochwasser- wie auch Murgangereignisse erreichen Geschwindigkeiten von mehreren Metern pro Sekunde. Daher sind beide Prozessformen als gefährlich einzustufen und müssen vom Detektionssystem erfasst werden (Bild 2).

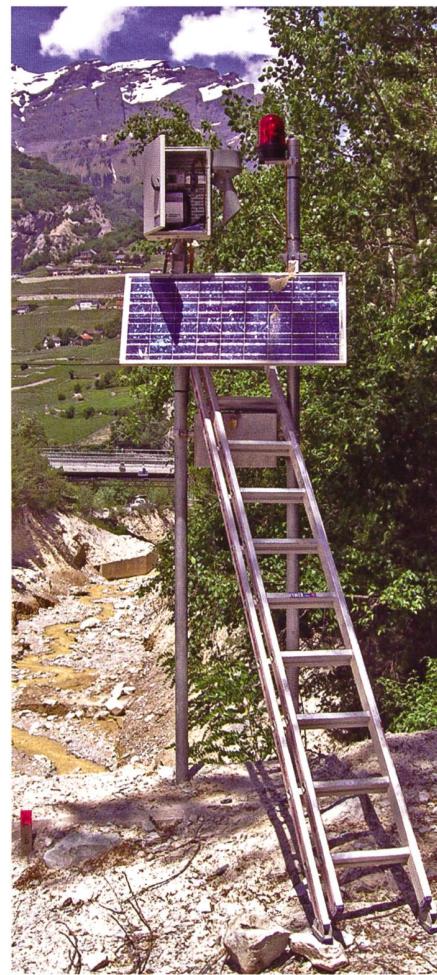
Bild 3. Alarmeinrichtung mit Blinklicht und Sirene auf Sperre 28. Im Hintergrund die Kantonsstrassenbrücke über den Illgraben.

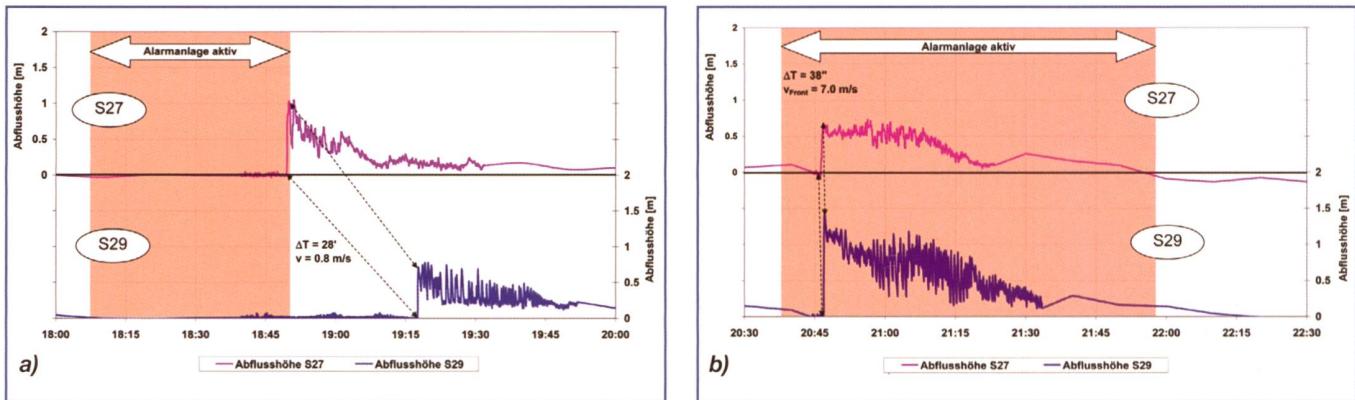
Bild 4. Vergleich zwischen der Aktivierung der Alarmanlagen durch die Sensoren des Detektionssystems und der Messung der Abfluss Höhe bei der Murgangbeobachtungsstation für die beiden Abflussereignisse vom 21.07.2007. Die oberen roten Kurven zeigen den Verlauf der Abfluss Höhe bei Sperrre 27, die unteren blauen den Verlauf der Abfluss Höhe bei Sperrre 29. Die roten Flächen stellen die Phase der Alarmierung durch die gerinnenah angebrachten Blinklichter und Sirenen dar. Bild 4a zeigt das erste, sehr langsame Murgangereignis. In Bild 4b ist das zweite, nachfolgende und sehr schnelle Hochwassereignis dargestellt.

Am Abend des 21. Juli 2007 sind im Gerinne des Illgraben zwei verschiedene Ereignisse abgelaufen: Kurz nach 18 Uhr ereignete sich ein Murgang, und rund zweieinhalb Stunden später folgte ein grosses Hochwasser (Typ C). Die unterschiedlichen Prozessformen lassen sich am eindrücklichsten durch die Frontgeschwindigkeiten der beiden Ereignisse zeigen. Während sich die Front des Murgangs mit einer mittleren Geschwindigkeit von nur 0.8 m s^{-1} bewegte, erreichte das nachfolgende Hochwasser mit 7 m s^{-1} eine rund zehn Mal höhere Geschwindigkeit (*Tabelle 1*). Beim granularen Murgang schalteten die Alarmeinrichtungen aus, bevor die Front den untersten Kegelbereich erreichte (*Bild 4a*). Dies ist darauf zurückzuführen, dass der Murgang beträchtlich langsamer als erwartet floss. Tatsächlich blieb das Gemisch sogar mehrmals einige Minuten lang im unteren Kegelbereich stehen, was die mittlere Geschwindigkeit von weniger als 1 m s^{-1} verursachte. Während des darauf folgenden Hochwassers mit hohen Fliessgeschwindigkeiten (die Peganstiege erfolgen bei den beiden Messpunkten in *Bild 4b* fast gleichzeitig) tritt dieses Problem selbstverständlich nicht mehr auf, und die Alarmierung erfolgt zeitlich zufriedenstellend.

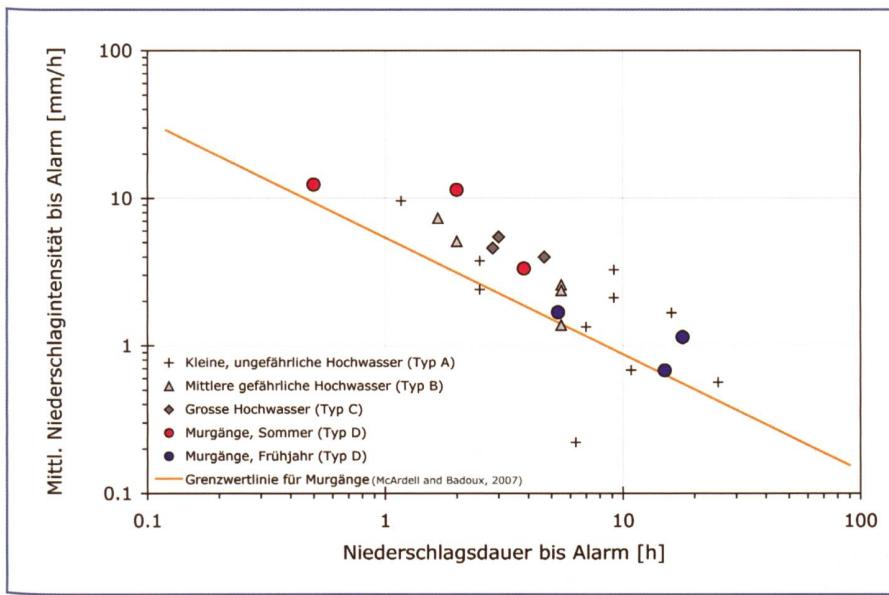
Bild 5. Grenzbeziehung zwischen Niederschlagsdauer und mittlerer Niederschlagsintensität für die Murgangbildung im Illgraben (McArdell and Badoux, 2007). Die verschiedenen Symbole stellen diejenigen Murgang- und Hochwasserereignisse dar, welche in der Pilotbetriebsphase 2007 und 2008 des Projektes zu einem Alarm führten. Rote Punkte bezeichnen Murgänge, die sich während dem Sommer ereignet haben, blaue solche im Frühjahr. Alle gefährlichen Ereignisse des Typs B, C und D (Tabelle 1) liegen oberhalb der Grenzwertlinie (ergänzt, aus Badoux et al., in press 2009).

Zum Vergleich sind die Niederschlagskennwerte von Ereignissen, die während der Pilotbetriebsphase zur Auslösung von Alarmen führten in *Bild 5* eingetragen. Neben den Murgangereignissen (Typ D) liegen auch die anderen gefährlichen Ereignisse (große und mittlere Hochwasser des Typs C bzw. B) über der angegebenen Grenzbeziehung. Allerdings ist dies auch für die Mehrheit der ungefährlichen Hochwasser (Typ A) der Fall. Dies zeigt, dass Murgangereignisse im Illgraben bereits bei unspektakulären Niederschlägen auftreten können. Tatsächlich ist es so, dass die empirisch definierte Grenzbeziehung tiefer liegt als entsprechende Beziehungen für andere alpine Wildbacheinzugsgebiete (z.B. Deganutti et al., 2000; Zimmermann et al., 1997). *Bild 5* legt aber auch dar, dass sich diese Beziehung nicht für die Unterscheidung zwischen den Naturengefahrenprozessen Murgang und Hochwasser eignet und

durch starke, eher kurze Niederschläge (oftmals Gewitter) verursacht und sind durch höhere mittlere Intensitäten gekennzeichnet (rote Symbole in Bild 5). Während dieser Periode des Jahres ist die maximale Niederschlagsintensität für das Auftreten von Murgängen meistens entscheidend. Leichte und ausgiebige Regenfälle führen dann nur selten zur Bildung von Murgängen. Die Ereignisse, welche sich in den Monaten Mai und Juni (typische Schneeschmelzmonate) ereigneten, wurden durch weniger intensive Niederschläge ausgelöst. Diese Murgänge sind in Bild 5 blau gekennzeichnet und weisen tiefere mittlere Niederschlagsintensitäten auf. Wir gehen davon aus, dass im Frühjahr das Schmelzwasser in den Murgangentstehungsbereichen des oberen Einzugsgebietes die Böden teilweise sättigt und so auch Niederschläge unter der Grenzbeziehung zur Auslösung von Ereignissen führen.
