Zeitschrift: Wasser Energie Luft = Eau énergie air = Acqua energia aria
Herausgeber: Schweizerischer Wasserwirtschaftsverband
Band: 101 (2009)
Heft: 2

Umleitbauwerk zur Korrektur des Gerinneverlaufs im Illgraben

■ Geobrugg AG

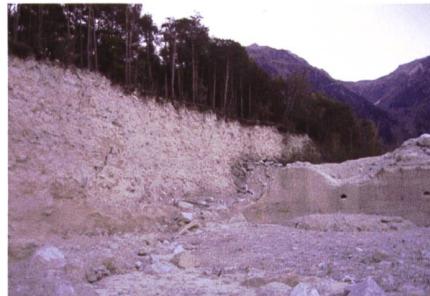
Ca. 600 m gerinneaufwärts von der Brücke der Kantsstrasse bei Susten/Leuk umflossen Murgänge und Hochwasserabflüsse die vorhandene alte Betonsperre und erodierten zunehmend Material an der in Fließrichtung rechten Böschungsfläche. Es bestand die Gefahr weiterer Erosion durch die dauerhafte Verlagerung des Gerinneabflusses und einer längerfristigen Gefährdung des nahe liegenden Campingplatzes der Gemeinde Leuk. Um dies zu unterbinden, wurden von der Geobrugg AG aus Romanshorn zwei Ringnetzbarriren in zwei Bauabschnitten errichtet.

Bild 1. Beschädigte Betonsperre.

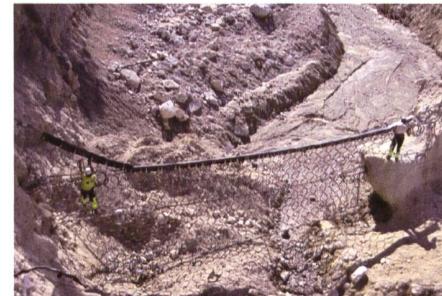
Bild 2. Installation der ersten Ringnetzbarriere.

Im ersten Bauabschnitt wurde eine Barriere im freigespülten Bereich zwischen Sperre und erodierter Böschungsfläche installiert. Diese wurde durch einen nachfolgenden Murgang verfüllt und sorgte für ein gleichmässiges Sohlenniveau hinter der Betonsperre. Im zweiten Bauabschnitt wurde eine Barriere mit schräger, Richtung Betonsperre abfallender, oberer Seilführung errichtet, um den Murgang und Hochwasserabfluss wieder über die alte Sperre umzulenken. Das Gerinne fliesst nach der Auffüllung der zweiten Ringnetzbarriere wieder über die Betonsperre, und die beiden Ringnetzbarriren bleiben als permanentes Bauwerk verfüllt im Bachbett.

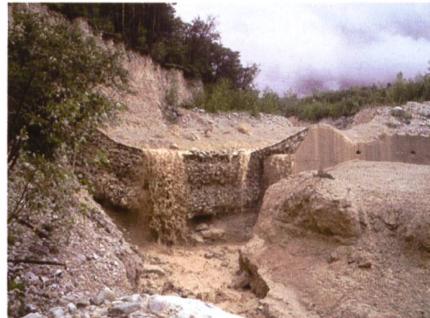
Bild 3. Natürliches Murgangereignis verfüllt die Ringnetzbarriere des ersten Bauabschnittes.

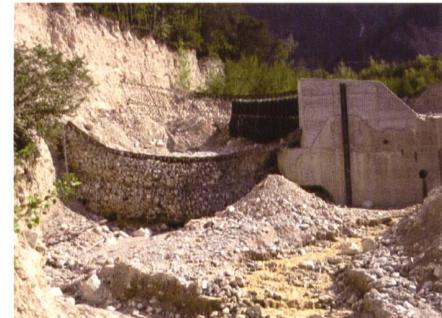
Bild 4. Installation der zweiten Ringnetzbarriere zur Vervollständigung des Umleitbauwerks.

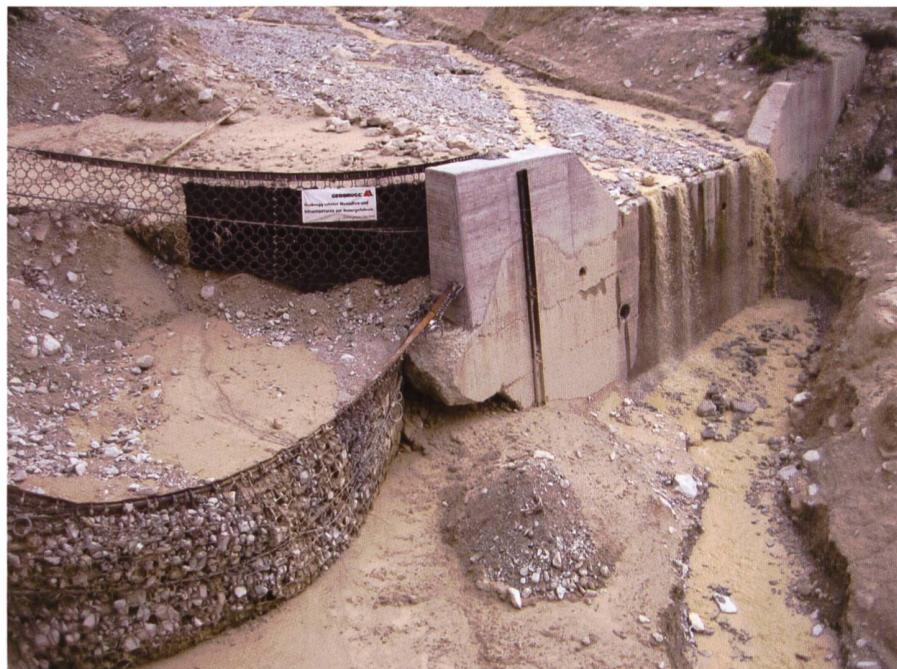
Bild 5. Das Wasser fliesst wieder über die Betonsperre, und die rechte Uferböschung ist vor Erosion geschützt.
