**Zeitschrift:** Wasser Energie Luft = Eau énergie air = Acqua energia aria  
**Herausgeber:** Schweizerischer Wasserwirtschaftsverband  
**Band:** 101 (2009)  
**Heft:** 3

**Artikel:** Neue Schwellenform für das Stauwehr Laufenburg  
**Autor:** Peter, Marco / Cippà, Federico  
**DOI:** <https://doi.org/10.5169/seals-941940>

# Neue Schwellenform für das Stauwehr Laufenburg

■ Marco Peter, Federico Cippà

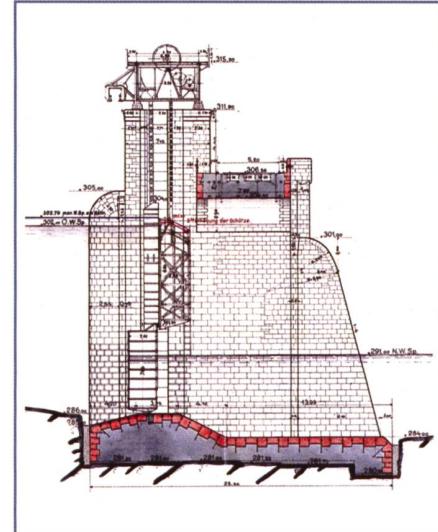
Bild 1. Eine der vier Wehröffnungen der Wehranlage Laufenburg.

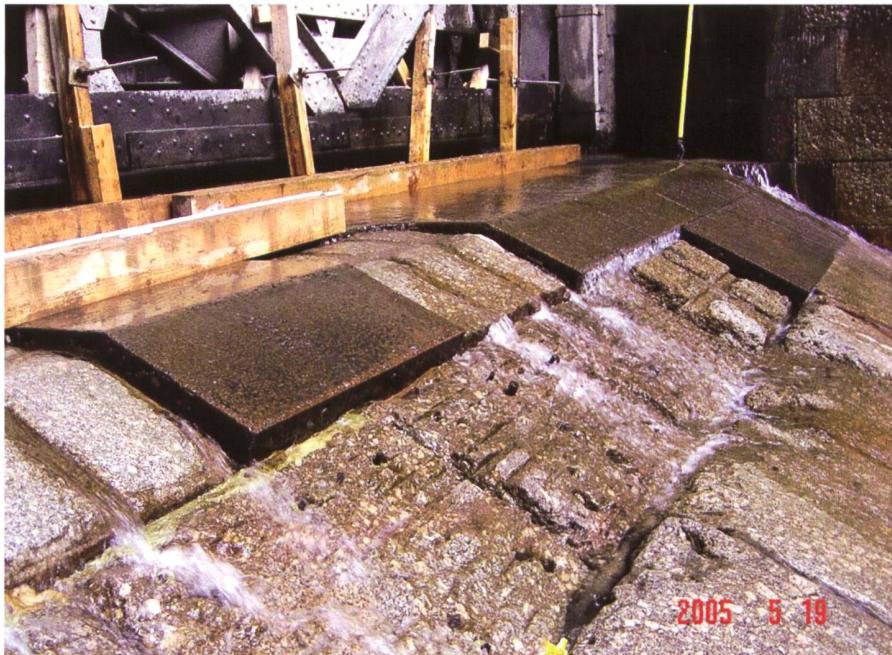
**Bild 2.** Schäden durch Unterdruck beim Schwellenknick. Fliessrichtung von links nach rechts, Aufnahme zu Beginn der Trockenarbeiten beim Wehrfeld 1.

Aus regelmässigen Unterwasserinspektionen waren dem Kraftwerksbetrieb Schäden in der Wehrsohle beim Schwellenknick schon länger bekannt. Die massiven Stahl-

platten, die im betroffenen Sohlenbereich als Abrasionsschutz über die Granitsteine verlegt und kräftig verankert wurden, fehlten teilweise *Bild 2*.

Die Schäden waren auf Unterdruckverhältnisse im Sohlenbereich bei Wehrbetrieb und somit auf eine hydraulisch nicht optimale Form der alten Sohle zurückzuführen.

Durch Taucher wurden während der letzten Jahrzehnte immer wieder Reparaturarbeiten ausgeführt, ohne aber unter Wasser eine nachhaltige Lösung realisieren zu können. Die Häufigkeit der Reparaturen hatte in den letzten Jahren deutlich zugenommen.

Falls sich die Schäden durch den Granit bis zum vergleichsweise viel weicheren Stampfbeton ausgeweitet hätten, so hätte sich sehr schnell eine weitgehende Erosion entwickeln können. Es war somit erforderlich, eine möglichst dauerhafte Lösung zu finden.

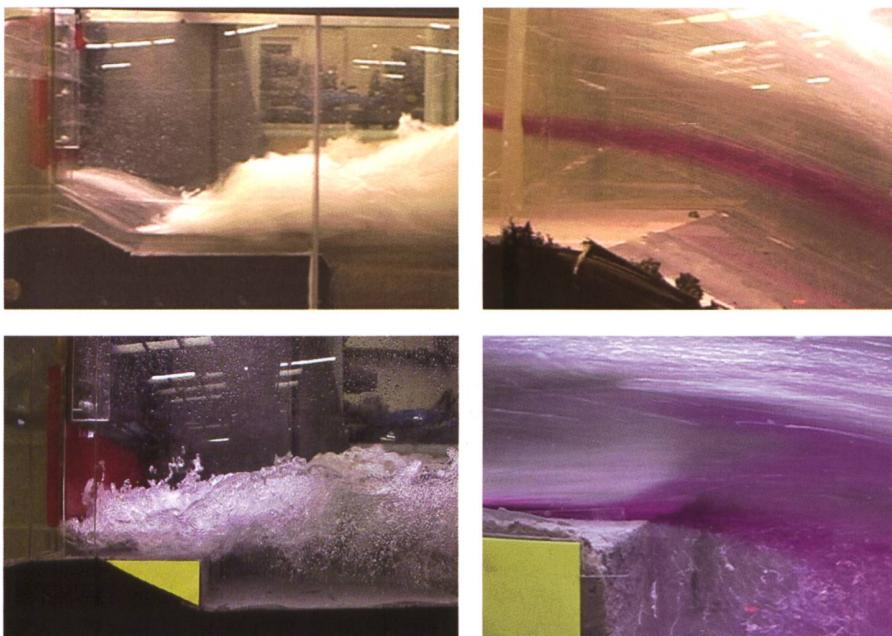
**Bild 3.** Hydraulische Modellversuche mit der alten Sohle (oben) und mit der neuen Betonsohle (unten); der Knick in der Sohle wurde durch eine senkrechte Wand ersetzt, so dass der Strahl abreissen kann. Die fast gleichmässige Strömung der alten Form sieht auf den ersten Blick im Modell «schön» aus, führt aber zu teilweise erheblichem Unterdruck.

Zur Aufhebung der Unterdrücke wurde eine geometrische Anpassung der Sohle untersucht: Der horizontale Sohlenbereich unterstrom von der Wehrschütze sollte verlängert und dessen UW-Abschluss als vertikale Abrisskante ausgebildet werden.

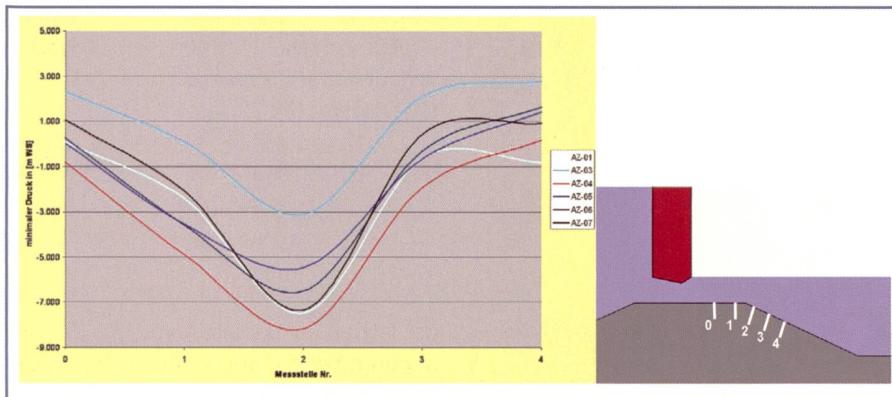
**Bild 4. Druckmessungen im hydraulischen Modell bei der alten Sohle für verschiedene Lastfälle; Unterdruck bis fast neun Meter Wassersäule, da sich der Strahl nicht ablöst.**

Die hydraulischen Versuche zur Erfassung der Druckverhältnisse und Strömungszustände an der alten Sohle sowie an neuen Sohlvarianten wurden an der TU Karlsruhe durchgeführt. Die erhoffte Wirkung des neuen Betonkeils konnte durch das hydraulische Modell bestätigt werden (siehe *Bilder 4 und 5*).

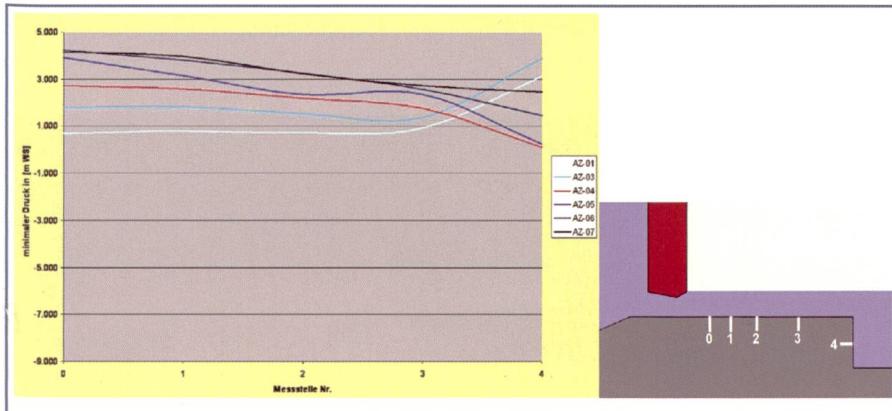
**Bild 5. Druckmessungen im hydraulischen Modell für die neue Sohle für verschiedene Lastfälle; kein Unterdruck.**

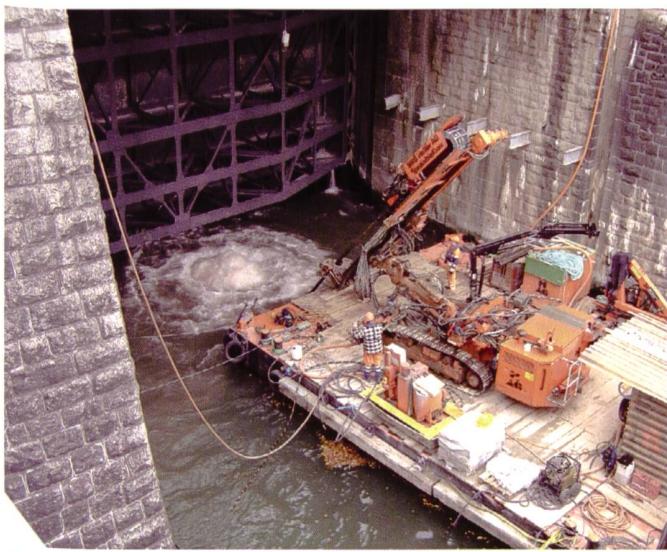
**Bild 6. Bohrarbeiten für die Mikropfähle ab Floss im Wehrfeld 4 (beim Schütz ist die austretende Druckluft des Bohrgerätes sichtbar).**

Zur Erhöhung der Auftriebssicherheit der Sohle im entleerten Zustand wurden ca. 30 schlaffe Zugmikropfähle von 50 mm Stahldurchmesser pro Wehrfeld versetzt.

Die Mikropfahlarbeiten wurden von einem Floss aus durchgeführt. Auf dem Floss fanden ein grosses Bohrgerät (mit kleinem Kranarm), die gelagerten Mikropfähle, die Taucherausrüstungen und allgemeine Baustelleninstallation Platz. Der Kompressorwagen verblieb als einzige Installation an Land. Sowohl für die Bohrarbeiten als auch für das Versetzen und Injizieren der Mikropfähle war die Unterstützung durch Taucher unumgänglich. Diese Arbeiten mussten weitgehend im Winter mit wenig Wehrabfluss ausgeführt werden, da Wehrabfluss in benachbarten Wehrfeldern das Floss und insbesondere das Beiboot in zu arge Bedrägnis brachten. Die Schleuse konnte als sicherer Schutzhafen benutzt

werden. Als Erstes wurden Schlagbohrungen von 133 mm Durchmesser durchgeführt. Anschliessend erfolgte der Einbau der Mikropfähle mit Hüllrohr und erstem Korrosionsschutz aus Mörtel, Distanzhaltern und Nachverpressschläuchen. Die Injektion der Mikropfähle und die teilweise durchgeführten Nachverpressungen erfolgten durch die unter Wasser montierten Pfahlköpfe aus Stahl.

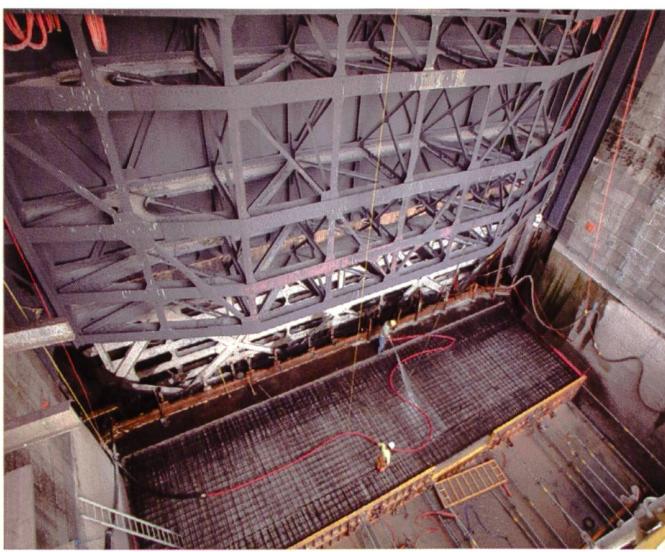
**Bild 7. Schalung und Bewehrung für die neue Betonsohle.**

- In den massigen Zonen ein Beton geringer Wärmeentwicklung mit Modero 3A-Zement (B 40/30).
- An den Oberflächen ein mit Silicafume vergüteten Beton mit Fortico 5R-Zement (B 60/50).

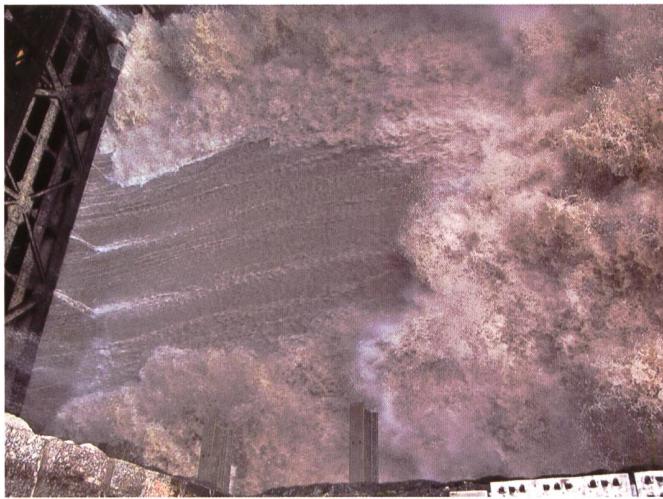
**Bild 9. Rund 100 m<sup>3</sup>/s schiessender Abfluss über die neue erste Sohle.**

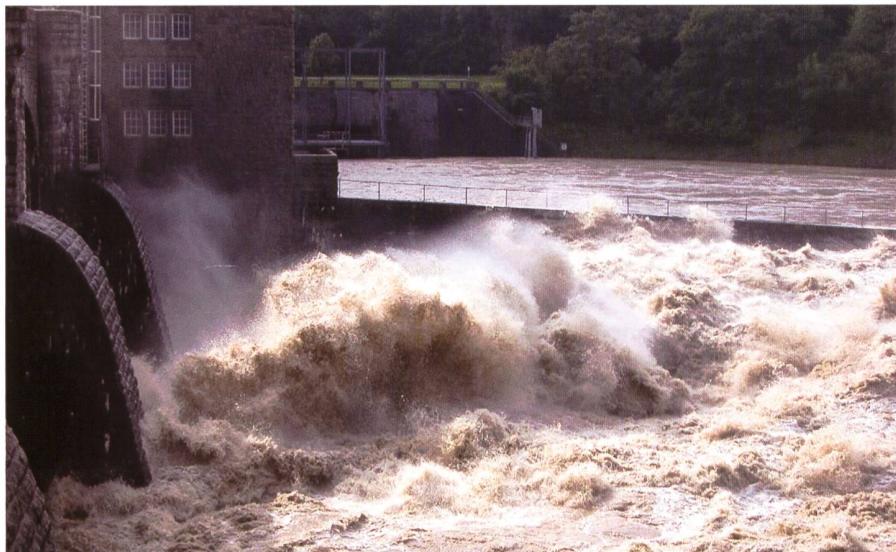
**Bild 10. Die Wehranlage mit rund 2200 m<sup>3</sup>/s durch zwei Wehrfelder. Im Vordergrund Wehrfeld 3 ohne Abfluss, aufbäumende Wassermassen beim alten Wehrfeld 2 und die lange Dissipationszone nach dem umgebauten Wehrfeld 1 (vor der Betonleitwand zum Kraftwerksauslauf).**

Die höhere Lage des Wasserstrahles führt beim danebenliegenden Kraftwerksauslauf zu einer Injektorwirkung mit merklichem Einfluss. Durch die leicht tieferen Wasserstände kann bei Hochwasser geringfügig mehr produziert werden.

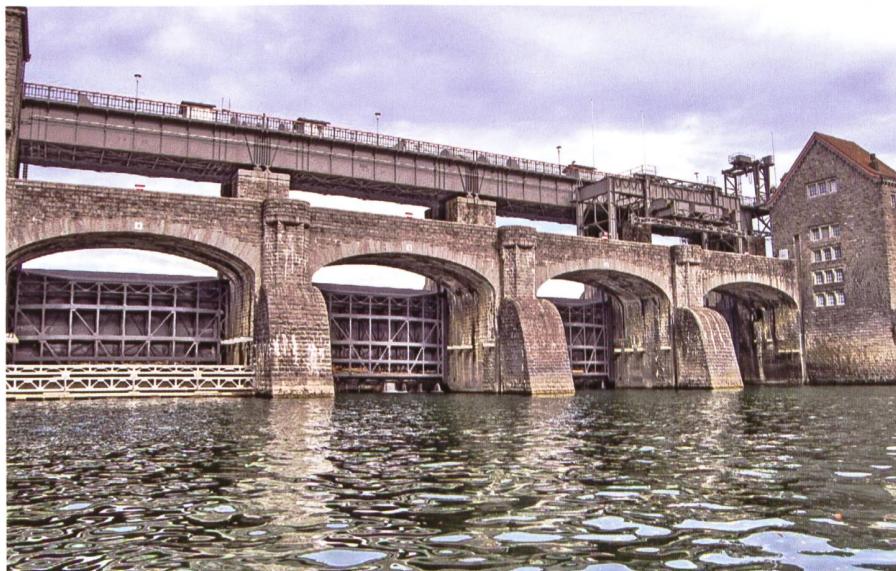
**Bild 11. Die obere Hälfte der Wehranlage, die aus dem Unterwasser ragt, wurde durch den Umbau nicht verändert.**
