Artikel: Anhebung und Schrägstellung der Stalenmoosbrücke in Rüschegg

# Anhebung und Schrägstellung der Stalenmoosbrücke in Rüschegg Heubach zur Verbesserung der Hochwassersicherheit

Beatrice Herzog, Hansmathis Wenger, Judith Monney, Adrian Schertenleib

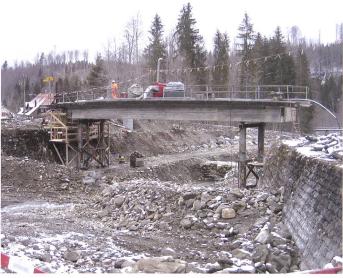
Bild 5. Die angehobene Brücke während der Betonarbeiten an den Widerlagern. Die Stahlkonstruktionen unter der Brücke dienen der Pressenführung und -stabilisierung.

Die Brücke wurde beidseitig knapp vor den Widerlagern durch je zwei hydraulische Pressen angehoben, die Widerlager aufbetoniert und dann die Brücke in die neue Schräglage abgesenkt. Mit einer zusätzlichen Horizontalpresse auf der linken Bachseite wurde sicher gestellt, dass die Brücke während der Hub- und Senkungsphasen nicht seitlich abrutschen konnte.

Die hydraulischen Pressen wurden auf Ortsbetonfundamente in der Bachsohle abgestützt. Die Ablagerungen im Bachkegel des Schwarzwassers sind stark wechsellagrig. In dem häufig sehr groben Kies sind örtlich siltig-tonige Linsen eingelagert. Auf der linken Bachseite konnte eine einfache Fundamentplatte in tragfähigem Baugrund betoniert werden. Beim Aushub für das rechte Pressen-Fundament zeigte sich, dass der Untergrund hier sehr feinkörnig ist und einen hohen Tongehalt aufweist. Deswegen wurden auf dieser Seite insgesamt sechs Mikropfähle vom je 8 m Länge versetzt und mit einem Joch verbunden. Darauf wurde schliesslich die Stahlkonstruktion für die Pressenführung angeordnet.

1.50 m über die ursprüngliche Lage anhoben. Damit bestand genügend Platz, um die Widerlager anzupassen. Die Brücke blieb während dieser Phase auf der Stahl-Hilfskonstruktion stehen (Bild 5). In Bezug auf das Hochwasserrisiko war dies die heikelste Phase und die Arbeiten wurden raschmöglichst voran getrieben. Zusätzlich wurden konstant Baumaschinen und Maschinisten auf Pikett gehalten und die Wetterentwicklung verfolgt, um notfalls intervenieren zu können.

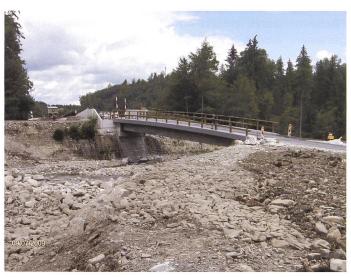
Bild 6. Stalenmoosbrücke, Blick zum linken angehobenen Ufer mit Stirnmauern für die Dammerhöhung und Dammbalkenverschluss. Der linke Schutzdamm ist auf dem Bild noch nicht geschüttet.

- Der Oberbau der bestehenden Brücke und die Uferlinie wird linksufrig um 1.5 m angehoben. Die Brücke wirkt damit im Verklausungsfall als schräges Wehr, welches das Schwarzwasser rechtsufrig ausleitet. Das linke Widerlager wird entsprechend aufgesetzt. Aufgrund der Schrägstellung der Brücke muss auch das rechte Widerlager angepasst werden. Beide Widerlager mussten für die Aufnahme der entsprechenden Belastungen ertüchtigt werden.

- Dammerhöhung am linken Ufer. Im Bereich der Fahrbahn an der Brückenauffahrt muss der Damm unterbrochen werden. Diese Scharte kann mit Dammbalken verschlossen werden.

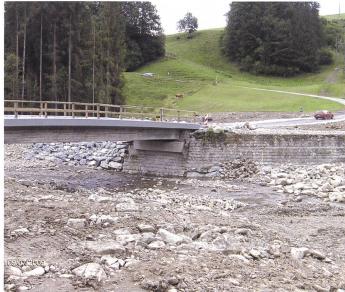
Bild 7. Stalenmoosbrücke, rechtes Ufer mit abgesenktem Überlastkorridor und Strassenwanne.

- Auf der rechten Flussseite wird ein Entlastungskorridor mit einer Kapazität von rund 50 m³/s erstellt. Dazu wird der bestehende Wald gerodet und das Terrain abgesenkt. Wenn der Durchflussquerschnitt der Brücke zu klein wird, können Wasser, Geschiebe und Holz über den vollständig offenen Korridor fliessen. Der Entlastungskorridor wurde durch eine Zonenplanänderung planerisch gesichert.

Die Anhebung des linken Ufers veränderte die vertikale Linienführung der betroffenen Gemeindestrasse erheblich. Der gesamte Strassenkörper wurde auf einer Länge von rund 200 m abgebrochen und neu gebaut. Linksseitig entstand durch die Anhebung eine ausgeprägte Kuppe, rechtsseitig der Brücke im Überlastkorridor eine Wanne. Die Ausrundungsradien wurden wie folgt gewählt:
