**Artikel:** Hochwasserrückhaltebecken am Mülibach in Allschwil  
**Autor:** Mišun, Jaroslav / Aemmer, Martin / Sorgenfrei, Andreas  
**DOI:** <https://doi.org/10.5169/seals-941656>

# Hochwasserrückhaltebecken am Mülibach in Allschwil

Das Hochwasserrückhaltebecken «Isigs Brüggli» in Allschwil beinhaltet ein Stauraumvolumen von 200 000 m<sup>3</sup>, welches den Scheitelwert des 100-jährlichen Hochwasserabflusses im Mülibach von 16 m<sup>3</sup>/s auf 1.5 m<sup>3</sup>/s zu drosseln vermag.

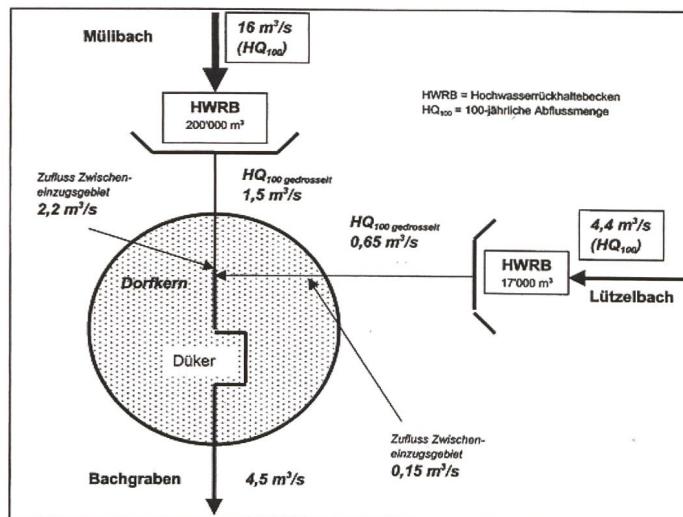
Bild 1. Systemschema Wassermengen bei einem HQ<sub>100</sub>.

Grundlage für die Systemauslegung bildet die maximal mögliche Schluckfähigkeit des Dükers im Dorfkern und des Bachgrabens, einem offenen Bachgerinne im Siedlungsraum von Allschwil, die bei 4.5 m<sup>3</sup>/s liegt. Bei einem 100-jährlichen Hochwasserereignis werden zukünftig aufgrund der beiden geschaffenen Retentionsräume nur noch 3.7 m<sup>3</sup>/s (1.5+2.2 m<sup>3</sup>/s) aus dem Mülibach und 0.8 m<sup>3</sup>/s (0.65+0.15 m<sup>3</sup>/s) aus dem Lützelbach dem Dorfbach zufließen (Bild 1).

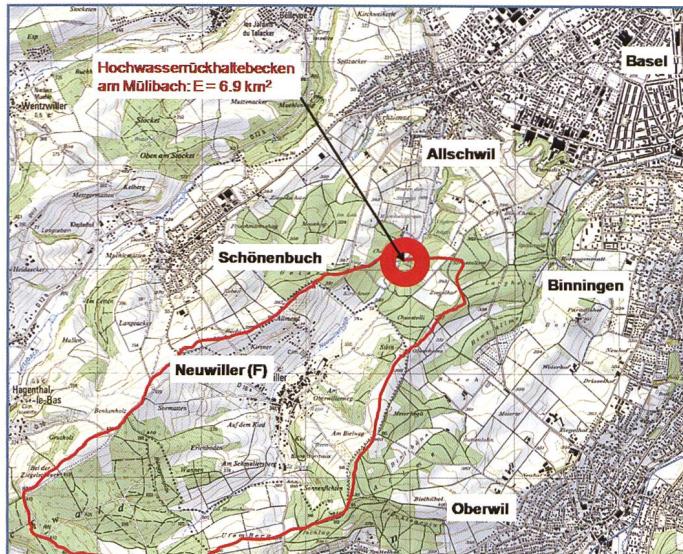
Bild 2. Einzugsgebiet des Mülibachs beim Hochwasserrückhaltebecken.

Das HWRB «Isigs Brüggli» am Mülibach liegt in der südwestlichen Peripherie der Grossagglomeration Basel, rund 1 km vom Ortseingang der Gemeinde Allschwil entfernt (Bild 2). Ein Grossteil des Einzugsgebietes liegt auf französischem Staatsgebiet im Bereich der Gemeinde Neuwiller (F). Die Sperrstelle und Dammhöhe der Stauanlage wurde so gewählt, dass die Stauwurzel beim Stauziel fast vollständig auf schweizerischem Hoheitsgebiet liegt. Ansonsten wäre für den Bau der Stauanlage ein Staatsvertrag zwischen der Schweiz und Frankreich erforderlich gewesen.

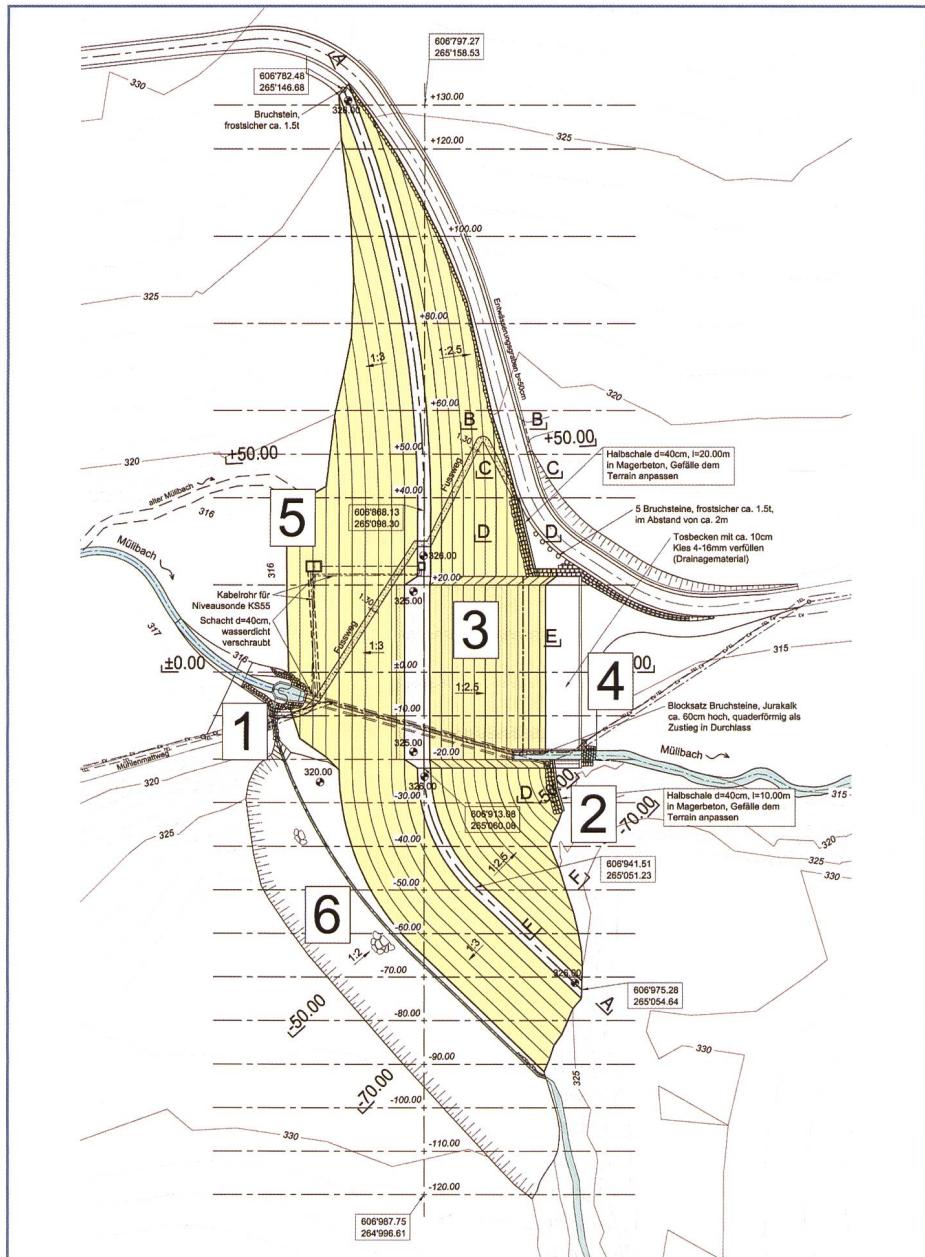
Bild 3. Situation des Rückhaltegraben, (1) Einlauf Durchlassbauwerk, (2) Auslauf Durchlassbauwerk, (3) Hochwasserentlastung, (4) Tosbecken, (5) Notentlastung, (6) Böschungsabtrag Seitentalchen.

Der Rückhaltegraben weist eine leicht gekrümmte Dammachse auf und mündet auf seiner rechten Flanke in ein ausgeprägtes Seitentalchen (Bild 3). Da dies ein bedeutender Seitenzufluss des Mülibaches auf Schweizerboden ist, wurde dieses Seitentalchen mittels eines im Zuge der Bauarbeiten ausgeführten Böschungsabtrags von 15 000 m<sup>3</sup> Festvolumen oberhalb des Damms in den Stauraum eingeleitet. Der Anschluss ans rechte Widerlager berücksichtigt ebenfalls die lokalen ökologischen Gegebenheiten. Er wurde so festgelegt, dass ein ökologisch schützenswerter Geländekopf auf der Unterwasserseite des Damms nicht tangiert wird.

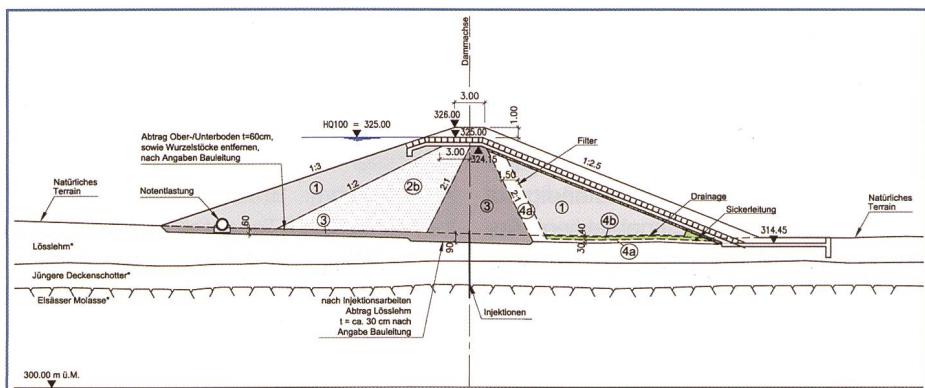
Bild 4. Dammquerschnitt durch Hochwasserentlastung.

Die Dichtigkeit des Damms wird mit einem zentralen, undurchlässigen Dammkern erreicht. Der Dammkörper wurde daher als gezonteter Erdschüttdeamm unter Verwendung folgender Schüttma-

terialien gebaut (siehe Bild 4 und 5).

- Zone 1: Ober- und Unterwasserseitige Stützkörperzonen aus Alluvionen/Schotter
- Zone 2b: Oberwasserseitiger Zone im

- Zone 3: Kernzone aus Alluvionen/ Schotter mit Lösslehm im Verhältnis 4:1 angereichert
  - Zone 4a: Filterzonen aus aufbereitetem Kiessand gemäss Spezifikationen
  - Zone 4b: Drainagezonen aus Kiessand 4–16 mm

Der Dammkörper ( $42\,000\text{ m}^3$ ) wurde als gezonter Erdschüttdeich unter Verwendung folgender Schüttmaterialien gebaut (Bild 4):

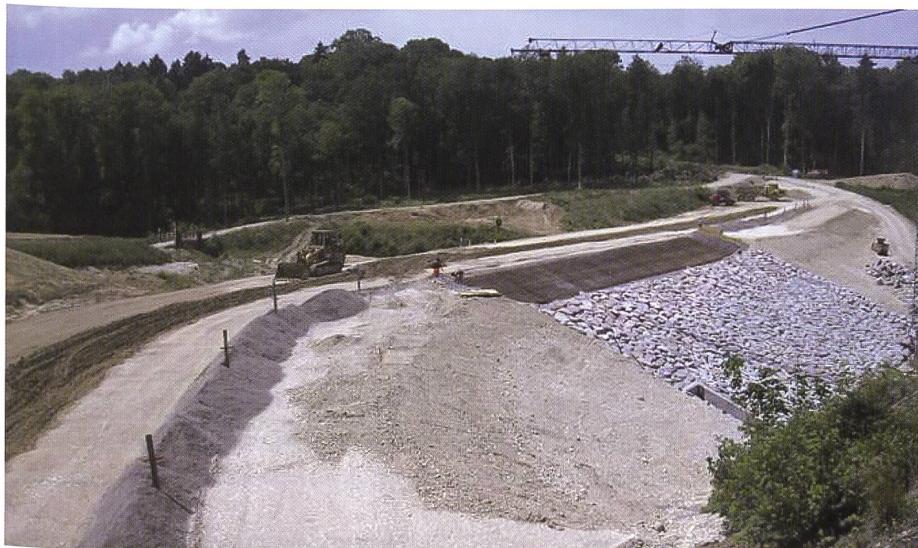
**Bild 5. Draufsicht auf Damm mit erkennbaren Dammzonen.**

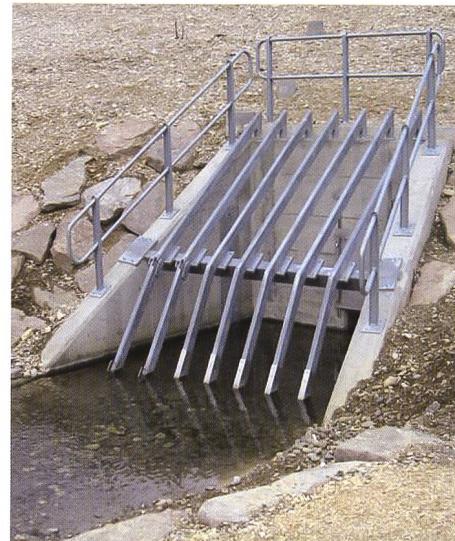
**Bild 7. Einlaufbauwerk mit Drosselöffnung und Grobrechen.**

schlusswand des oberwasserseitigen Portals wurde eine Öffnung von 70 cm (Breite)  $\times$  110 cm (Höhe) vorgesehen, die während der Bauphase als Bauumleitung vollständig offen war. Die erforderliche Drosselöffnung wurde erst nach Abschluss der Bauarbeiten innerhalb dieser Aussparung durch eine manuell verstellbare Blende bewerkstelligt. In der wasserseitigen Stirnwand des Einlaufbauwerks ist ebenfalls die Niveausonde zur automatischen Einstauüberwachung untergebracht. Die Verbindungsleitung zur Datenerfassung wurde in einem oberflächennah verlegten Kunststoffrohr in den auf der Dammkrone gelegenen Betriebs schachts der Notentlastung geführt. Auf dem Einlaufbauwerk dient ein Grobrechen mit einem Stababstand von 37 cm für den Geschwemmselrückhalt (Bild 7).

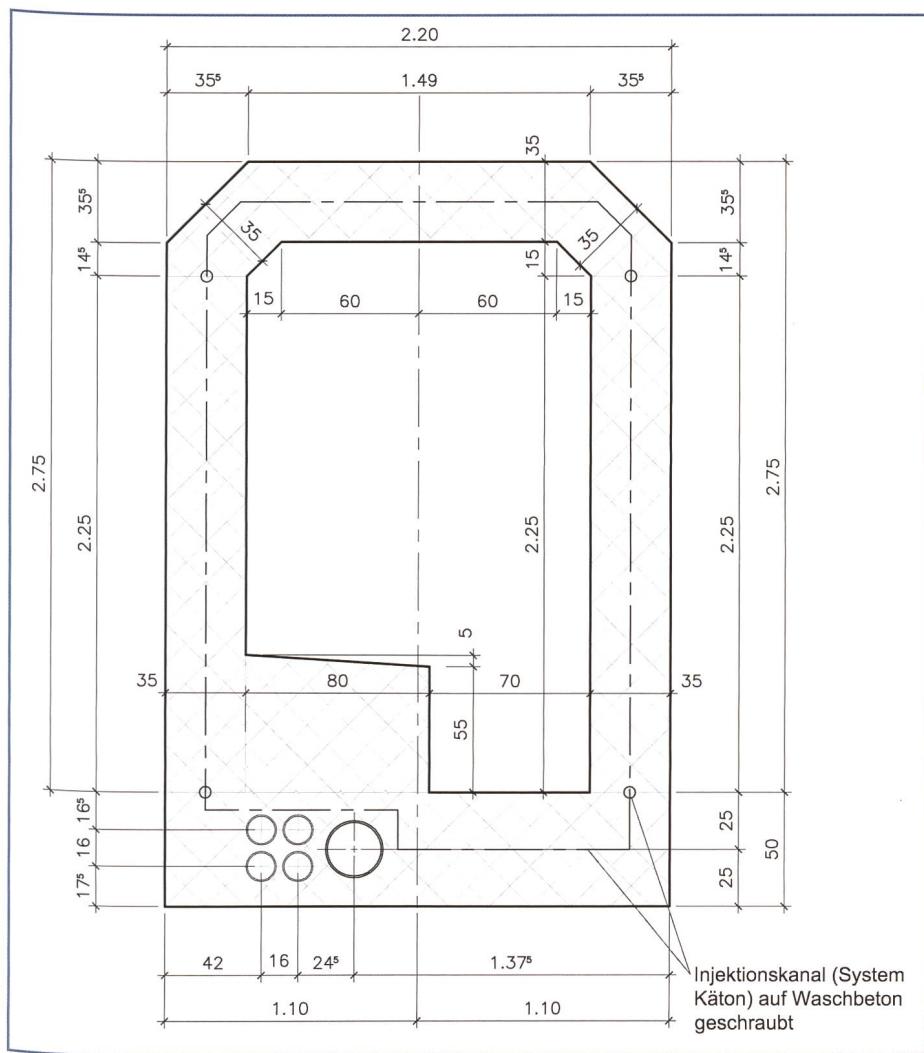
### **Bild 6. Querschnitt des Durchlasses.**

Das Durchlassbauwerk liegt in der Dammgründung und ist als begehbarer Kanal aus Ortsbeton mit Trockenwetterrinne ausgebildet (*Bild 6*). Um Setzungen unter dem Durchlassbauwerk zu vermindern, wurde der setzungsempfindliche Lösslehm bis auf die tragfähigen Deckenschotter durch nicht bindiges Kiesmaterial ersetzt (*Bild 11*).

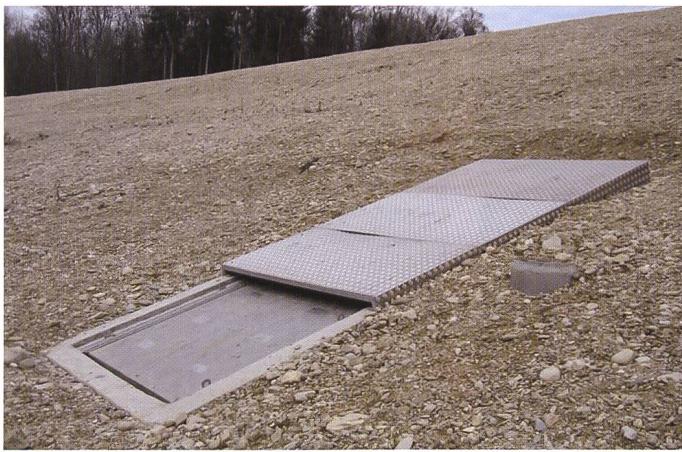
**Bild 8. Notentlastung mit Tafelschieber.**

Die beiden Einlaufbauwerke der Notentlastung und des Durchlassbauwerks sind mittels einer im wasserseitigen Stützkörper des Dammes oberflächennah eingebetteten Notentlastungsleitung verbunden. Das 31.5 m lange Betonrohr der Notentlastungsleitung weist einen Durchmesser von 1.00 m auf, so dass dieses ohne besonderes Hilfsmittel inspiziert werden kann. Die Neigung beträgt 1.7%, so dass sich die Leitung selbstständig entwässert. Das Betonrohr führt 95 cm über der Trockenwetterrinne in das Durchlassbauwerk. Die Bedienungsvorrichtung des handbetriebenen Notentlastungsschiebers befindet sich im Betriebsschacht, der in der Dammkrone unmittelbar neben der Dammbresche der Hochwasserentlastung liegt. Die Bedienung ist somit auch während einem Hochwassereignis jederzeit möglich. Die Notentlastung ist mit einem böschenparallel angeordneten,  $1.50 \times 1.70$  m grossen Tafelschieber verschlossen, der über einen, in der wasserseitigen Dammbösung eingebetteten ölydraulischen Hubzylinder geöffnet wird. Das Öffnen mittels Handpumpe des Tafelschiebers erfolgt im Notfall unter Wasserdruck.

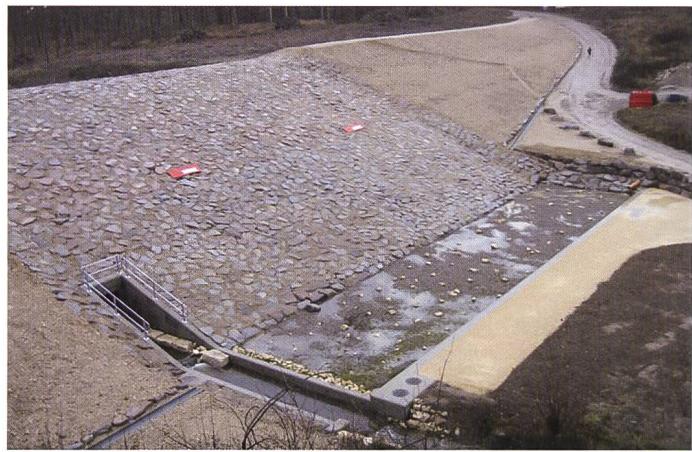
**Bild 9. Hochwasserentlastung, Auslauf Durchlass und Tosbecken.**

Die Hochwasserentlastung besteht aus einer Dammbresche und einer anschliessenden mit 1:2.5 geneigten Schussrinne, die im Bereich des luftseitigen Bösungsfusses in das Tosbecken führt (Bild 9). Das trapezförmige Transportgerinne hat eine Basisbreite von 40 m und eine maximale Überfallhöhe von 1.0 m. Die Hochwasserentlastung ist mit diesen Abmessungen auf eine maximale Überfallmenge von  $67 \text{ m}^3/\text{s}$  ausgelegt. Die Überfallkrone liegt auf Kote 325.00 m ü.M. Das zur vollständigen Energieabfuhr erforderliche Tosbecken ist 7.90 m lang. Die Tosbeckensohle liegt auf Kote 314.45 m ü.M und die Tosbeckenendschwelle weist eine Höhe von 55 cm auf. Zur Verringerung der Setzungsempfindlichkeit wurde das gesamte Transportgerinne in monolithischer Bauweise erstellt. Der Aufbau der Schussrinne besteht aus folgenden Elementen:

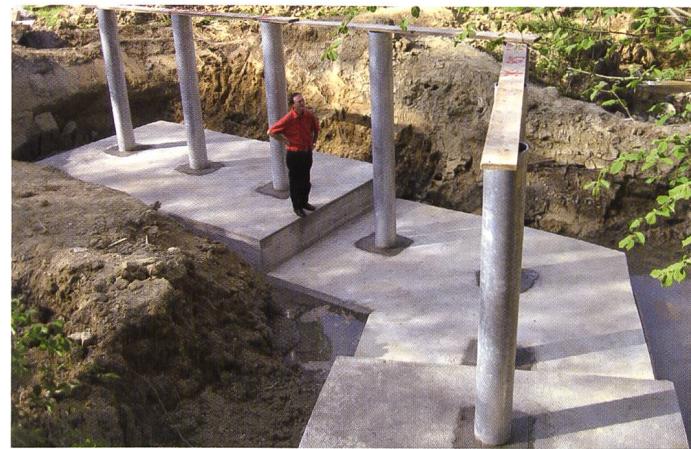
**Bild 10. Bauzustand Grobrechen im Stauraum.**

Zusätzlich zum Grobrechen vor der Drosselblende beim Durchlassbauwerk wurde im Stauwurzelbereich des Rückhalteraums, rund 30 m unterhalb der Grenze zu Frankreich, ein Grobrechen aus Stahlprofilen erstellt. Der V-förmige Grobrechen mit einem Rechenabstand von 2.00 m hält das aus dem Einzugsgebiet angeschwemmte Treibholz zurück (Bild 10). Die Oberkante der Rechenprofile entspricht der Dammkronenhöhe und liegt auf 326.00 m ü.M. Der Grobrechen ist via Waldstrassen für Unterhaltsarbeiten gut zugänglich.

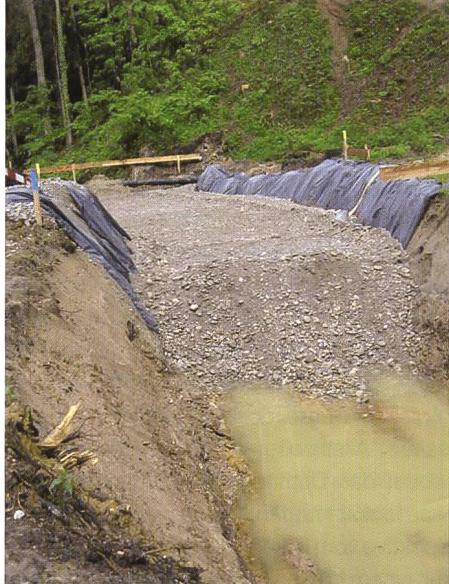
Bild 11. Materialsatz unter dem Durchlassbauwerk.

Um differenzielle Setzungen des Untergrundes unter dem Durchlassbauwerk zu verhindern, wurde das Bauwerk im Deckenschotter fundiert. Da die Gründungssohle höher lag als der Deckenschotter, wurde der Lehmboden gegen nicht bin-

digen Boden ausgetauscht (Bild 11). Der Materialersatz erfolgte nach den Kriterien der Dammschüttung. Im Bereich des Dichtungskernes und unter dem oberwasserseitigen Stützkörper wurde Damkernmaterial eingebaut, wobei Durchlässigkeitswerte von  $k < 1 \times 10^{-6} \text{ m/s}$  erreicht werden mussten. Im Bereich unter dem unterwasserseitigen Stützkörper wurde der Aushubgraben auf der Sohle mit Steinen infolge Durchnässung und darüber liegend mit Kiessand verfüllt. Unter dem Deckenschotter befindet sich die Elsässer Molasse.

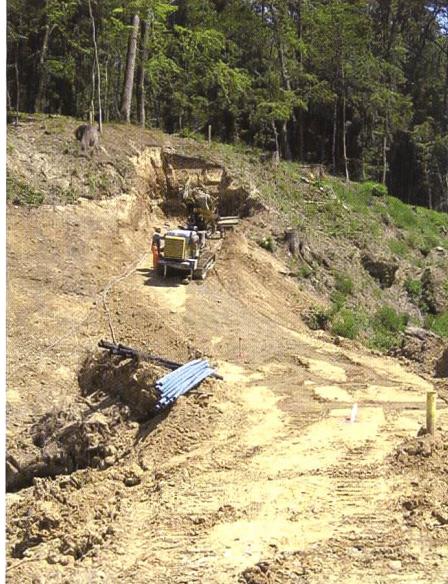
Bild 12. Injektionsbohrungen für Untergrundabdichtung.

Um die durchlässigen Schichten der Deckenschotter sowie das rechte Widerlager abzudichten wurde eine Untergrundabdichtung mit Injektionen vorgenommen. Die Injektionen wurden durch installierte PVC-Manschettenrohre in drei Phasen durchgeführt. Als Umhüllung der Manschettenrohre hat eine Wasser-Zement-Suspension gedient. Der Abstand der Manschetten im Bereich der Deckenschotter hat 1 m betragen. Für die Verpressarbeiten wurde eine stabile Mischung aus 400 kg CEM I 42.5 und 50 kg Ton (W/Z-Faktor 0.8) und 2% Intraplast verwendet. Der Einpressvorgang erfolgte unter konstanter Kontrolle der Injektionsrate und Druckentwicklung (Mengenbeschränkung max. 400 kg, In-

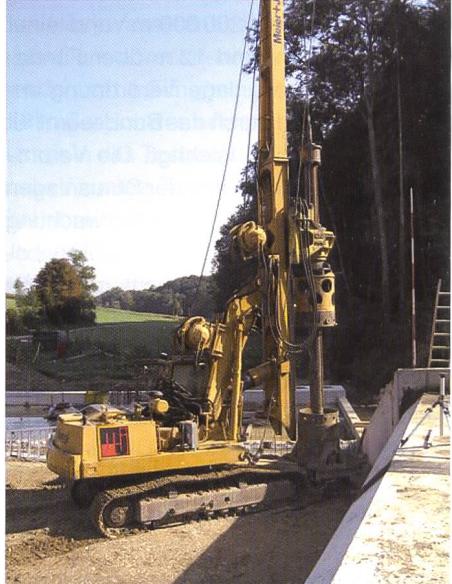
Bild 13. Filterbohrungen (d= 80 cm) als Entlastungsfilter gegen Auftriebssicherheit.

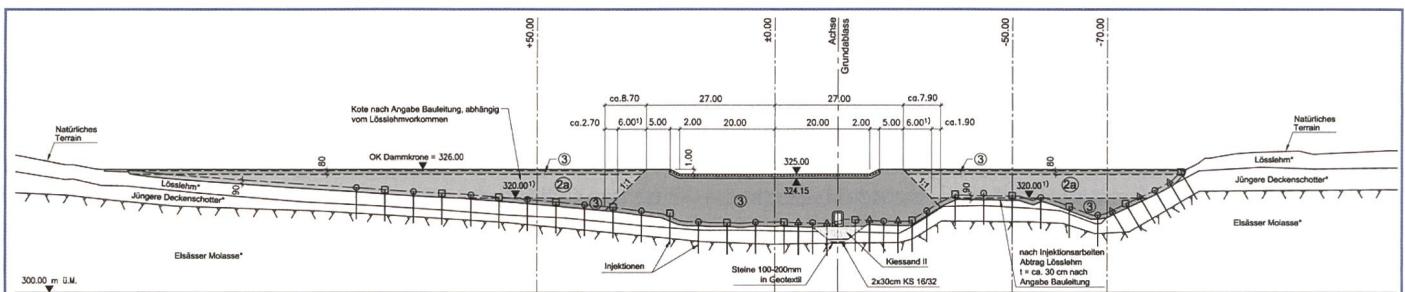
Bild 14. Längsschnitt entlang der Dammachse.

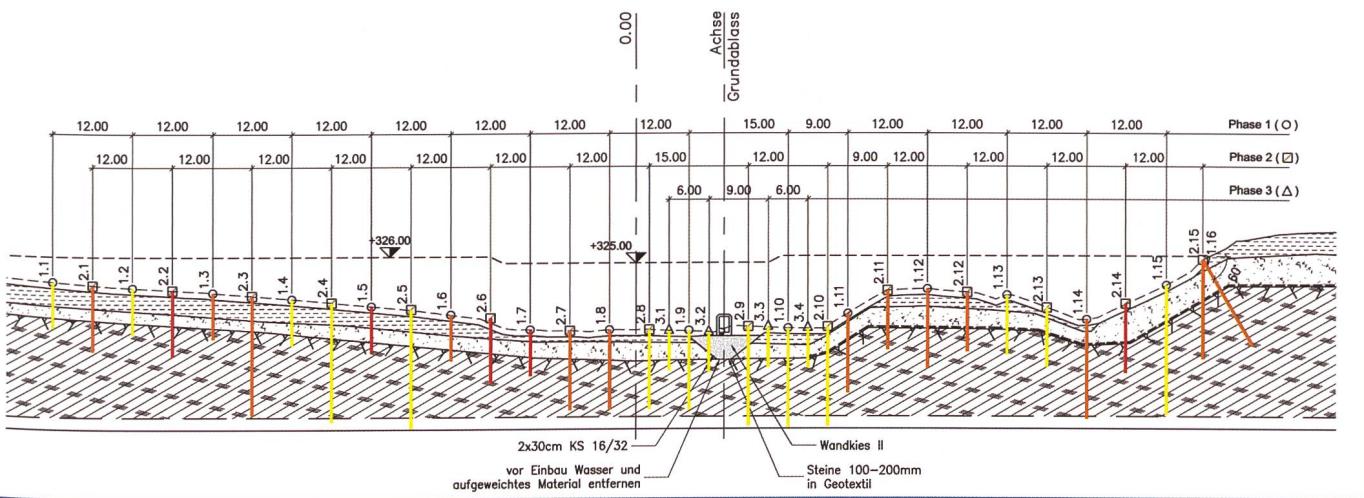
**Bild 15. Injektionsgutaufnahmen der Untergrundabdichtung (gelb: < 500 kg/m<sup>3</sup>; orange: 500÷800 kg/m<sup>3</sup>; rot:> 800 kg/m<sup>3</sup>).**

ektionsdruck max. 20 bar). Die jeweiligen Einpressdrücke wurden vom Unternehmen definiert und von der Bauleitung genehmigt. Vor und während der Injektionsarbeiten wurden die Eigenschaften der Mischung kontrolliert. Der Erfolg der Injektion wurde aufgrund von Wasserabpressversuchen überprüft. Bild 15 zeigt die Injektionsgutaufnahmen der Untergrundabdichtung entlang der Dammachse. Insgesamt wurden 35 Injektionsbohrungen mit einer Gesamtlänge von total 390 m ausgeführt. Die Bohrtiefen variierten in Abhängigkeit der Schichtmächtigkeiten des Untergrundes zwischen 7.00 m und 19.50 m.

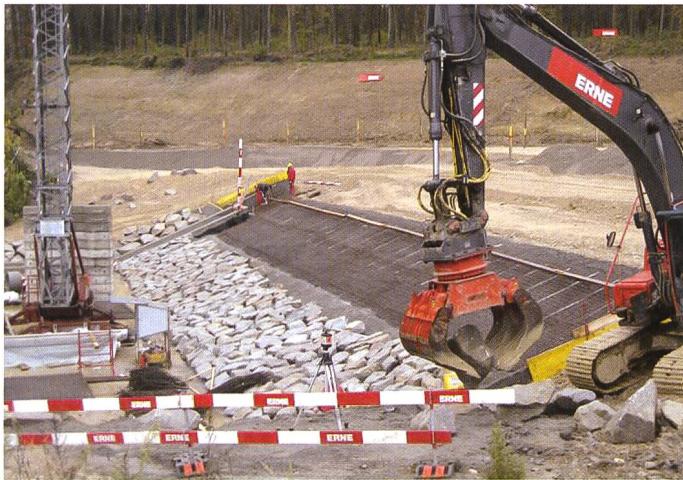
**Bild 16.** Versetzen von Bruchsteinen auf der Hochwasserentlastung.

- 20 cm Sickerbeton
- armierte Betonplatte 35 cm dick
- formwilde Bruchsteine ( $\varnothing 40\text{--}50$  cm) mit bis zur halben Höhe mit Beton verfüllten Fugen
- Auffüllen der Fugen mit kiesigem Material zur extensiven Begrünung

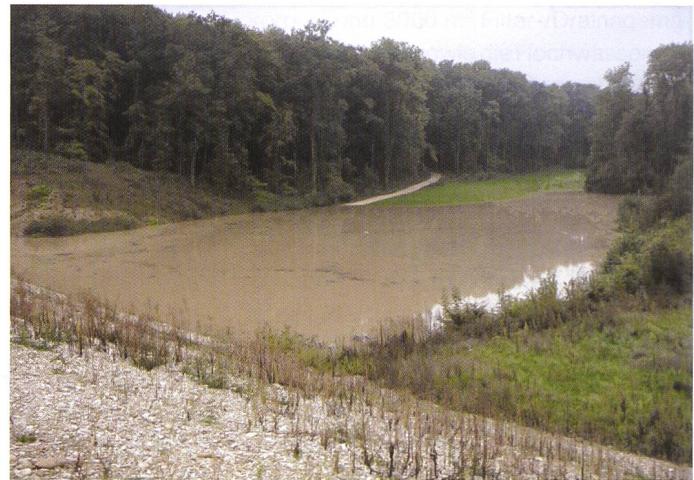
**Bild 17.** Ersteinstau des HWRB «Isigs Brüggli» am 14. September 2008, 9 Uhr.

15 000 m<sup>3</sup> Wasser haben sich hinter dem Damm aufgestaut. Das Becken hat sich nach dem Nachlassen der Niederschläge planmässig selbstständig entleert und der Einlaufrechen zum Durchlass wurde kaum durch Geschwemmsel belegt.

Dieser erste massgebende Teilanstau des HWRB hat gezeigt, dass der Abfluss durch das Durchlassbauwerk wie vorgesehen und die Damminstrumentierung einwandfrei funktioniert hat. Der Verlauf des Wasserspiegels im Becken wurde während dem Ereignis von der automatischen Pegelsonde aufgezeichnet. Die automatische SMS Alarmwarnvorrichtung konnte bei diesem Hochwassereignis nicht geprüft werden. Eine Warn-SMS wird bei einem Einstau von 5 m und eine Alarm-SMS bei 9 m versandt. Das Alarmdispositiv dient dazu, die zukünftige Wetterentwicklung intensiv zu überwachen und um rechtzeitig erforderliche Schutzmassnahmen für die Unterlieger bereitzustellen, falls die Hochwasserentlastung anspringen sollte. Die Abläufe sind in einem Notfallschutzkonzept für die Anlage HWRB «Isigs Brüggli» festgehalten.

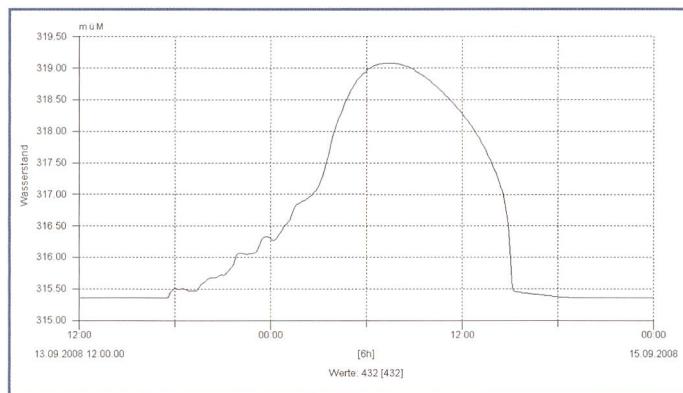
**Bild 18.** Verlauf des Wasserspiegels im HWRB (automatische Pegelmessung, TBA-W).

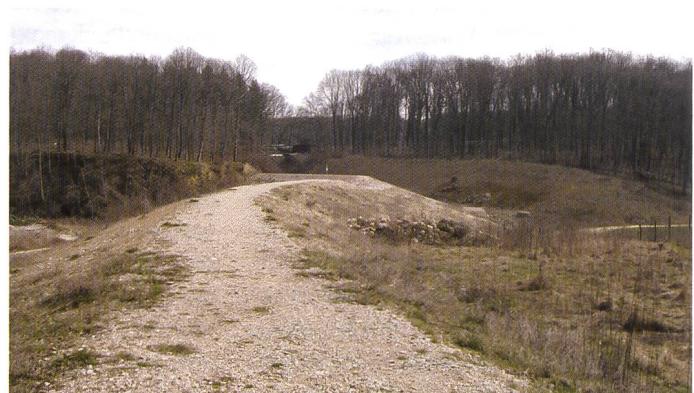
**Bild 19.** Sicht auf den Damm in östlicher Richtung Ende März 2010.

Es kann heute festgestellt werden, dass sich die Anlage (Bild 19) in einem sehr guten Zustand befindet. Der Damm wird vom Talsperrenwärter gut unterhalten (Kontrollgang, Pegelkontrolle, entfernen von Geschwemmsel, usw.). Die Mäharbeiten der Dammoberflächen werden einmal jährlich im Spätsommer durch die Wasserbau-Unterhaltsgruppe des Tiefbauamtes Kanton Basel-Landschaft ausgeführt. Während der Beobachtungsperiode wurde kein extremes, meldepflichtiges Abflussereignis festgestellt. Das Erdbeben vom 5. Mai 2009 hatte keine sichtbaren Auswirkungen auf das Bauwerk oder die Umgebung. Die letzte Überwachungsmessung hat am 26. Oktober 2009 stattgefunden. Seit der Nullmessung sind Setzungen der Dammkrone von maximal 7 mm im Bereich der Hochwasserentlastung eingetreten. Der Grundablass hat sich erwartungsgemäss gesetzt. Die Gesamtsetzung des Grundablasses beträgt
