**Zeitschrift:** Wasser Energie Luft = Eau énergie air = Acqua energia aria  
**Herausgeber:** Schweizerischer Wasserwirtschaftsverband  
**Band:** 103 (2011)  
**Heft:** 1

**Artikel:** Neubau Kleinwasserkraftwerk Alpbach in Kandersteg  
**Autor:** Richli, Thomas  
**DOI:** <https://doi.org/10.5169/seals-941795>

# Neubau Kleinwasserkraftwerk Alpbach in Kandersteg

Thomas Richli

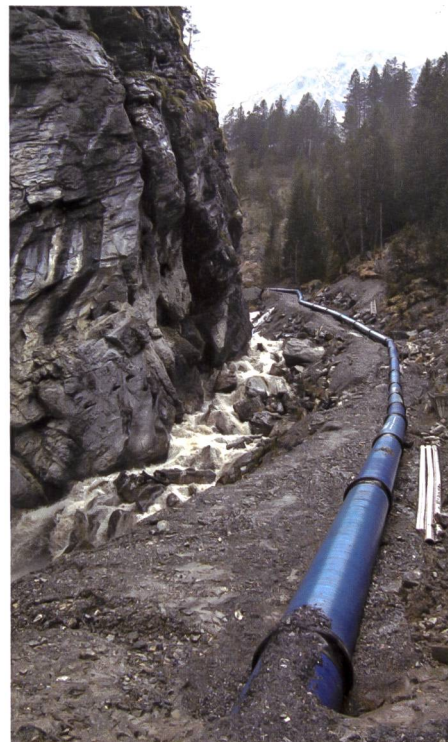
**Bild 12. Versetzte Druckleitung in Etappe 4 im Dezember 2008.**

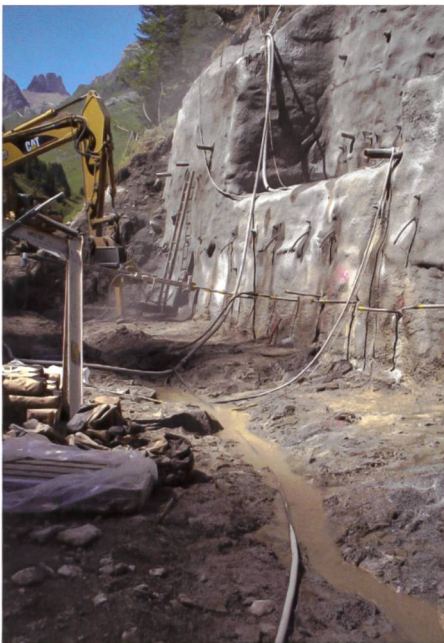
**Bild 15. Nagelwand bei Fassung.**

die Aushubarbeiten im «Trockenen» ausgeführt werden konnten. Infolge des steilen Geländes war als Sicherung eine 10 m hohe und 65 m lange Nagelwand zu erstellen. Der Bau dieser Wand erfolgte in verschiedenen Etappen (dem Aushub folgend von oben nach unten). Zur Sicherung wurden 185 Injektionsanker, mit einer maximalen Einbaulänge von 11 m versetzt. Einige Anker wurden einer Zugprobe von 240 kN unterzogen. Insgesamt wurde eine Spritzbetonfläche von 550 m<sup>2</sup> mit einer mittleren Stärke von 20 cm eingebaut. Infolge der notwendigen Arbeitsetappierung dauerten die gesamten Sicherungsarbeiten rund acht Wochen.

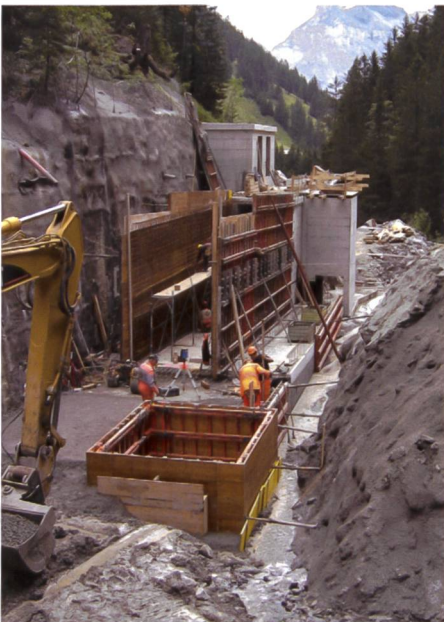
**Bild 17. Sicht auf eingeschaltes Entsanderbauwerk (rechts Damm mit Bachumleitung).**

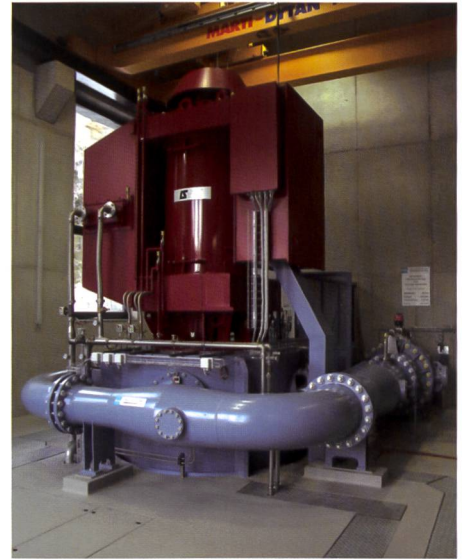
Bild 28. Maschinengruppe.

Schwelle Tirolerwehr	1527.6 m ü.M.
Zentralengebäude	1201 m ü.M.
Wasserrücklage	1199 m ü.M.
Bruttogefälle	326.6 m
Ausbauwassermenge	800 l/s
Dotierwassermenge	70 l/s
Druckleitung	d = 600 mm Guss, Länge 1486 m
Vierdüsiges Peltonturbine	2155 kW, 1000 Upm vertikalachsig

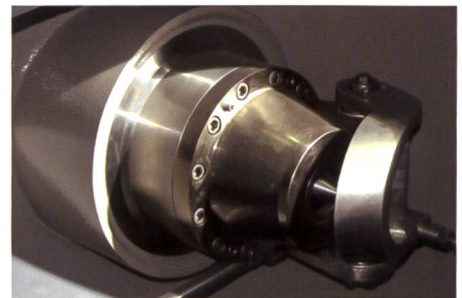
Bild 29. Innenregulierte Düse mit Strahl- ablenker.
