**Zeitschrift:** Wasser Energie Luft = Eau énergie air = Acqua energia aria  
**Herausgeber:** Schweizerischer Wasserwirtschaftsverband  
**Band:** 103 (2011)  
**Heft:** 1

# Neubau Kleinwasserkraftwerk Alpbach in Kandersteg

Thomas Richli

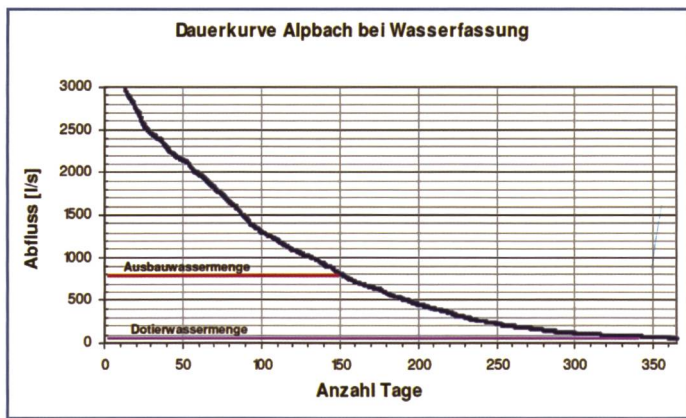
Bild 2. Dauerkurve Alpbach.

Die Ausbauwassermenge beträgt 800 l/s. Gemäss Dauerkurve wird diese Menge an rund 150 Tagen im Jahr erreicht oder überschritten. Das Kraftwerk produziert Strom, welche sich nach der Wasserführung des Alpbachs richtet. Die Dotierwassermenge beträgt 70 l/s.

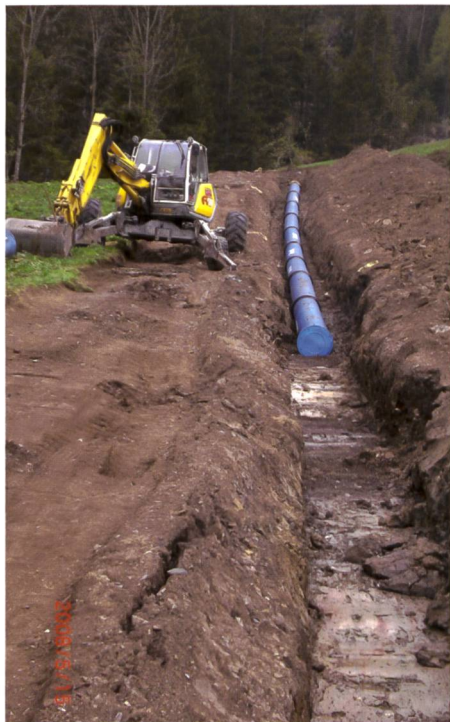
**Bild 8. Versetzte Druckleitung in Etappe 1 (oberhalb Maschinenhaus).**

Im Normalfall wurde ein Graben von bis zu 150 m Länge ausgehoben. Im nächsten Arbeitstag konnten die Gussrohre von oben nach unten verlegt und mit dem vorhandenen Aushub wieder eingedeckt und geplant werden. Auf der Zwischenplanie wurden die drei Kabelschutzrohre  $d = 120$  mm eingelegt, eingedeckt und wieder anhumusiert. Drei Leitungsetappen von 1180 m Länge wurden zwischen April und September 2008 erstellt.

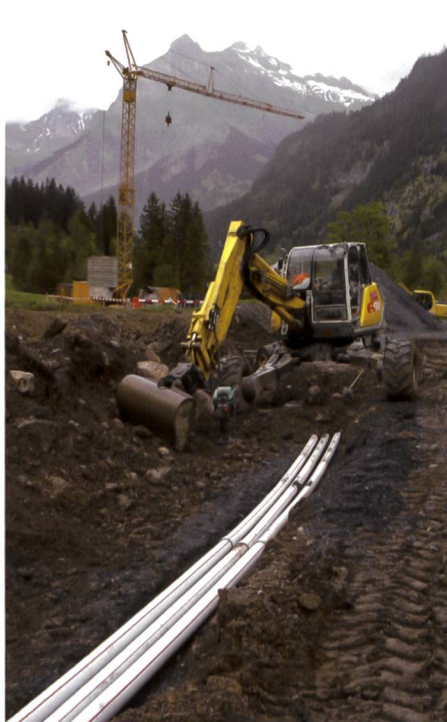
**Bild 9. Eindecken der 3 Kabelschutzrohre in Etappe 1 (oberhalb Maschinenhaus).**

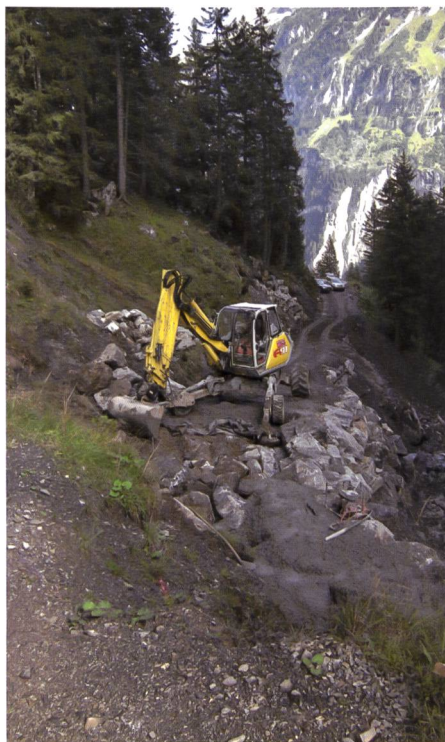
**Bild 11. Erstellen Baupiste als Fundament für Druckleitung in Etappe 4.**

Das Kernstück für den Druckleitungsbau war die Etappe 4, im Bereich der Schlucht bis zur Fassung. Hier durften einerseits die geschützten Kalkquellflure nicht beschädigt werden. Andererseits gibt es einen Bereich mit Hangrutschungen und es bestand nur ein einfacher Wanderweg, welcher nicht mit Maschinen befahren werden konnte. Somit musste zuerst eine stabile Baupiste erstellt werden. Die Baupiste diente dann als Fundament für die Druckleitung. Der Bau dieser Piste war aufwendig, mussten doch über 1200 t Blocksteine, 250 m<sup>3</sup> Hinterbeton als Sicherung und 500 m<sup>3</sup> Kies zugeführt und eingebaut werden. Im weiteren war beim Eingang zur Schlucht der Einbau eines Holzkastens zur lokalen Stabilisierung des Hanges notwendig. All diese baulichen Massnahmen dauerten rund vier Monate und trugen dazu bei, dass der Untergrund stabilisiert werden konnte. Nach dem Verlegen der Druckleitung und der Kabelschutzrohre wurden diese wieder zugeschüttet und der Wanderweg wiederhergestellt. Leider konnten diese Arbeiten nicht alle im Jahr 2008 abgeschlossen werden, da der Winter Einzug hielt. Es folgte ein Arbeitsunterbruch von fünf Monaten, so dass erst im Sommer 2009 die Arbeiten abgeschlossen werden konnten.

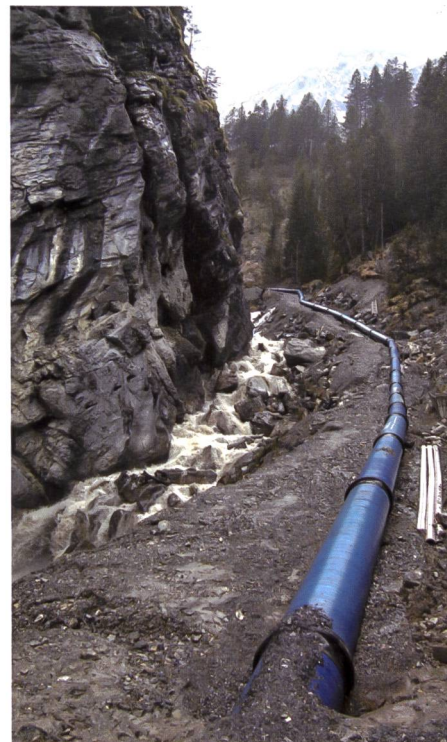
**Bild 12. Versetzte Druckleitung in Etappe 4 im Dezember 2008.**

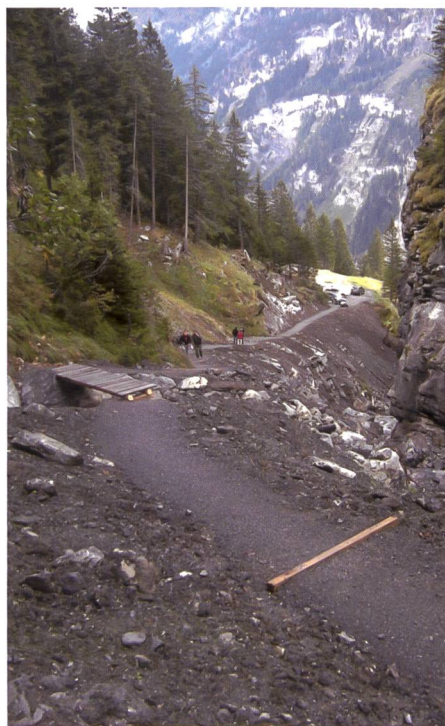
**Bild 13. Eingedeckte Druckleitung in Etappe 4 mit neuem Wanderweg im Herbst 2009.**

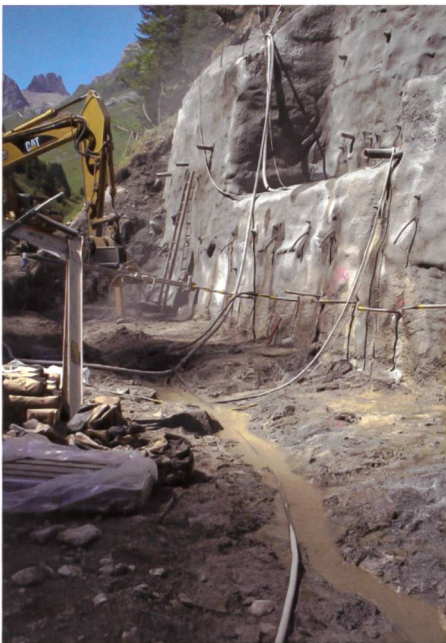
**Bild 15. Nagelwand bei Fassung.**

die Aushubarbeiten im «Trockenen» ausgeführt werden konnten. Infolge des steilen Geländes war als Sicherung eine 10 m hohe und 65 m lange Nagelwand zu erstellen. Der Bau dieser Wand erfolgte in verschiedenen Etappen (dem Aushub folgend von oben nach unten). Zur Sicherung wurden 185 Injektionsanker, mit einer maximalen Einbaulänge von 11 m versetzt. Einige Anker wurden einer Zugprobe von 240 kN unterzogen. Insgesamt wurde eine Spritzbetonfläche von 550 m<sup>2</sup> mit einer mittleren Stärke von 20 cm eingebaut. Infolge der notwendigen Arbeitsetappierung dauerten die gesamten Sicherungsarbeiten rund acht Wochen.

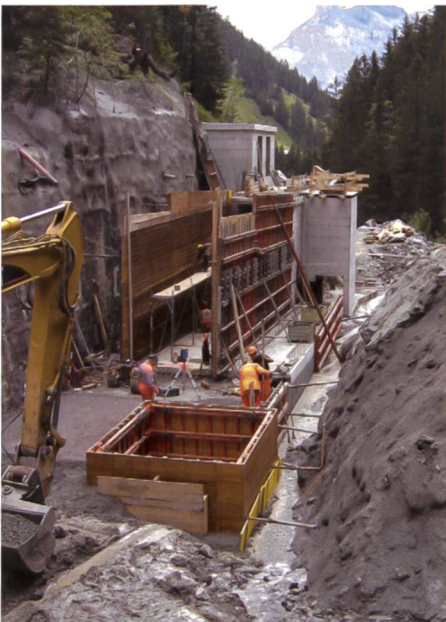
**Bild 17. Sicht auf eingeschaltetes Entsandbauwerk (rechts Damm mit Bachumleitung).**

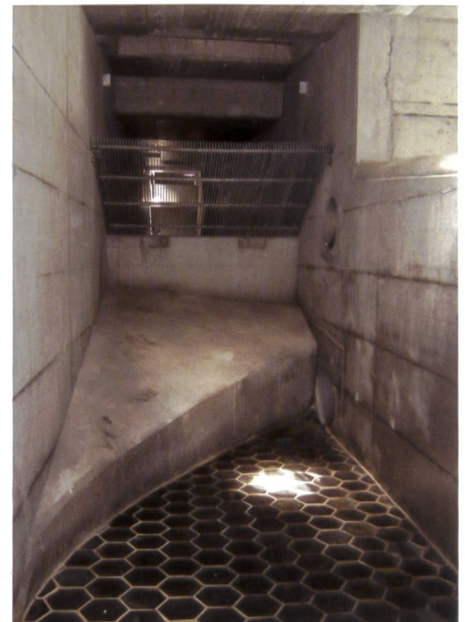
**Bild 19. Entkieser mit Schmelzbasaltplatten, unten rechts Spüleleitung, oberhalb die Dotierwasserleitung sowie oben rechts der Überlauf. Vorne ist der Fischabweisungsrechen zu sehen. Hintenan folgt der Sandfang.**

Die im gefassten Wasser enthaltenen Kieskomponenten werden im Kiesfang (11 m Länge und 2.15 m Breite) abgesetzt. Die Sohle weist eine Neigung von 9% auf. Damit das Kies in den Bach zurückgespült werden kann, ist eine GFK-Spülleitung  $d = 800$  mm eingebaut. Zur Steuerung ist diese mit einem Flachplattenschieber  $d = 600$  mm versehen. Damit Betonabration vermieden werden kann, ist der Bereich unterhalb des Rechens sowie der Kiesfang mit Schmelzbasaltplatten ausgekleidet.

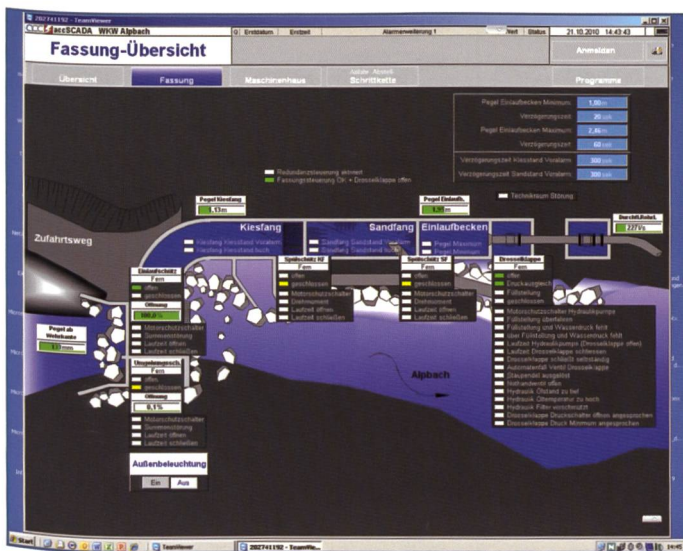
Bild 26. Beispiel Prozessbild Leittechnik.
